## PATOLOGIAS NA PAVIMENTAÇÃO E DRENAGEM URBANA ESTUDO DE CASO: AV. PERIMETRAL, EM BELÉM-PA, BRASIL

PATHOLOGIES IN URBAN PAVEMENT AND DRAINAGE CASE STUDY: AV. PERIMETRAL, IN BELÉM-PA, BRAZIL

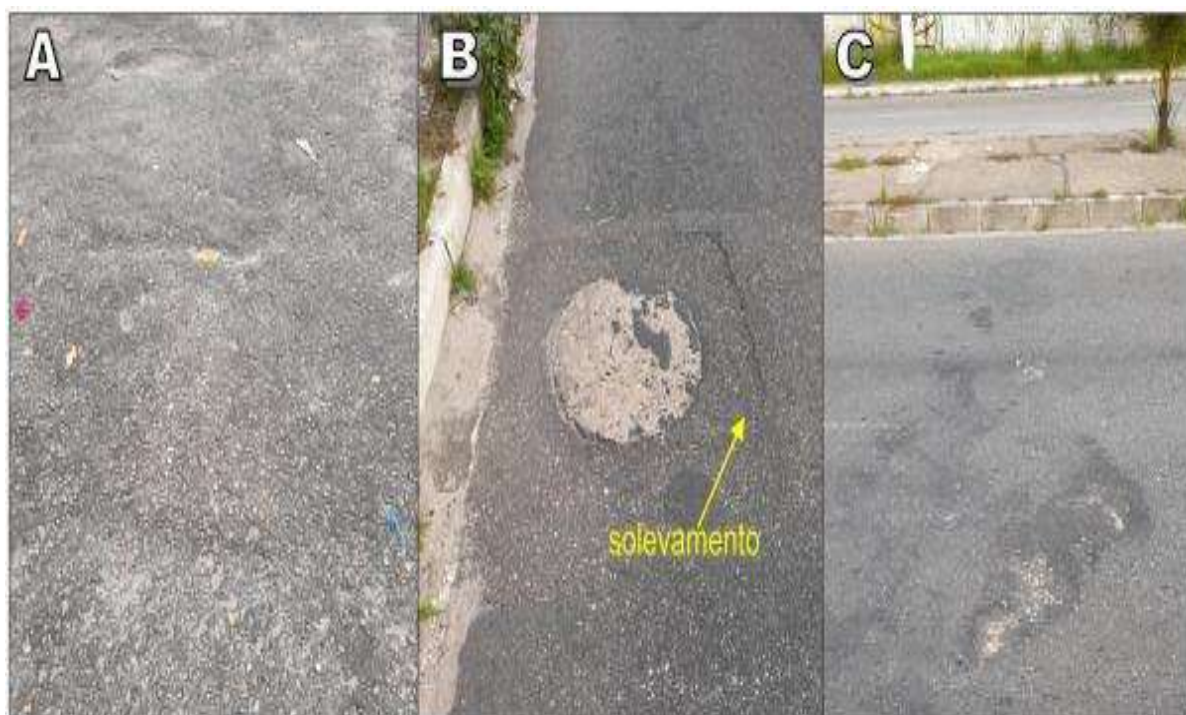
**FIGURA 3 - (A) DESGASTE; (B) AFUNDAMENTO PLÁSTICO LOCAL; (C) EXSUDAÇÃO**

Desgaste: Efeito do arrancamento progressivo do agregado do pavimento, caracterizado por aspereza superficial do revestimento e provocado por esforços tangenciais causados pelo tráfego intenso em locais de retorno e acostamento - figura 3A.

Afundamento plástico local: causado pela fluência plástica de uma ou mais camadas do pavimento ou do subleito, acompanhado ou não, de solevamento. Quando ocorre em extensão de até 6 m é denominado afundamento plástico local, como visto na figura 3B.

**Exsudação:** Caracterizado pelo excesso de ligante betuminoso na superfície do pavimento, causado pela migração do ligante através do revestimento. Esta manifestação patológica é muito comum após a operação "tapa buraco", aqui visto na figura 3C.

- Manutenção corretiva do pavimento nos pontos de desgaste, afundamento plástico e degradação superficial, com raspagem e reconstrução do trecho afetado;
- Aplicação de reforço nas trincas longitudinais e em bloco;
- Aplicação de remendo nos buracos existentes no pavimento.
- Manifestações patológicas no sistema de drenagem
- Obstrução da sarjeta

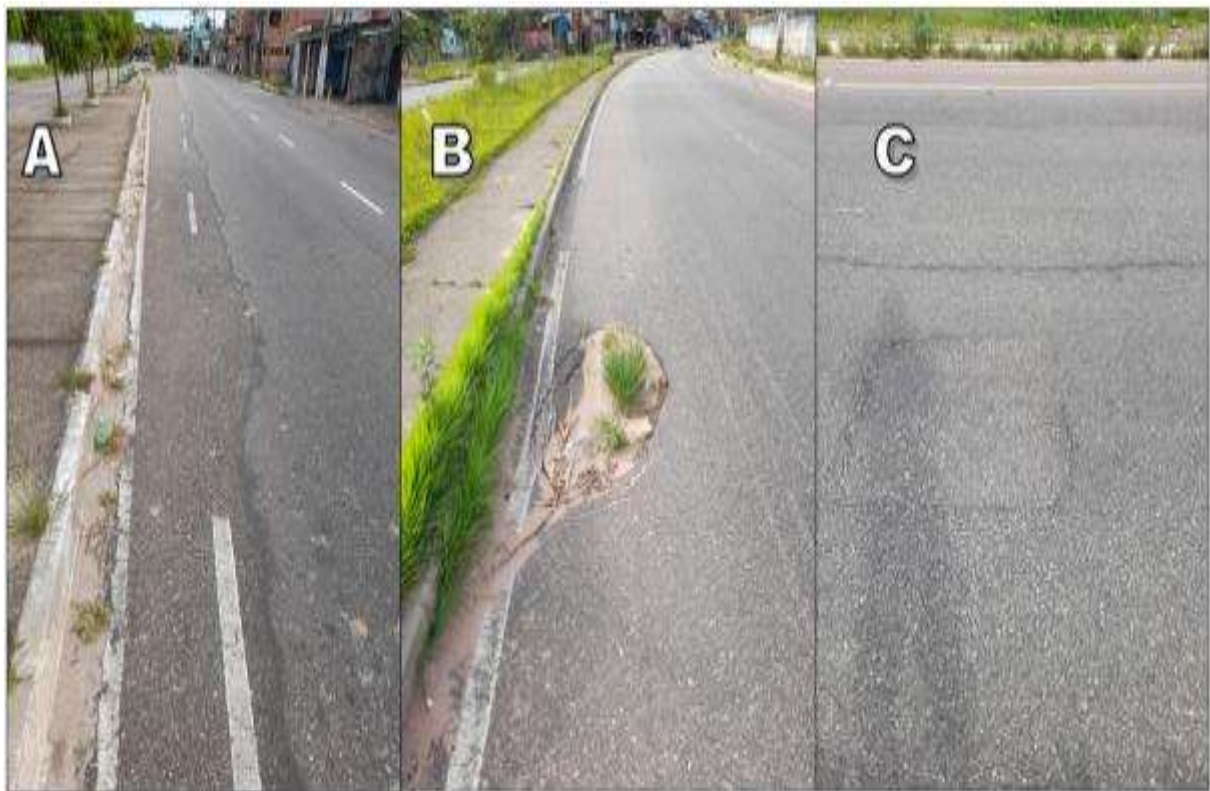
**FIGURA 4 - (A) REMENDO SUPERFICIAL; (B) PANELA OU BURACO; (C) TRINCA TIPO BLOCO**

**Remendo superficial:** Correção, em área localizada na superfície do revestimento, pela aplicação de uma camada betuminosa, típico de operação "tapa buraco" - figura 4A. Não foi observado, no trecho de estudo, o remendo profundo, com substituição do revestimento.

**Panela ou buraco:** Cavidade que se forma no revestimento por diversas causas podendo alcançar as camadas inferiores do pavimento, provocando a desagregação dessas camadas, como neste caso, onde já percebemos a exposição da camada inferior do pavimento - **figura 4B**.

**Trinca tipo "Bloco":** Conjunto de trincas interligadas caracterizadas pela configuração de blocos formados por lados bem definidos, podendo, ou não, apresentar erosão acentuada nas bordas. Tais formas podem ser redondas ou quadradas, como neste caso visto na **figura 4C**.

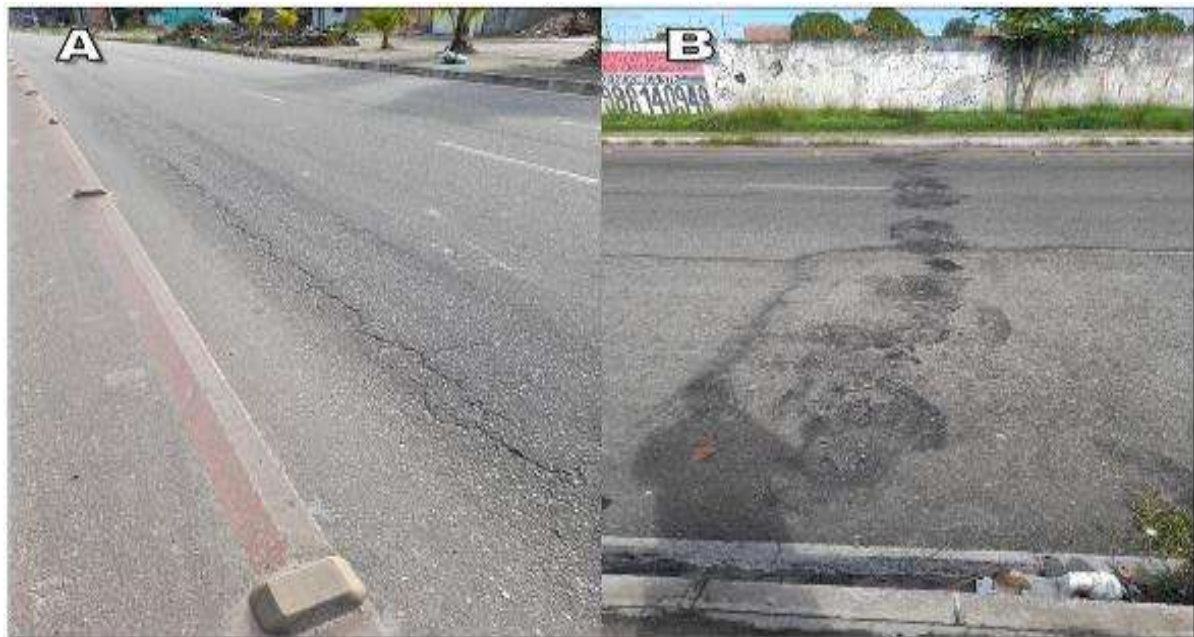
**FIGURA 5 - (A) TRINCA LONGITUDINAL LONGA; (B) DEGRADAÇÃO SUPERFICIAL**

Trinca longitudinal longa: Trinca isolada que apresenta direção predominantemente paralela ao eixo da via. Quando a extensão for superior a 100 cm denomina-se trinca longitudinal longa - figura 5A. Em todo o trecho estudado foram observadas trincas longas, principalmente na área do rodado dos veículos. Ressalta-se que a Avenida Perimetral apresenta intenso fluxo de veículos pesados, como ônibus e caminhões.

Degradação do ligante por ação de altas temperaturas: De acordo com o portal GLOBO (2021), em dezembro de 2021, moradores do bairro da Terra Firme, em protesto, atearam fogo em pneus e pedaços de madeira, na avenida Perimetral - figura 5B. Este fato expôs o pavimento asfáltico à ação de altas temperaturas.

Sabe-se que o asfalto é produzido com elementos betuminosos e agregados. Calor excessivo no concreto asfáltico provoca perda de resistência, estabilidade e aumento da fluência.

Em função do ocorrido observou-se processo de desagregação do material betuminoso, nos dois sentidos da avenida, ocasionando um leve afundamento transversal não muito retilíneo.

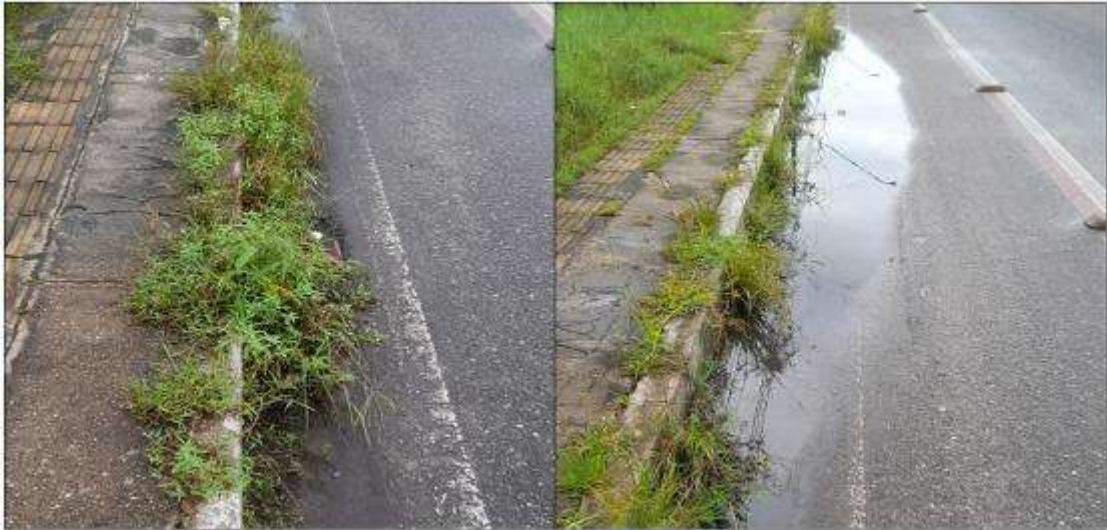
**FIGURA 6 - PRESENÇA DE VEGETAÇÃO NA SARJETA**

Acúmulo de vegetação e resíduos sólidos: Em toda a extensão da via, e não apenas no trecho em estudo, pode-se observar a presença de vegetação nas sarjetas, entre as guias e calçadas, e acúmulo de água - **figura 6**.

- Manutenção e limpeza das sarjetas;
- Manutenção e limpeza dos bueiros com recolocação da tampa e outros elementos;
- Manutenção do calçamento com impermeabilização para evitar infiltrações;
- Alocação de placas com a seguinte mensagem “proibido jogar lixo na via”.

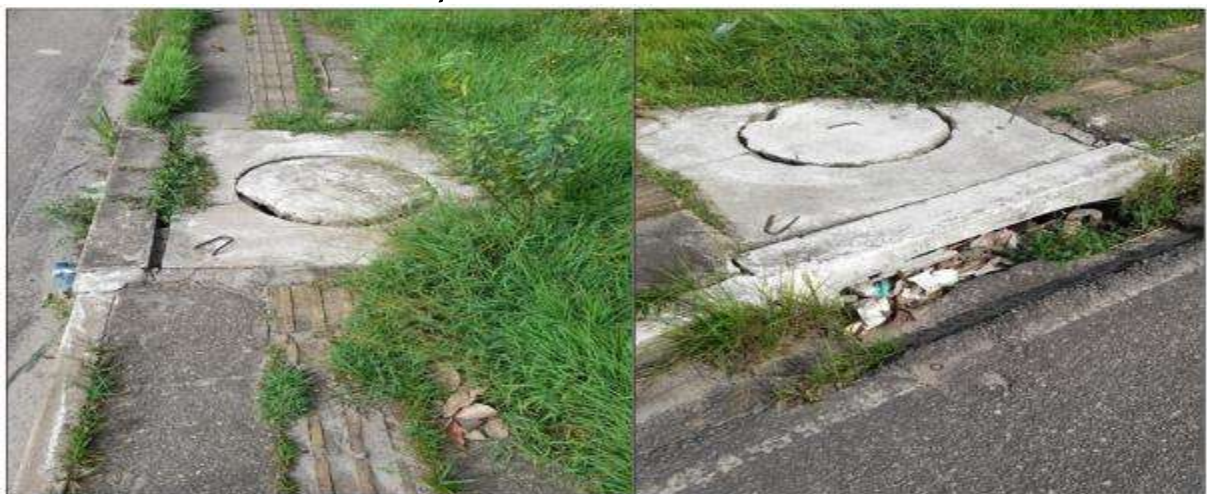
**FIGURA 7 – BOCAS DE LOBO OBSTRUÍDAS**

Obstrução de bocas de lobo: As bocas de lobo instaladas na via possuem grelha, o que facilita o acúmulo de resíduos sólidos e a obstrução, ou diminuição da capacidade de engolimento - **figura 7**.

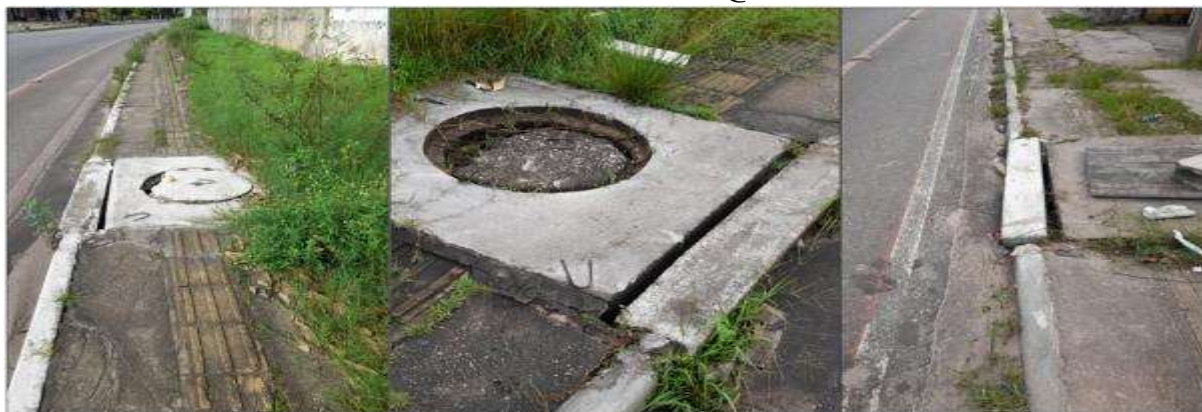
**FIGURA 8 - BOCAS DE LOBO COM TAMPA QUEBRADA OU AUSENTE**

Danos estruturais nas bocas de lobo: No trecho em estudo encontram-se quase todas as bocas de lobo com a tampa de concreto quebrada e em alguns locais, ausente.

Neste caso os próprios moradores do entorno providenciam alguma forma paliativa, como uma tampa de madeira. Também nota-se o descolamento de peças estruturais das bocas de lobo - **figura 8**.

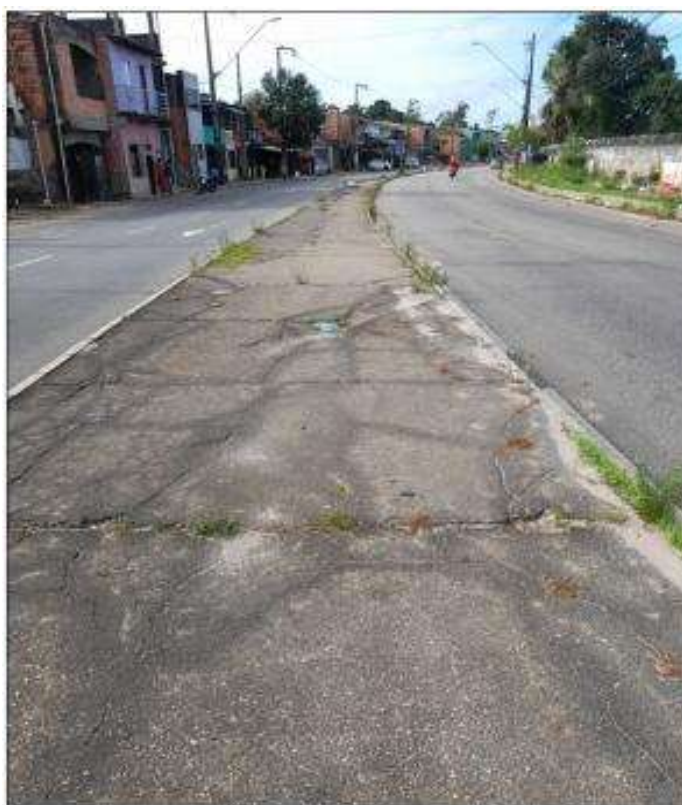
**FIGURA 9 - TRINCAS NO CALÇAMENTO DO CANTEIRO CENTRAL**

Trincas no calçamento: A água é considerada o maior inimigo do pavimento, portanto, é fundamental que, junto com ele, deva ser construído um sistema de drenagem extremamente eficiente. A maior parte do calçamento da avenida apresenta trincas e erosão, a exemplo do canteiro central no trecho em estudo, como pode ser visto na **figura 9**.
