MANIFESTAÇÕES PATOLÓGICAS EM ESTRUTURAS DE CONCRETO ARMADO

Gustavo Oliveira Mancini¹
Marcelo Rodrigues de Matos Pedreiro²

Palavras-chave: Manifestações Patológicas. Estruturas de Concreto Armado. Edificações. Diagnóstico.

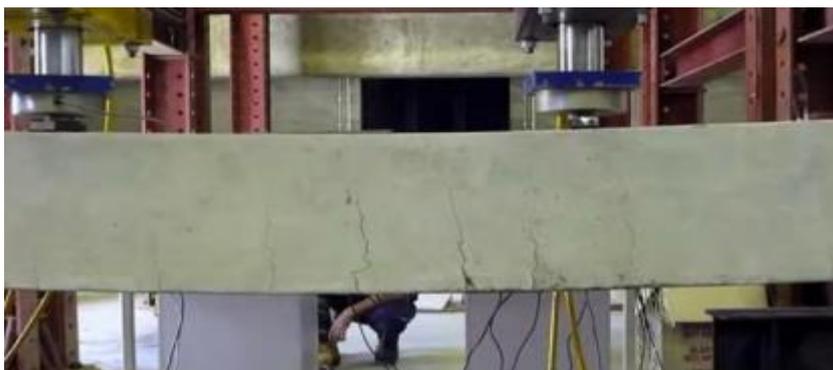
Figura 1 – Fissuração de viga

A manifestação patológica destacada a seguir é estabelecida por fissuras perpendiculares, elas são maiores e mais acentuadas à medida que o esforço de tração é maior, e a armadura é mau projetada para o esforço solicitante.

Próximo aos apoios, as fissuras costumam apresentar uma inclinação de aproximadamente 45° devido ao esforço cortante empregado no elemento estrutural. No que se refere a vigas mais altas e de grandes seções, as vigas apresentam inclinação próxima a 60° .

Essas fissuras começam na região tracionada e diminuem de tamanho à medida que se aproximam da linha neutra. A principal influência no surgimento dessas avarias é a falta da armadura responsável pela resistência à tração. A falha destacada pode ocorrer tanto na concepção de projeto, quanto na execução do mesmo, seja por descuido ou por falta de conhecimento.

Thomaz (1989) ressalva que, no que diz respeito as fissuras, sua localização se dão perpendicularmente aos esforços de tração na viga, sendo verticais no terço médio do vão e apresentam frestas maiores em direção à face interior no qual a viga sofre maior esforço de tração.

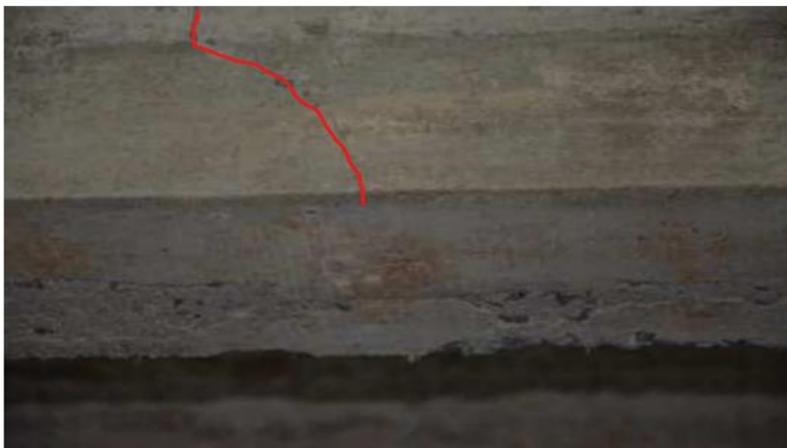
Figura 2 – Trinca vertical em viga

A imagem acima destaca uma trinca vertical que atinge o vão central da viga em sua face lateral. Levando em consideração o local onde se encontra essa trinca, é compreendido que ela tem seu surgimento causado pelo excesso de carga, sendo caracterizada como uma trinca por flexão.

No exemplo citado, a trinca possui abertura entre 0,3 mm e 0,7 mm, devendo ser destacada com grande atenção. Ambrósio (2004) diz que, a variação padrão das aberturas de fissuras é dita como níveis de alerta nos casos citados a seguir:

Segundo Oliveira (2012), sobrecargas podem causar fissuras em elementos estruturais como vigas, pilares e paredes. Na realização do projeto estrutural, para efeito de normas, as sobrecargas atuantes sempre devem ser levadas em conta, visto que no caso em evidência, o erro pode ter ocorrido na execução do projeto ou do cálculo estrutural, como também ela pode estar sendo forçada com uma sobrecarga superior do que foi planejada no projeto.

- Normal: abertura entre 0,05 mm e 0,3 mm;
- Atenção: abertura entre 0,3 mm e 0,7 mm;
- Crítico: abertura superior a 0,7 mm.

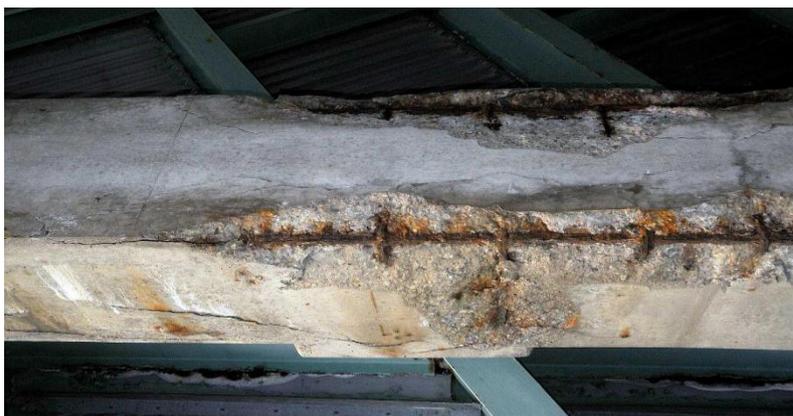
Figura 3 – Corrosão nas armaduras

Na imagem abaixo, nota-se o surgimento de oxidação nas armaduras, isto, devido a sua exposição ao meio agressivo, atuando em conjunto com um concreto de má qualidade, originado pela dosagem incorreta dos componentes, relação água/cimento fora dos padrões exigidos, granulometria dos agregados inadequadas e porosidade do concreto em níveis altos.

As manifestações vistas neste caso, são causadas pelo uso de fôrmas de madeira sem aplicação de um produto desmoldante, no qual tem a tendência em absorver parte da água do concreto, e no processo de desforma, o concreto aderido a ela se desfaz do elemento concretado. Isso, atrelado a um concreto de má qualidade, reduz a resistência da estrutura, na qual expõe a armadura à corrosão.

De acordo com AMBRÓSIO (2004), as estruturas de concreto armado apresentam ocorrências de corrosão das armaduras, devido aos seguintes fatores:

- Concreto poroso;
- Existência de anomalias no concreto;
- Cobrimento insuficiente da armadura;
- Ataque externo de cloretos e outros agentes químicos.
- Utilização de adesivos a base de cloretos e outros agentes químicos;

Segundo Souza e Ripper (1998), no caso de estruturas recém-construídas, os reparos devem ser feitos imediatamente após a retirada das fôrmas, para diminuir a possibilidade de existirem grandes diferenças entre as propriedades dos dois concretos. O concreto de reposição deverá ter resistência no mínimo igual à do concreto existente na estrutura, possuir granulometria e diâmetro máximo dos agregados compatíveis com o serviço, além de apresentar uma trabalhabilidade conveniente, a qual poderá ser melhorada com o uso de aditivos fluidificantes.

Uma maneira de prevenir a ocorrência dessa patologia é a utilização de espaçadores nas armaduras, pois com a aplicação desse simples mecanismo a armadura não se move durante a concretagem, desse modo, ocorre menos risco dela ficar expostas após a conclusão da sua execução

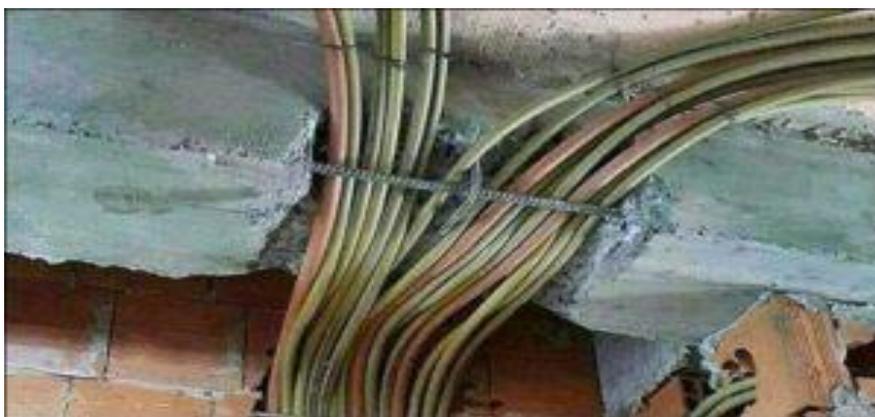
Figura 4 – Falha de execução

A imagem ilustra a quebra proposital em uma viga de maneira equivocada, de modo a posicionar condutores elétricos em local inapropriado. Observa-se também a ruptura de seção do concreto.

Com a seção do concreto interrompida, pode-se acarretar a graves problemas de estabilidade da viga, juntamente com fissuras e trincas, que desencadeia o processo de corrosão da armadura, mesmo havendo reparos de cobrimento da peça danificada.

É possível apontar como principais fatores causadores este delito, a criação, a compatibilização e a execução dos projetos. Quando não há compatibilização entre os projetos arquitetônico, estrutural, elétrico e hidrossanitário, a ocorrência desse tipo de erro se torna numerosa.
