ANÁLISE DAS PRINCIPAIS PATOLOGIAS RECORRENTES EM ESTRUTURAS DE CONCRETO ARMADO DEVIDO À AÇÃO DA UMIDADE

Paulo Eduardo Varanda Borges¹
Marcelo Rodrigo de Matos Pedreiro²

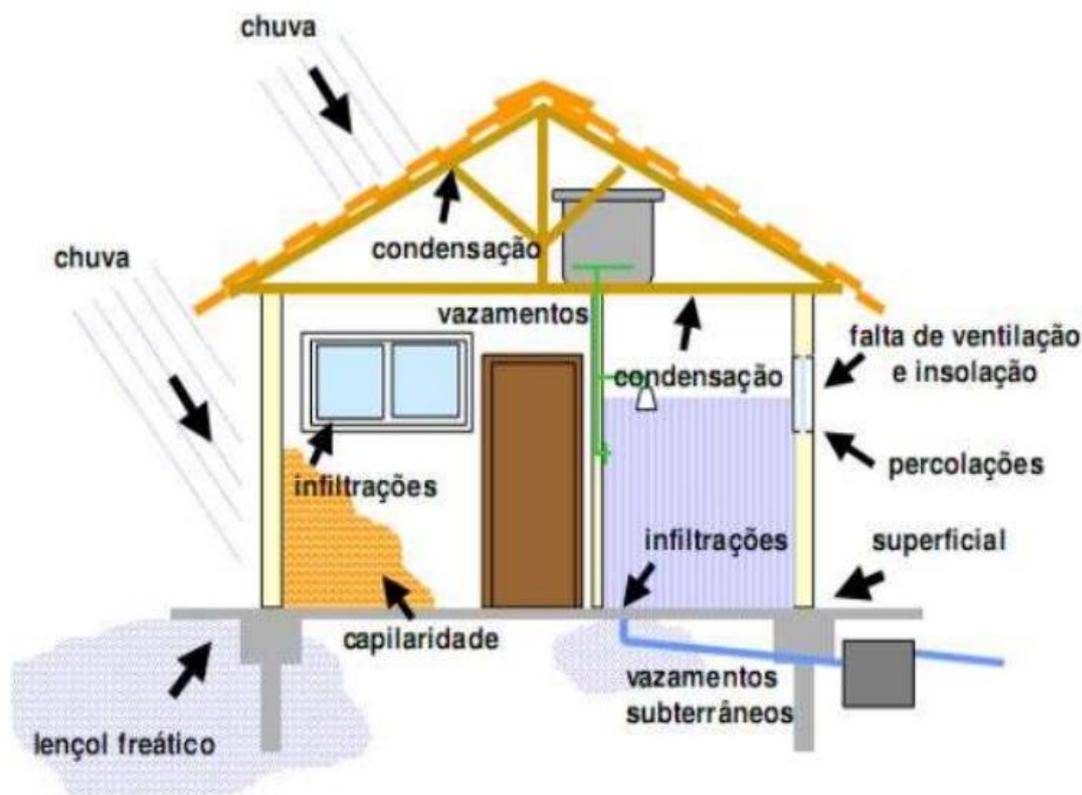
Figura 2 – Formas de ação da umidade na construção civil

Conforme pode ser observado na Figura 2, existem diversos meios distintos pelos quais a umidade pode atuar nas estruturas de concreto, sendo, que, de acordo com Righi (2009), Souza (2008) e Alves e Simeão (2022) salientam-se as principais: umidade de infiltração; de obra, de solo, de condensação, e acidental.

Dessa forma, em suma às considerações observadas no Quadro 1, observa-se na Figura 2 as diferentes origens de ação da umidade na Construção Civil.

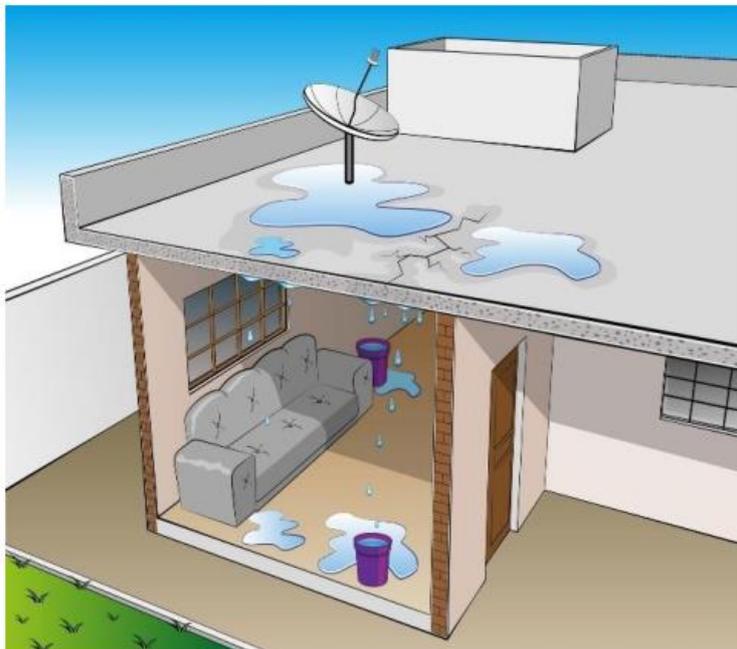
Figura 3 – Umidade de infiltração

Esse tipo de fenômeno de umidade ocorre quando a água penetra nas estruturas edificadas, resultante da presença de vias de ingresso que facilitam essa infiltração, tais como: fissuras, trincas, rachaduras ou falhas nas articulações dos componentes estruturais. A principal origem desse problema é atribuída à precipitação pluvial, cujo efeito é potencializado pela interação com o vento, intensificando assim a manifestação desses eventos patológicos (RIGHI, 2009; ALVES E SIMEÃO, 2022; VILELA, 2018).

Sendo assim, observa-se na Figura 3 uma ilustração da tipologia em questão.

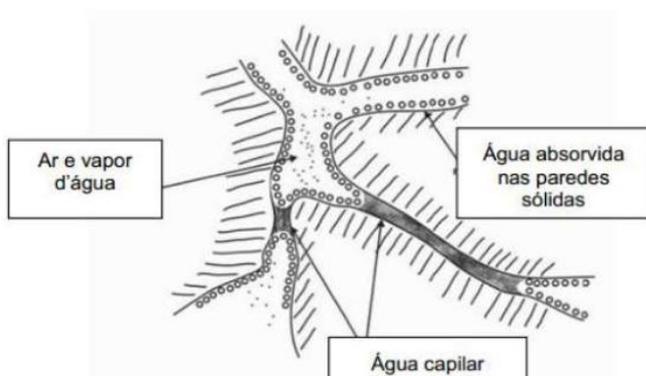
Figura 4 – Umidade de obra

Essa modalidade de umidade torna-se evidente em uma edificação após a finalização das atividades construtivas, visto que a água contida nos elementos estruturais progressivamente se dissipa, em um processo que decorre do estabelecimento do equilíbrio entre o material utilizado e o ambiente circundante. Este fenômeno é especialmente notável no contexto do concreto, onde, durante o processo de endurecimento e cura, emerge a formação de redes capilares resultantes da evaporação da água (BARREIROS, 2019; RIGHI, 2009; ALVES E SIMEÃO, 2022; VILELA, 2018).

Esta água, nesse contexto, pode ser subdividida em três componentes distintos, sendo a predominante composta por ar e vapor de água, uma parcela minoritária de água capilar e, finalmente, uma terceira fração que culmina na formação de uma película (BARREIROS, 2019; RIGHI, 2009; ALVES E SIMEÃO, 2022).

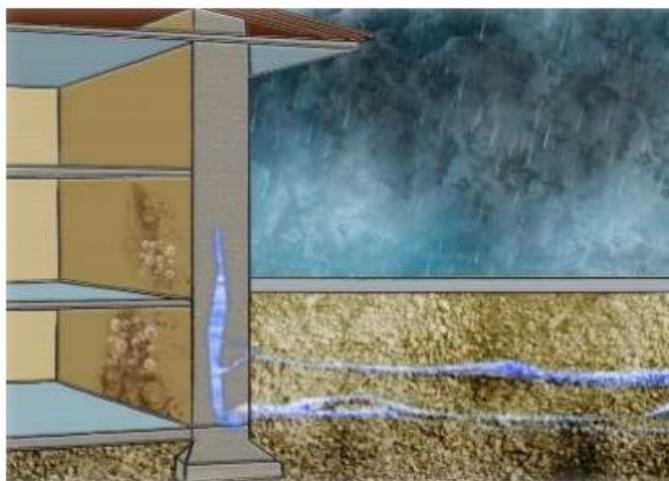
Figura 5 – Umidade de solo

Esse tipo específico de umidade é também categorizado como umidade ascensional. Essa designação encontra respaldo na forma peculiar de sua manifestação, uma vez que se caracteriza pela ascensão vertical da água presente no solo, impulsionada pela ação capilar. Esse percurso se estabelece a partir do solo situado sob as fundações e se estende até a base das paredes. É importante ressaltar que tal fenômeno é observado com maior frequência em edificações cujas fundações repousam sobre elementos de composição argilosa (RIGHI, 2009; BARREIROS, 2019; LAGE, 2012; VILELA, 2018).

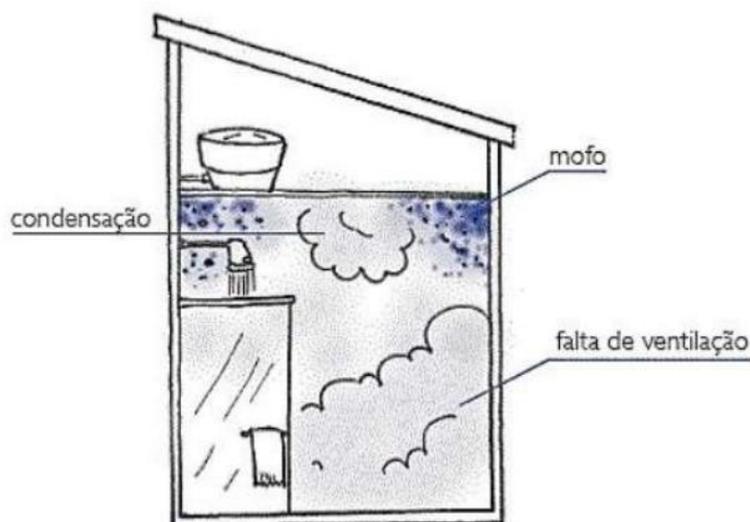
Figura 6 – Umidade por condensação

A geração de umidade por condensação decorre da combinação de uma alta umidade no ar com a presença de superfícies cuja temperatura se encontra abaixo do ponto de orvalho correspondente. Esse fenômeno se manifesta devido à diminuição da capacidade de retenção de umidade pelo ar quando ele é resfriado, resultando na precipitação da mesma sobre os corpos presentes no local (BARREIROS, 2019; LAGE, 2012; ALVES E SIMEÃO, 2022).

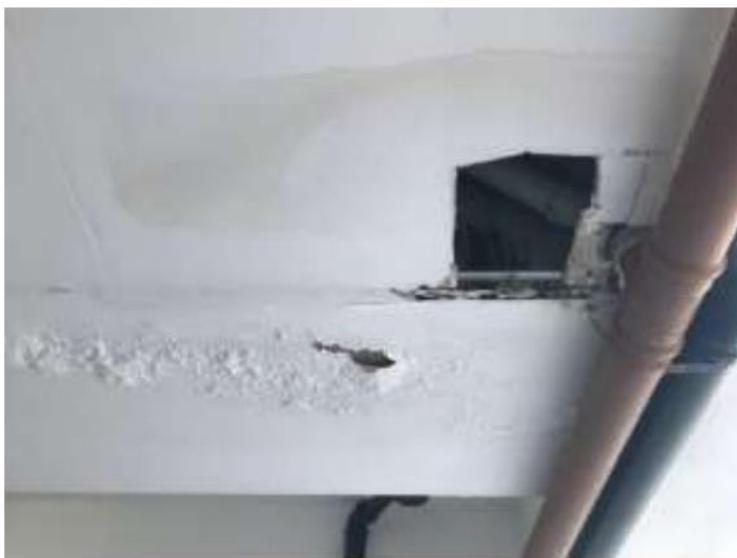
Figura 7 – Umidade accidental

A umidade originada por deficiências nos sistemas de tubulações, englobando redes de águas pluviais, esgoto e água potável, acarreta infiltrações no contexto edificado. Esse tipo específico assume particular relevância, especialmente em edificações que já possuem uma longa história de existência, uma vez que é possível que haja a presença de materiais cujo ciclo de vida tenha sido excedido, os quais geralmente não são contemplados nos planos de manutenção predial (LAGE, 2012; ALVES E SIMEÃO, 2022).

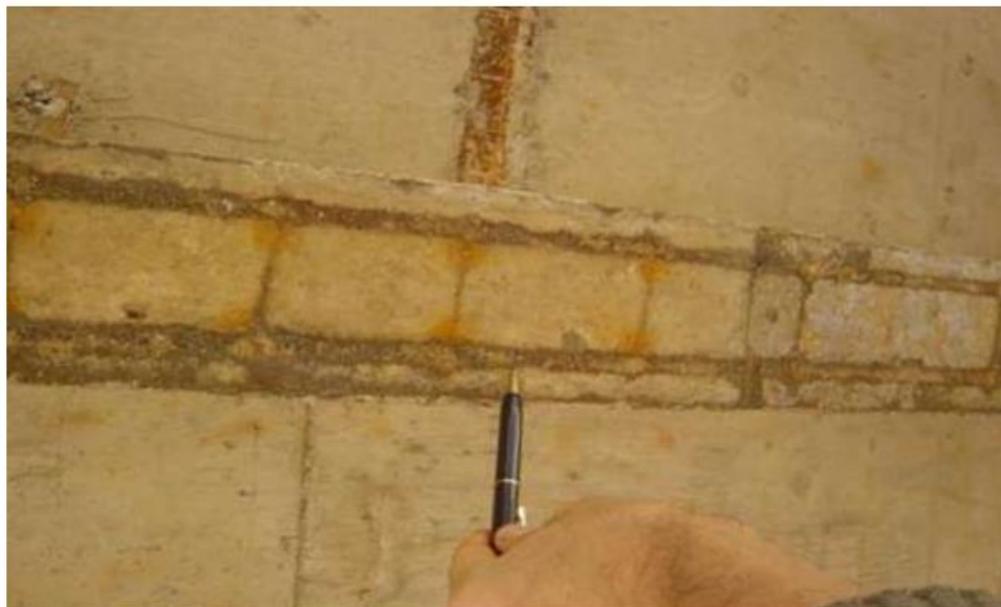
Figura 8 – Corrosão das armaduras do concreto

No que concerne à Figura 8, compreende-se, de acordo com Ribeiro (2013) e Meira (2017), que a corrosão em estruturas de concreto resulta na falta de uniformidade do aço, que pode ser atribuída a uma variedade de fatores, tais como a presença de diferentes tipos de metais, a existência de soldas e a presença de elementos ativos na superfície como um todo.

A corrosão eletroquímica figura como a modalidade mais recorrente nas estruturas de concreto armado, por conta de sua rápida disseminação e elevado potencial de degradação. Nessa manifestação patológica, ocorre a formação de polos eletroquímicos no interior da estrutura, onde se verifica o deslocamento de cargas elétricas de polaridades distintas,

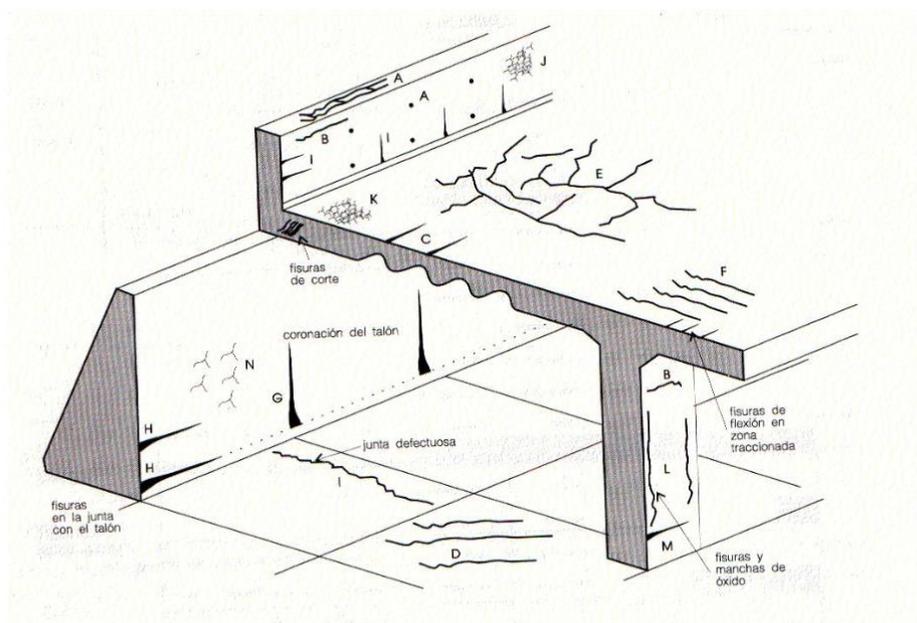
Figura 9 – Fissura/trincas

No que se refere à Figura 9, é possível categorizar as fissuras com base em sua origem e comportamento. Elas se dividem principalmente em dois grupos: ativas passivas. As fissuras ativas são aquelas que se formam em resposta a cargas variáveis, o que resulta em deformações oscilantes no concreto. Por contraste, as fissuras passivas são aquelas que tendem a se estabilizar com o tempo, ou seja, não apresentam variações dimensionais significativas (MENDONÇA, 2015).

No que se refere ao Quadro 3, compreende-se, de acordo com Barreiros (2019) e Gonçalves (2015), que a ocorrência de fissuras na superfície de uma estrutura pode ser justificada pela variação no teor de umidade, uma vez que essa mudança afeta as dimensões dos materiais porosos. Aumentos no teor de umidade resultam na expansão desses materiais, enquanto reduções levam à contração. Esses movimentos associados ao surgimento de fissuras são denominados fissuras higroscópicas.

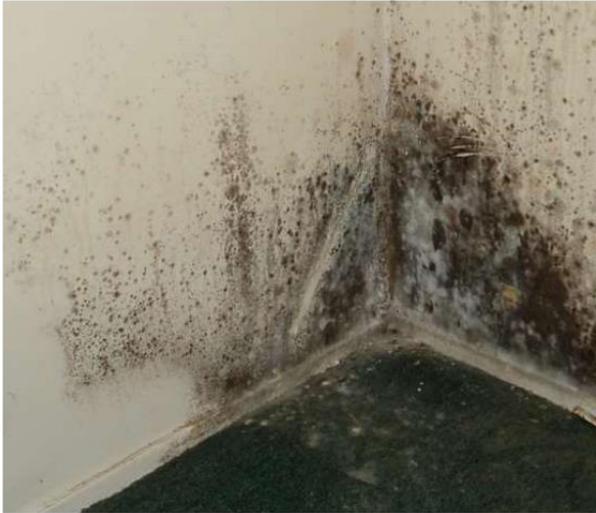
Figura 10 – Mofo e bolor

Em se tratando da Figura 10, o desenvolvimento de bolor e mofo em edificações é um desafio de considerável relevância, com implicações significativas tanto do ponto de vista econômico quanto em relação à frequência de ocorrência, sobretudo em regiões de clima tropical. Para mitigar a manifestação desses fungos nas edificações, medidas preventivas devem ser implementadas já na fase de projeto. Estas ações visam garantir uma adequada ventilação, iluminação e exposição solar nos espaços internos, além de minimizar o risco de condensação nas superfícies internas dos componentes construtivos (SOUZA, 2008; MENDONÇA, 2015).

Adicionalmente, busca-se evitar a ocorrência de infiltração de água através de paredes, pisos e tetos. A implementação destas medidas assume um papel crucial na promoção da qualidade do ambiente interno das edificações, contribuindo para a preservação da saúde dos ocupantes e a longevidade das estruturas construídas. Portanto, a consideração e aplicação de ações preventivas são de extrema importância na prevenção dos problemas associados ao bolor e mofo em ambientes construídos (SOUZA, 2008; MENDONÇA, 2015).

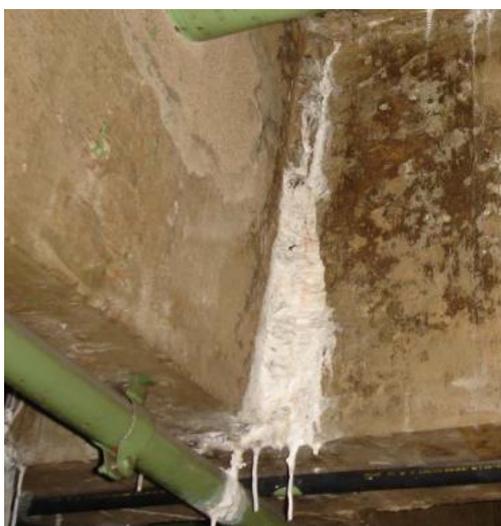
Figura 11 - Eflorescência

Em se tratando da Figura 11, a eflorescência, tem suas origens relacionadas a três fatores que compartilham igual significância. Estes fatores incluem o teor de sais solúveis presentes nos materiais ou componentes envolvidos, a presença de água, e a influência da pressão hidrostática que promove a migração da solução salina em direção à superfície afetada. Esses elementos interagem de forma complexa para desencadear a eflorescência, que pode ter implicações estéticas e, em casos mais severos, conduzir a degradação substancial dos materiais construtivos. (BARREIROS, 2019; SOUZA, 2008).
