PATOLOGIA DO CONCRETO: FISSURAS

RESUMO: Nos últimos anos o setor da engenharia civil, vem crescendo expansivamente, tornando-se de suma importância para a economia brasileira. E por este fator, são inúmeros os estudos que visem melhorar a estética e a qualidade das edificações. Por esse motivo, as manifestações patológicas devem receber a devida atenção e devem ser cuidadosamente analisadas com o intuito, de oferecer um tratamento ideal. Para tanto, é necessário realizar um diagnóstico exato, no qual se indica em qual etapa do processo construtivo desencadearam-se problemas, apresentando consecutivamente as possíveis correções para estes. Sendo importante, também, instalar medidas de profilaxia que sirvam para evitar o reaparecimento ou a propagação de outras patologias. As fissuras se destacam como uma das principais patologias, pois, são manifestações que se destacam e atraem a atenção dos usuários, gerando na maioria das vezes insegurança, trazendo uma importância negativa nas residências. Portanto, diante de tal importância, o presente trabalho, por meio de uma revisão bibliográfica, teve como objetivo, discorrer sobre os principais tipos de fissuras, suas causas e consequênci

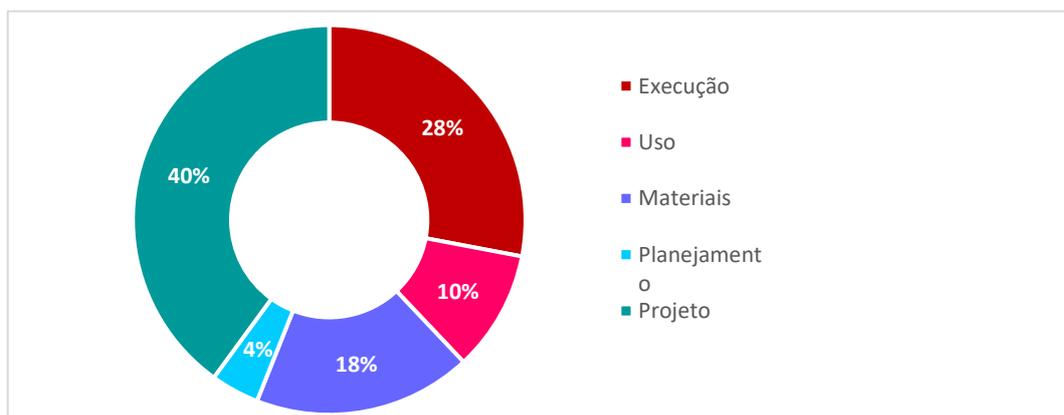
Figura 1. Origem dos problemas patológicos versus etapa da construção.

Segundo os estudos da área, conhecer as causas da deterioração do concreto torna-se indispensável, para proceder aos devidos reparos, garantindo, que após a reparação, a estrutura não volte acarretar deteriorações (SOUZA e RIPPER, 1998). Na figura 1, é possível visualizar a origem dos principais problemas patológicos.

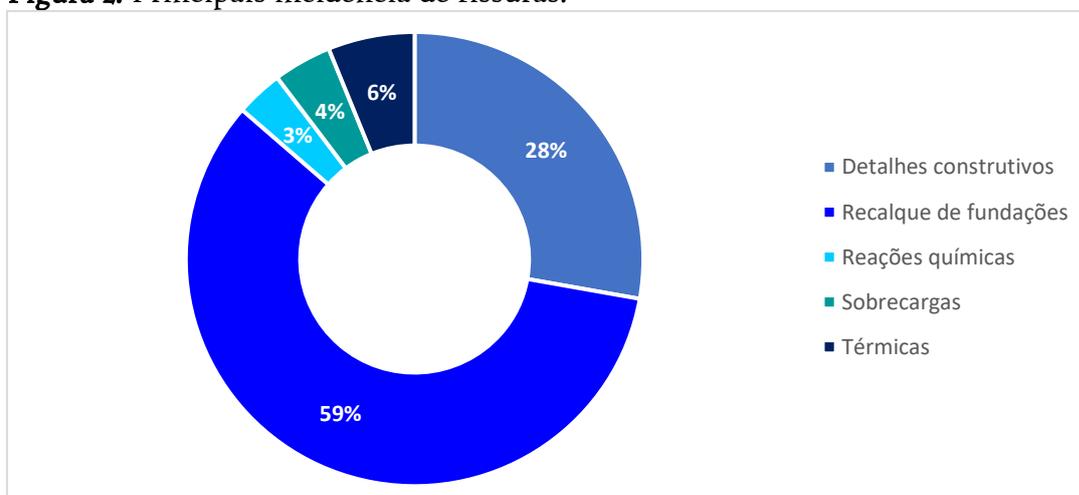
Figura 2. Principais incidência de fissuras.

De forma geral, as fissuras são definidas como pequenas aberturas, decorrentes de tensões de tração maiores que à resistência à tração do material utilizado, sendo considerada ativas as que possuem movimentação e passivas aquelas que já se encontram estabilizadas e não apresentam variações de abertura ou de tamanho (ASSIS E RABELO, 2013). Na figura 2 é possível visualizar as principais incidências de fissuras.

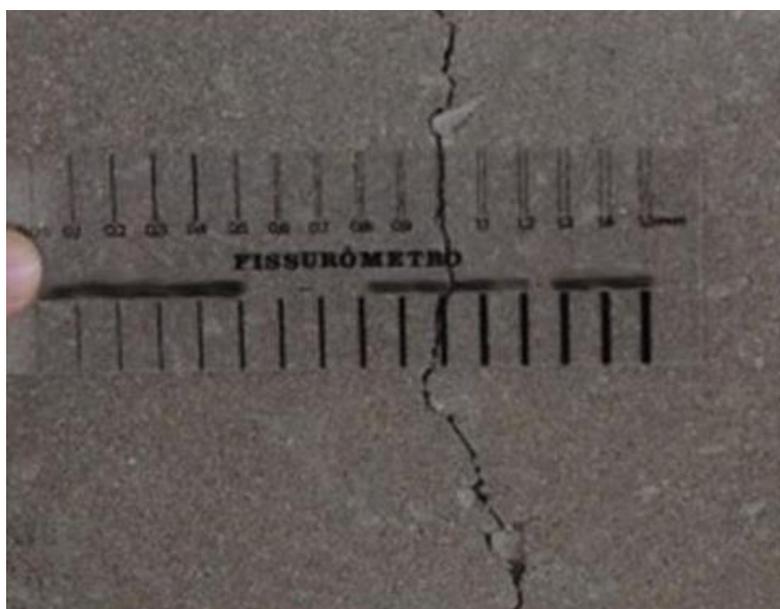
Figura 3. Aferição da abertura de fissuras com um fissurômetro.

As fissuras também podem ser classificadas de acordo com a sua espessura, para tanto é utilizado um instrumento que realiza a medição de abertura da fissura, e assim a classifica. O aparelho utilizado é denominado como fissurômetro, comoo demonstrado na figura 3 (modelo de fissurômetro encontrado no mercado). De acordo, com a NBR 6118: 2018, o fissurômetro, é um tipo de régua fabricada em acrílico com graduação em milímetros de 0,5mm a 1,5mm. O mesmo deve ser disposto na fissura a ser analisada de forma identificar naréguaa escala correspondente a abertura da patologia (ANONI e RODRIGUES, 2022).

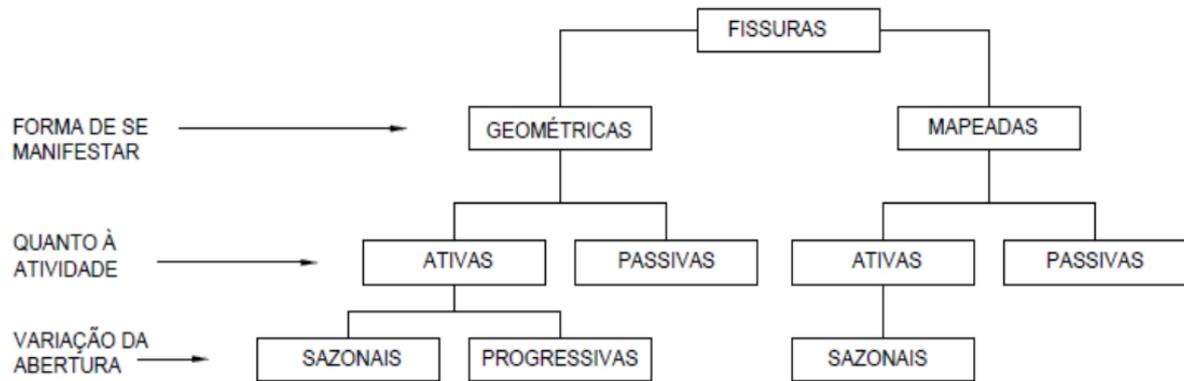
Figura 4. Classificação das fissuras. Fonte: adaptado de Sahade (2005).

No caso das fissuras de alvenaria estas são divididas conforme as suas formas e manifestações, bem como, no seu desenho geométrico ou mapeado e a partir dessas duas classes são subdivididas em ativas e passivas (REVISTA THÉCNE, 2010).

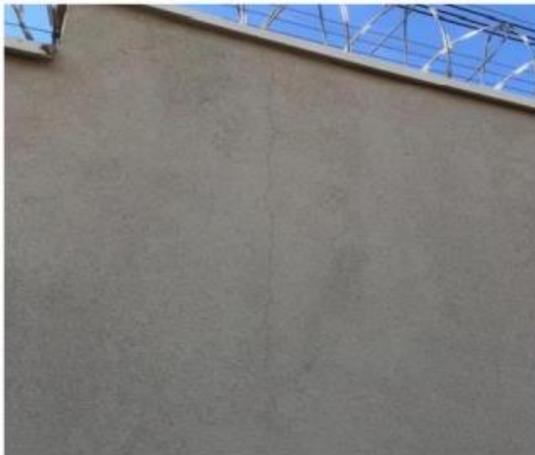
Figura 5. Fissuras Geométricas.

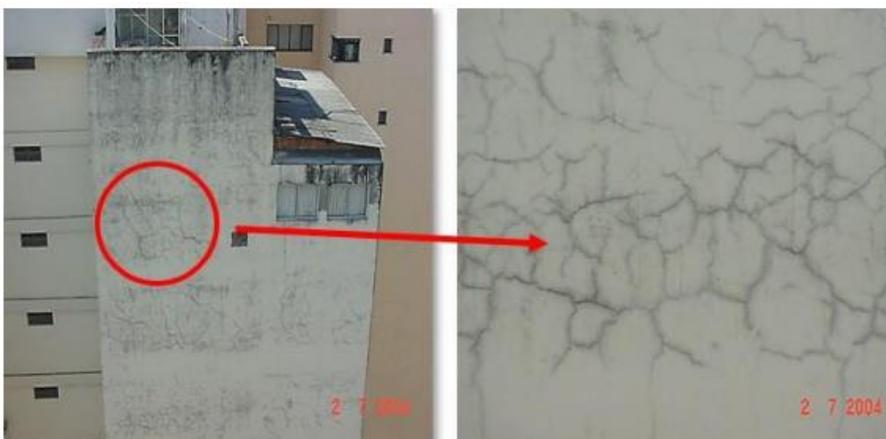
Figura 6. Fissuras Mapeadas.

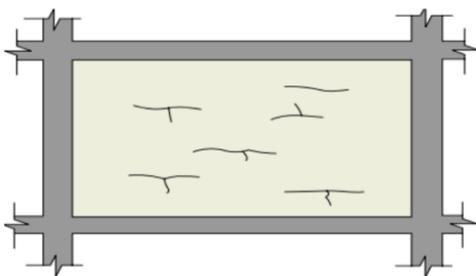
Figura 7. Fissuração causada pela expansão de tijolos cerâmicos.

A umidade tem acesso aos materiais por meio de seus poros e podem ser provenientes do solo, do ar, de problemas na execução da obra ou de falha nos sistemas hidrossanitários durante o uso. Em contrapartida, a perda da umidade para o meio externo, é resultante de inúmeros fatores, entre eles: a evaporação, alta absorção de substrato adjacente, alta temperatura e ventos. O reboco geralmente libera água livre de forma natural, sem nenhum tipo de controle e apresentando diferentes velocidades de secagem ao longo de sua espessura (FERREIRA, 2020). Na figura 7 é possível ver uma fissuração causada pela expansão de tijolos cerâmicos.

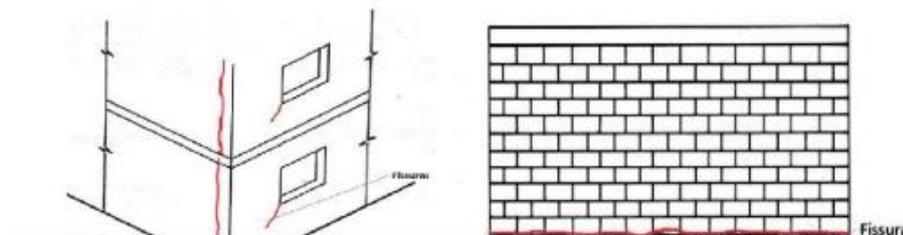
Figura 8. Fissura causada pela expansão dos blocos e da argamassa.

A expansão é decorrente do aumento de volume nas peças que ficam submersas, antes da ocorrência do processo de expansão, deparasse com a retração química que ocorre após os sonhos do fluxo de água, e as tensões atuantes no corpo ficam nulas, causando assim, a expansão do corpo (USUDA, 2004).

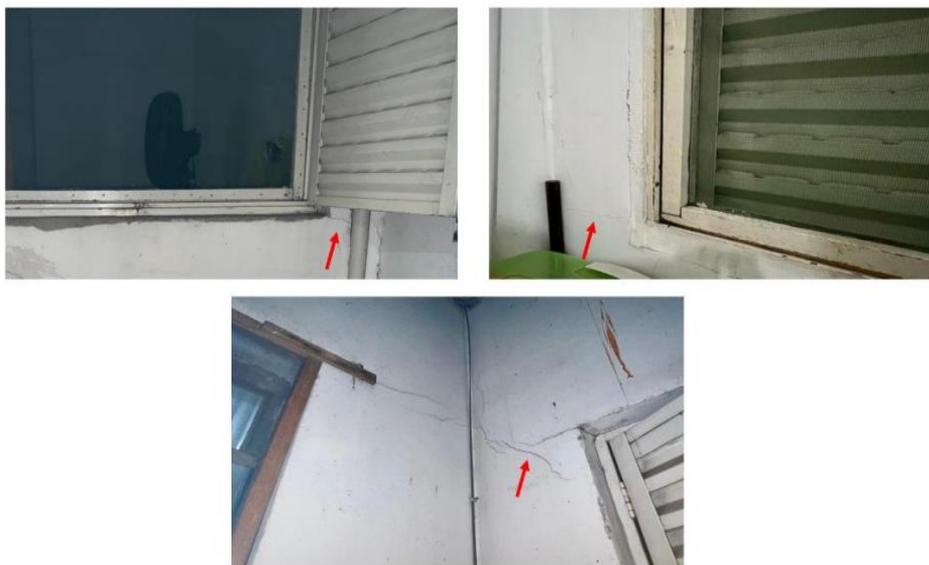
Figura 8. Fissuras devido à sobrecarga nas aberturas da alvenaria.

Fissuras verticais decorrentes da sobrecarga, demonstram excesso de carregamento de compressão, ou seja, quando a alvenaria é submetida a carregamento axial de compressão. O processo ocorre por meio da interação entre o componente e a junta da argamassa,

provocando assim o tracionamento transversal. Nesses casos a argamassa possui uma deformação superior a tais componentes. As fissuras horizontais são decorrentes do rompimento dos elementos da alvenaria ou na argamassa de assentamento pela compressão, podendo ocorrer devido às cargas geradas como a flexão da parede (MILNITZ et al., 2020). Na figura 8 é possível visualizar fissuras devido à sobrecarga nas aberturas da alvenaria.

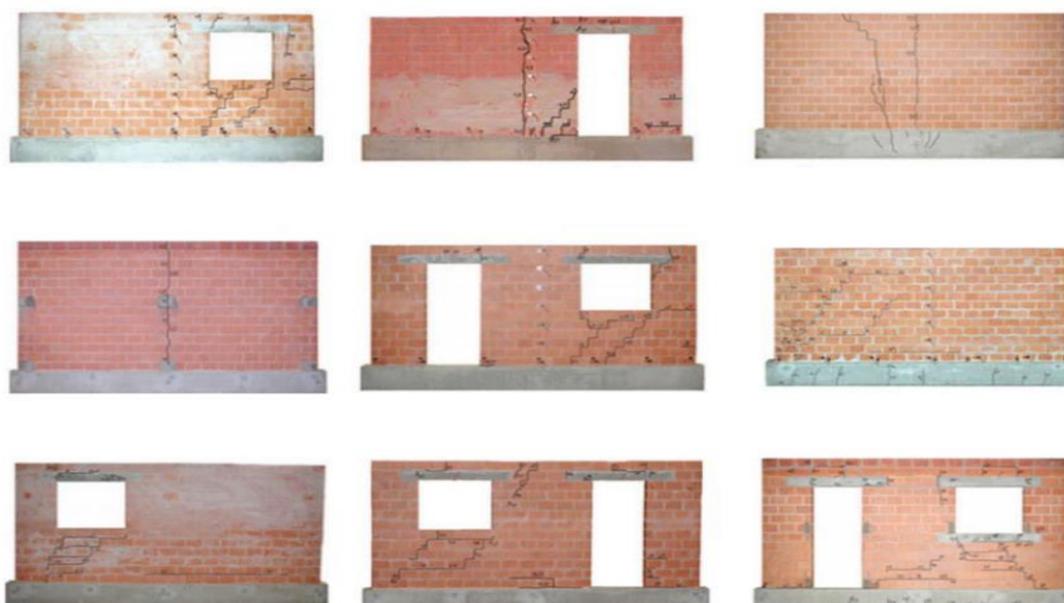
Figura 9. Fissuras ocasionadas por recalque de fundação.

Na figura 9 visualiza se fissuras decorrentes de recalque de fundação.

Entre as principais causas de recalques diferenciais tem-se: recalque diferenciado causado pela interferência no bulbo de tensões do edifício em função da construção do edifício maior; recalque diferenciado causado por rebaixamento do lençol freático em sessão de corte na lateral inclinada do terreno; fundações assentadas sobre corte e aterro; e recalque diferenciado por falta de homogeneidade do solo (THOMAZ, 1989).

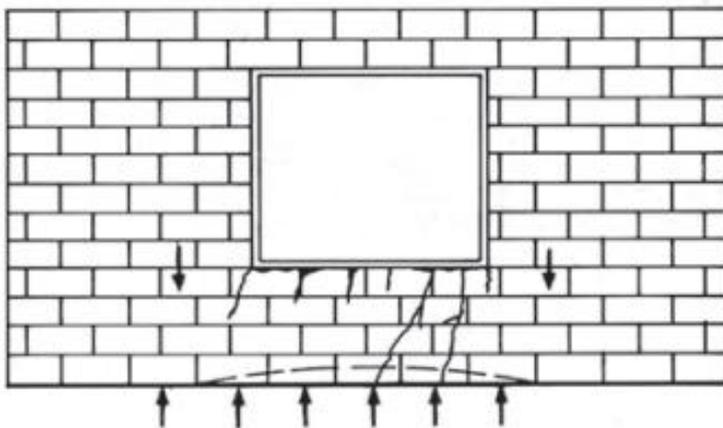
Figura 10. Fissuras de flexão sob a abertura devido à carregamentos desbalanceados.

Em casos que ocorrem o carregamento desbalanceado, sapatas corridas ou vigas de fundação muito flexíveis, provocam fissuras que podem surgir, principalmente nas proximidades dos peitoris de janelas (figura 10), decorrentes de sobrecarga que se encontram localizadas em regiões de grandes aberturas (MENDES et al., 2021).

No trecho sob a abertura acaba sendo solicitado a flexão, as fissuras que são manifestadas nesse tipo de carregamento são denominadas, verticais (MENDES et al., 2021).

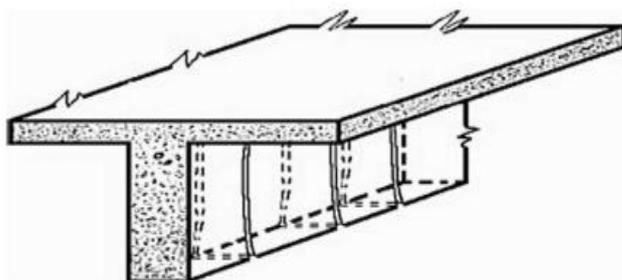
Figura 11. Fissuras de retração em vigas.

Podem ocorrer também outros tipos de retração, e as fissuras provocadas por este fenômeno podem ser: originadas por retração plástica, onde ocorre a perda de água no concreto em seu estado fresco; por retração hidráulica, sendo a perda de água do concreto no seu estado endurecido; retração química, perda de volume na fase de hidratação do cimento, decorrente da diferença entre volumes de materiais; retração autógena representada pela eliminação da água através dos poros capilares do concreto, o que reduz seu volume após ocorrer a hidratação do concreto e a retração térmica provocada pela variação de volume originadas da expansão do concreto durante a hidratação, liberando calor e reduzindo o volume no momento em que ocorre o resfriamento (MAGALHÃES e OLIVEIRA, 2017). Na figura 11 é possível visualizar fissuras de retração em vigas e na figura 12, fissuras de retração em lajes.

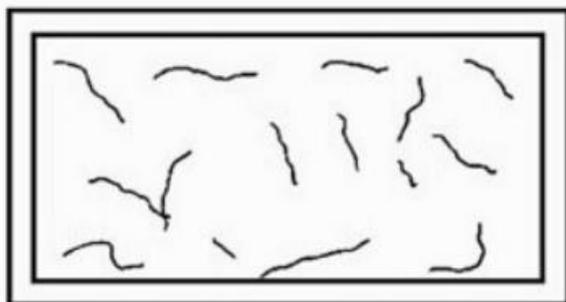
Figura 12. Fissuras de retração em lajes.

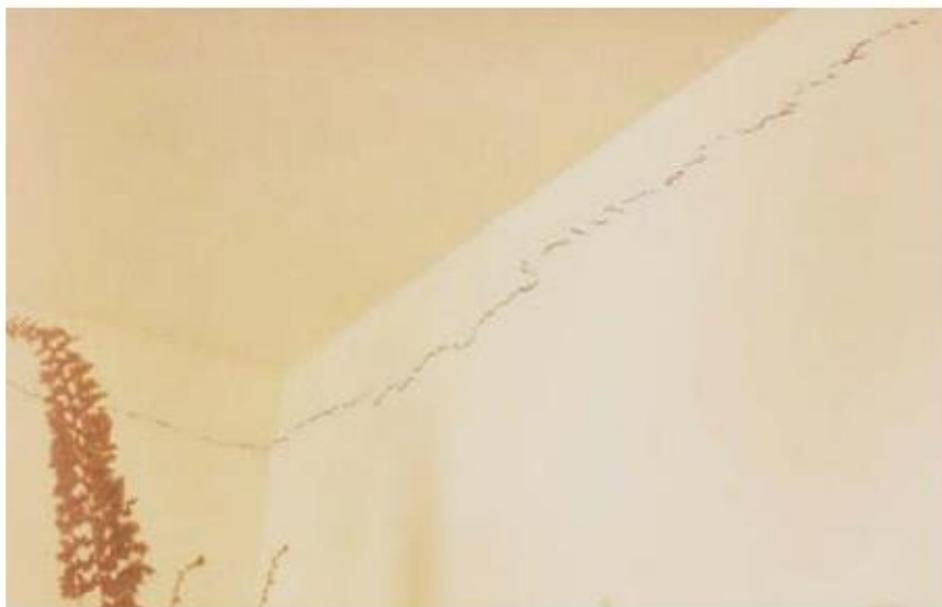
Figura 13. Fissuras ocasionadas por movimentação térmica.

Todavia elementos da construção encontram-se vinculados, dessa forma passam por restrições a movimentação. Sendo assim, quando verifica se movimentação dos componentes e elementos construtivos, verifica-se também tensões decorrentes a essa vinculação. E no momento, que estas tensões superam a capacidade resiliente do material, ocorre a fissuração do elemento (MENDES et al., 2021). Na figura 13, visualiza se uma fissura ocasionada por movimentação térmica.
