## PASSO A PASSO PARA REALIZAÇÃO DE UMA VISTORIA DE ENTREGA E RECEBIMENTO DE OBRAS DA CONSTRUÇÃO CIVIL

**RESUMO:** Neste artigo será apresentado o passo a passo para realização dos procedimentos de Entrega e Recebimento de Obras da Construção Civil. Com o objetivo de orientar tanto os proprietários e condomínios, para fins de evitar que um sonho de obter a casa própria se torne um problema futuro, quanto os construtores evitarem multas e rescisões nos contratos, de forma a garantir a sua segurança e preservar o bem-estar de todos que possam estar inseridos neste contexto. Será também realizada, uma abordagem sobre um estudo de caso do programa do Governo, Minha Casa, Minha Vida com o objetivo de destacar as principais desconformidades relacionadas à entrega e recebimento de obras, finalizando com a orientação do profissional sobre os aspectos mais relevantes para se realizar a vistoria.

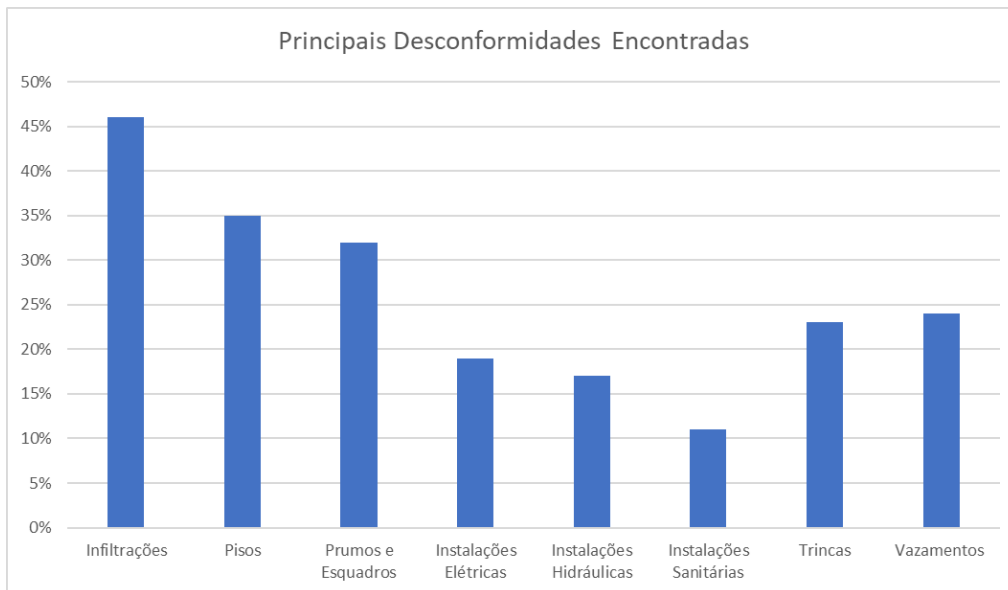
As principais irregularidades dessas edificações são apresentadas no gráfico a seguir.

**Gráfico 1:** Principais Desconformidades Encontradas  
Fonte: Do Próprio Autor, 2018.

De acordo com a reportagem do Jornal o Globo, de 18 de agosto de 2017, foi realizada uma auditoria pelo Ministério da Transparência e Controladoria Geral da União (CGU) no programa e encontrado desconformidades em 56,4% das unidades analisadas, ou seja, mais da metade apresentam problemas.

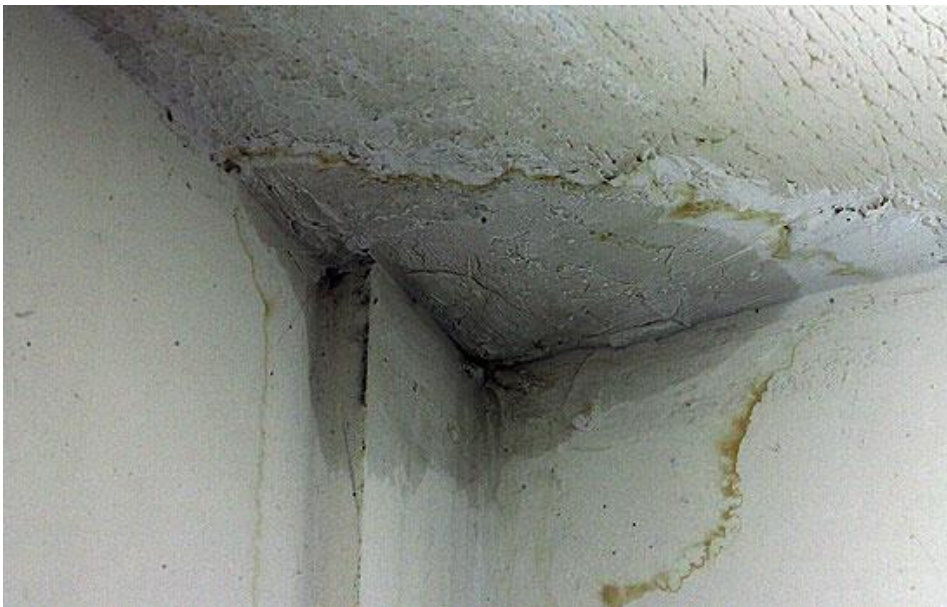
**Foto 2:** Infiltração na Laje

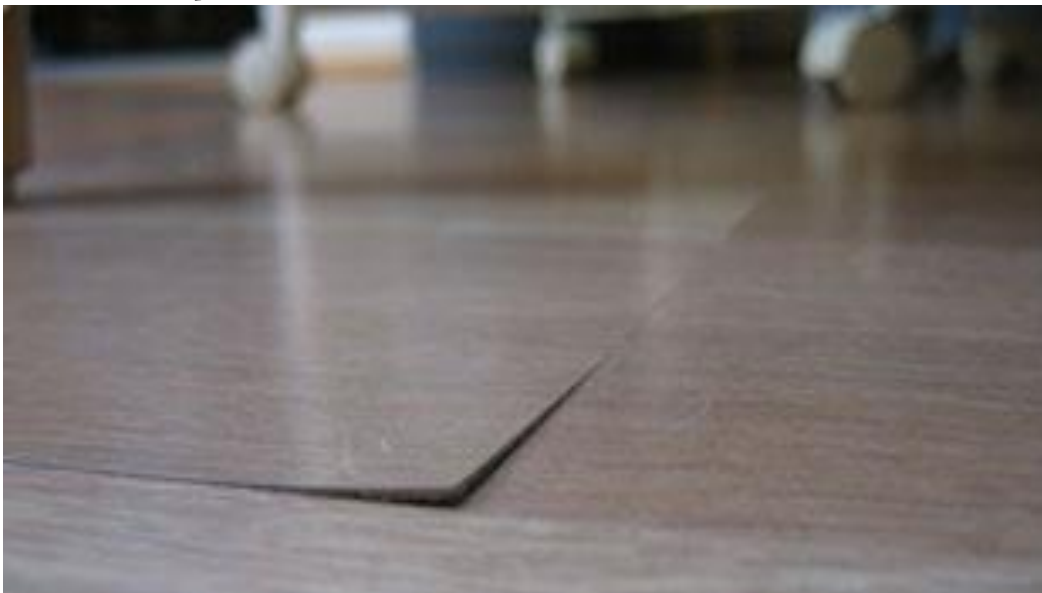
**Foto 2:** Desconformidade no assentamento do piso

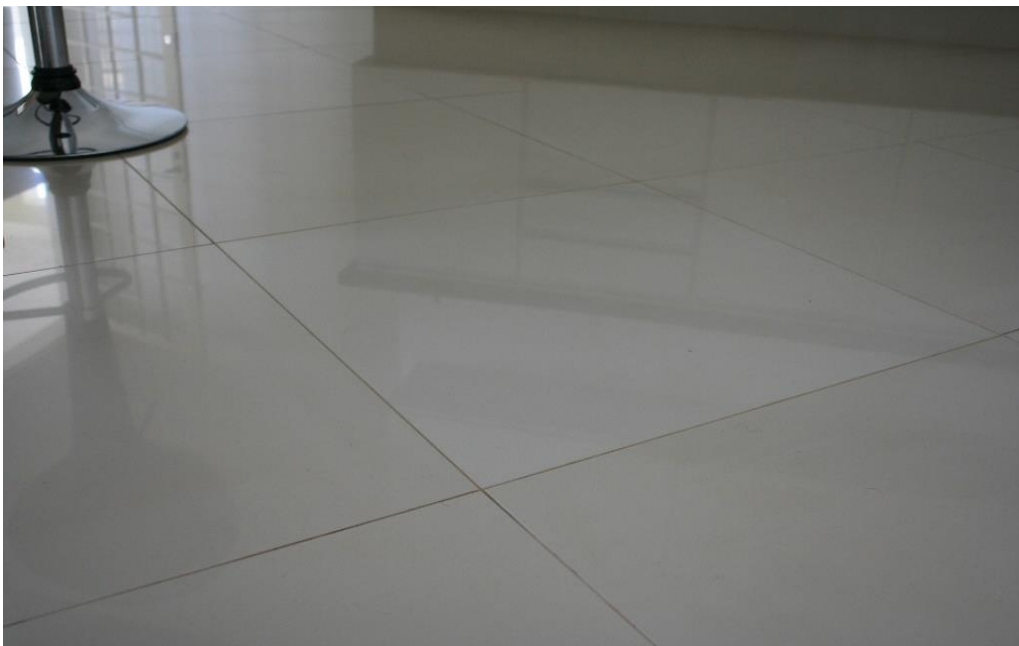
**Foto 3:** Desconformidade na tonalidade do piso

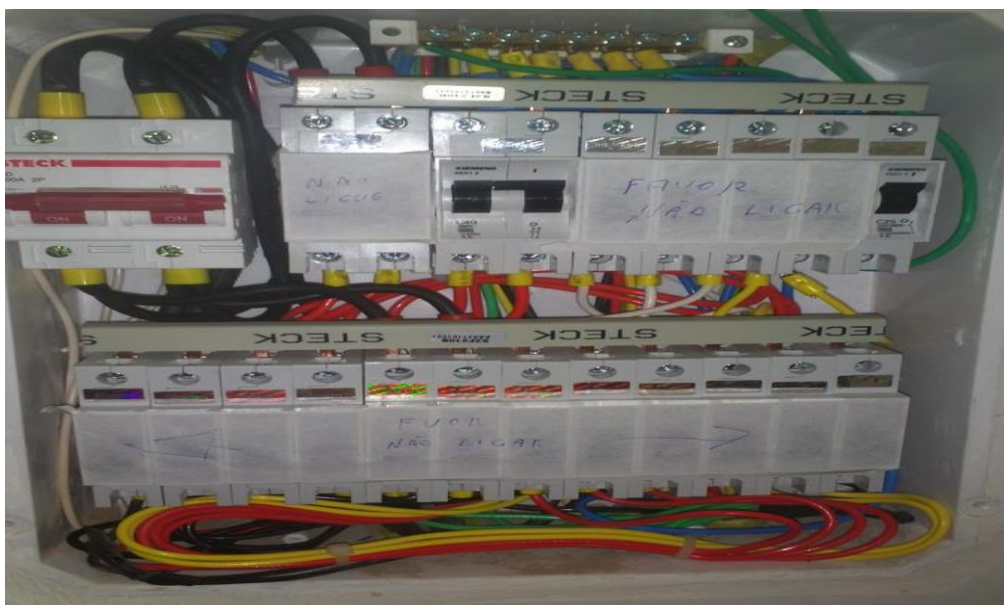
**Foto 4:** Falta de Identificação dos Circuitos  
*Fonte: Site Habitíssimo, 2009.*

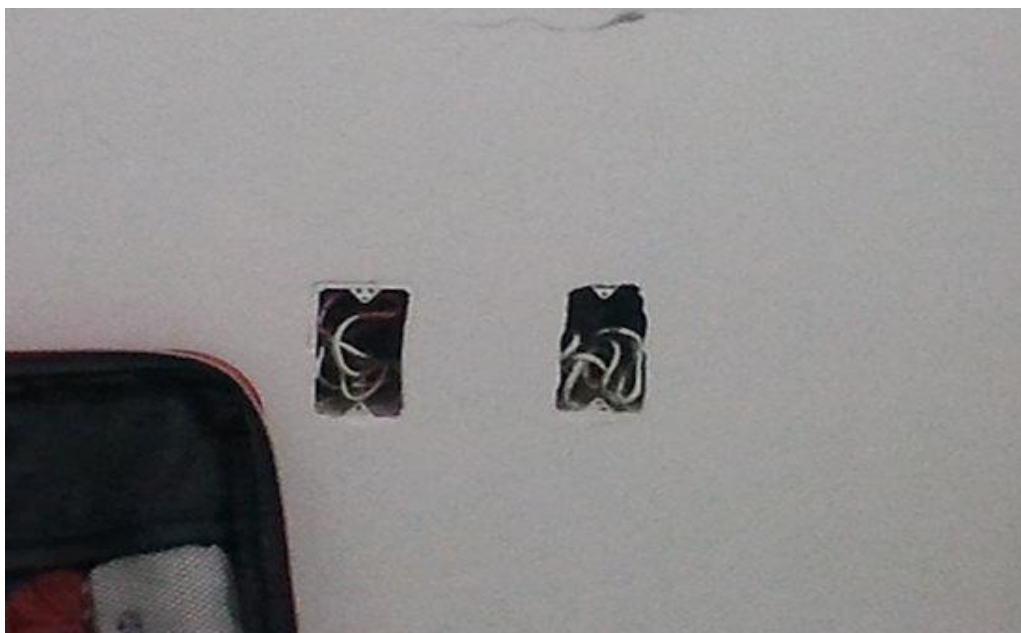
**Foto 5:** Falta de Acabamento Elétrico  
*Fonte: Do Próprio Autor, 2018.*

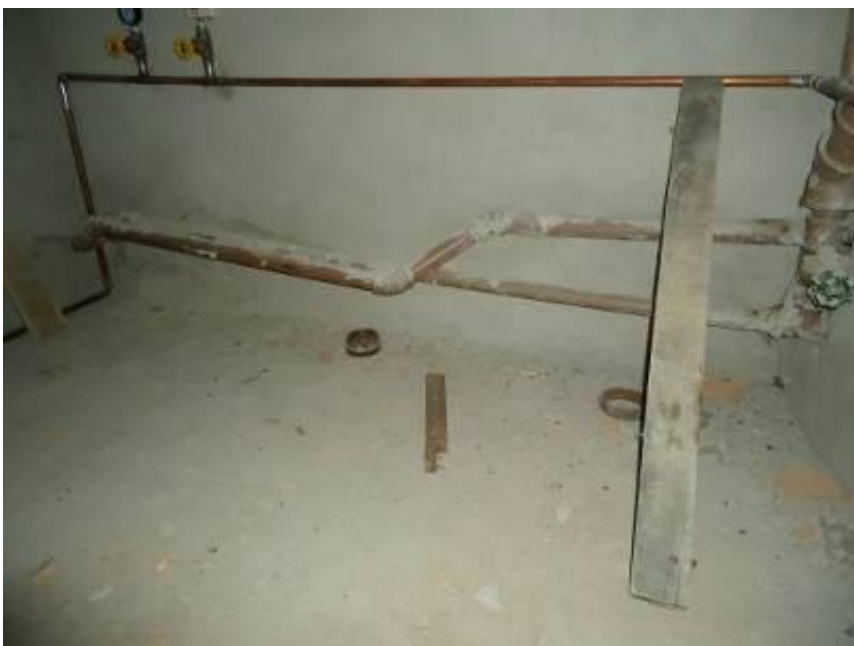
**Foto 7:** Improvisado na Fixação das Tubulações Hidráulicas do Barrilete  
*Fonte: Site IBAPE Nacional, 2011.*

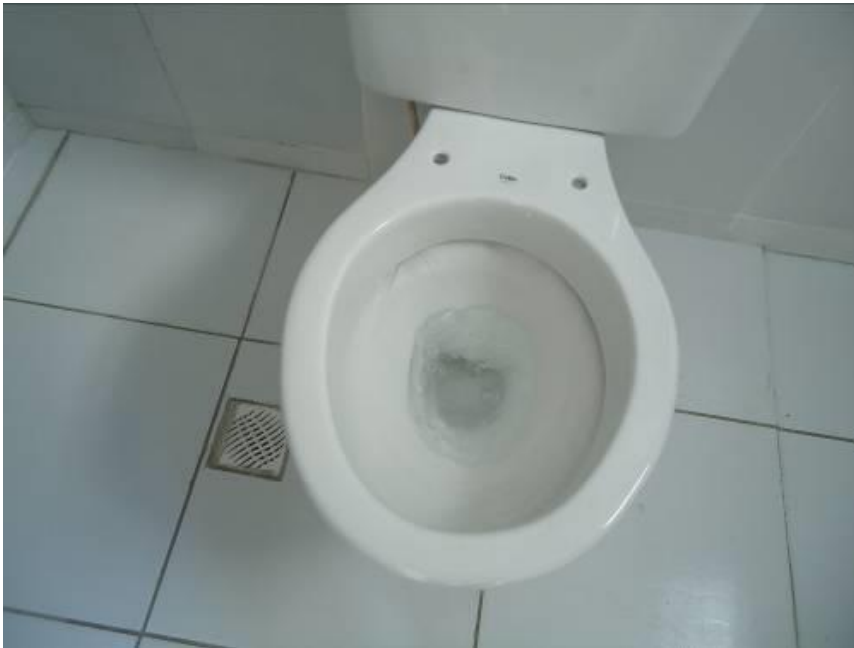
**Foto 8:** Problemas na Descarga  
*Fonte: Site IBAPE Nacional, 2011.*

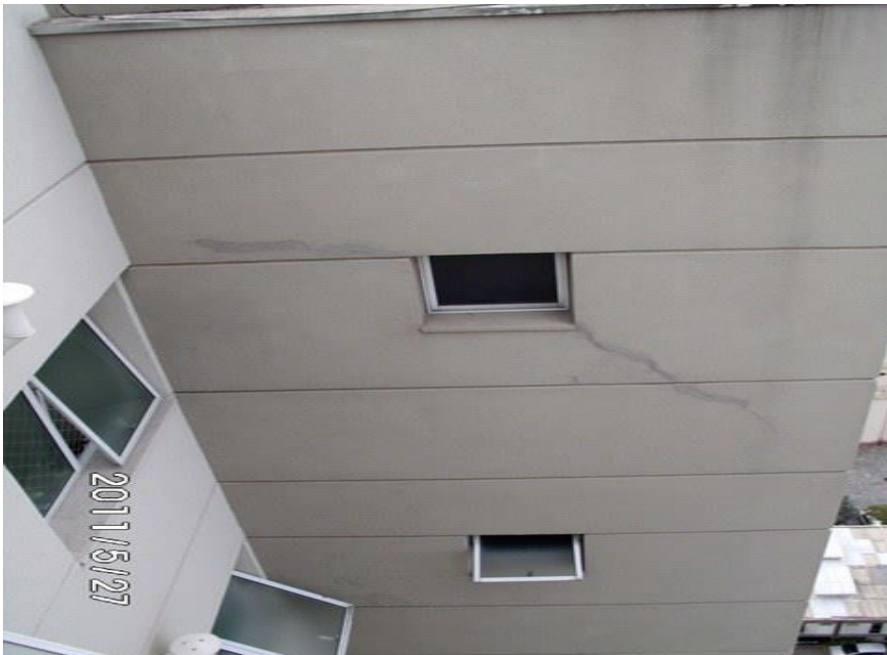
**Foto 9:** Trincas na Fachada  
*Fonte: Site IBAPE Nacional, 2011.*

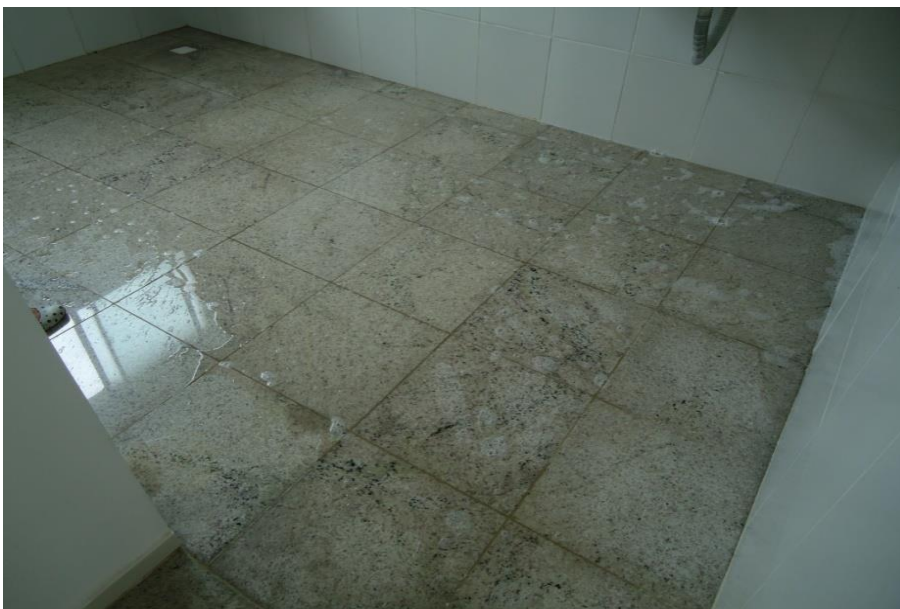
**Foto 10:** Vazamentos e Caída da Água em Sentido Inverso ao Ralo  
*Fonte: Site IBAPE Nacional, 2011.*
