## ANÁLISE DA PROPAGAÇÃO DE ONDA OCACIONADA POR ROMPIMENTO DE BARRAGEM: SIMULAÇÃO DE RUPTURA DE UMA BARRAGEM DE ÁGUA

### ANALYSIS OF WAVE PROPAGATION CAUSED BY DAM RUPTURE: SIMULATION OF RUPTURE OF A WATER DAM

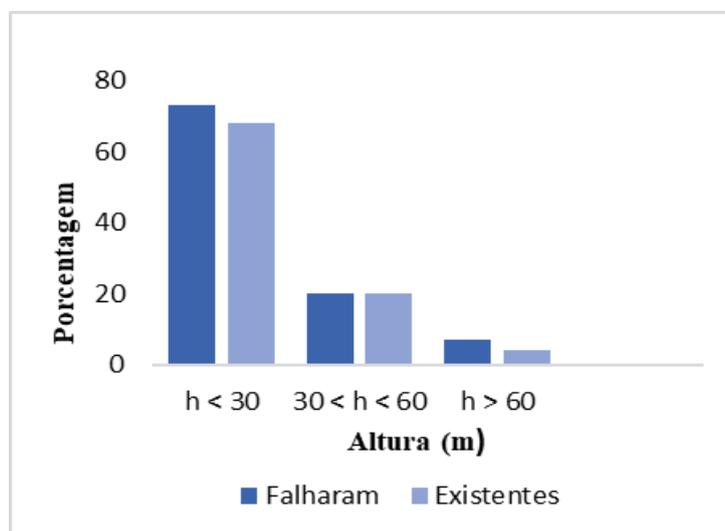
**Gráfico 1 – Porcentagem de falhas x Altura da barragem**

De acordo com dados do ICOLD, o maior número de vítimas fatais em acidentes com rupturas de barragens em todo o mundo fora advindo de rupturas de barragens de médio porte, com altura até aproximadamente 30 metros.

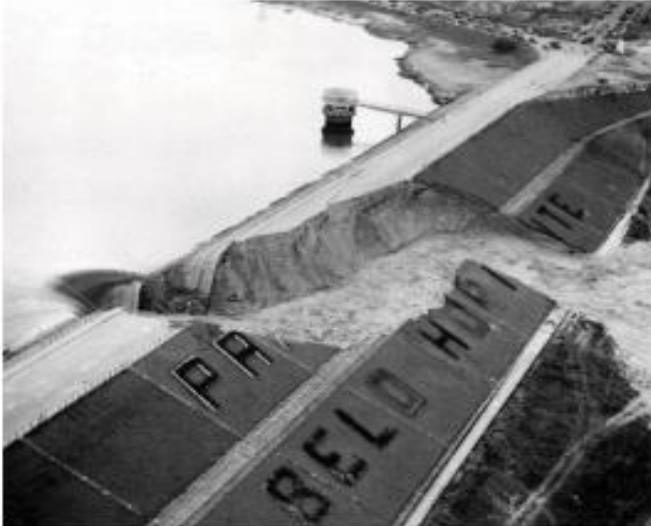
**Figura 1** - Rompimento da barragem de Pampulha

Localizada em Belo Horizonte (MG), a barragem da Pampulha possuía 16,5 metros de altura, 330 metros de comprimentos e 18 milhões de metros cúbicos de volume de reservatório. Era uma barragem de terra de seção uniforme, com uma placa de concreto armado recobrando o talude de montante e funcionando como elemento de vedação.

A ruptura se deu por erosão interna (piping), iniciada entre a fratura na laje de concreto e o talude de jusante em que a placa de concreto retardou o seu progresso.

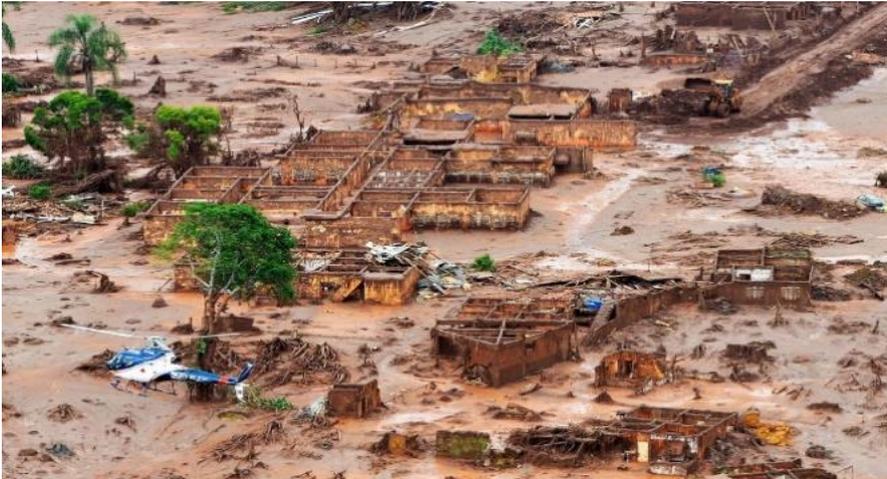
**Figura 2** - Distrito de Bento Rodrigues após a tragédia

O rompimento da Barragem de Mariana é o maior acidente da história em volume de material despejado por barragens de rejeitos de mineração. Em novembro de 2015, 62 milhões de metros cúbicos de lama vazaram dos depósitos da Samarco. A lama causou a morte de 19 pessoas, destruiu os distritos de Bento Rodrigues e Paracatu, atingiu a bacia do Rio Doce e afetou mais de 30 municípios de Minas Gerais e do Espírito Santo, onde houve danos profundos ao meio ambiente desde Mariana até o litoral capixaba. (AZEVEDO, 2015).

O relatório final do Ministério Público do Estado de Minas Gerais sobre as causas da ruptura da barragem apontou que, uma construção na parte da frente da represa aliada a alteamentos sem controle provocou o desmoronamento da obra.

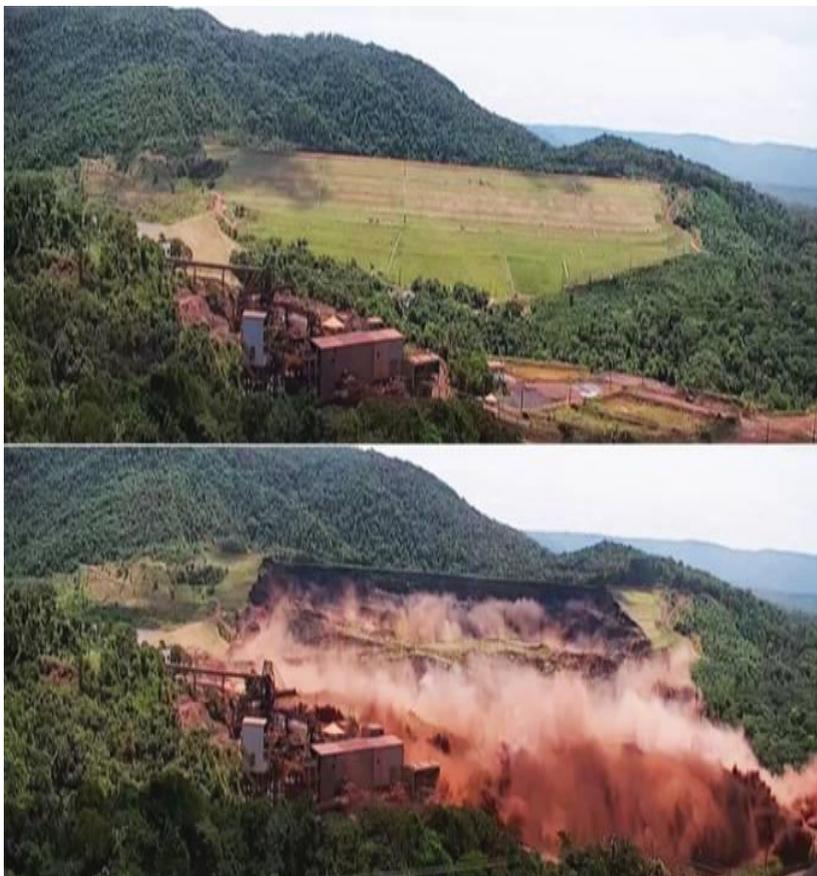
**Figura 4** - Imagens retiradas do vídeo que mostra o momento do rompimento.

O sistema de monitoramento por vídeo da Barragem I foi responsável por registrar as imagens divulgadas onde foi possível observar o modo de ruptura por liquefação que ocorreu na estrutura. (RSB/2019).

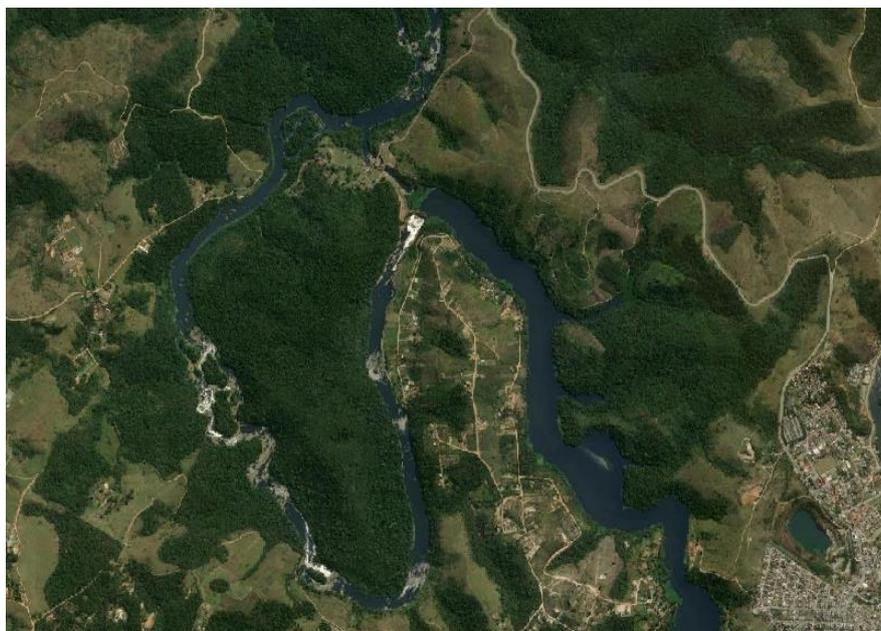
**Figura 5** - Imagem aérea do reservatório, barragem e área a jusante da barragem.

A estrutura do barramento é feita de concreto gravidade, com altura de 20 metros formando um reservatório com volume máximo de aproximadamente 7300000 m<sup>3</sup>.

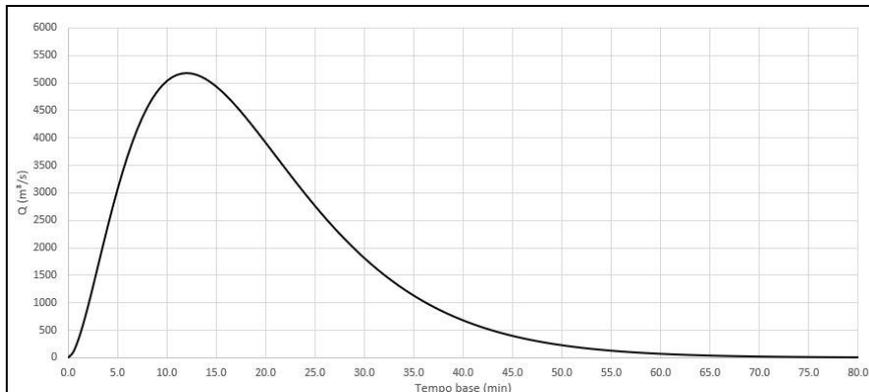
**Figura 6 -** Hidrograma de ruptura para tempo de pico 0,2h

O hidrograma de ruptura mostrado a seguir foi elaborado por meio de equações empíricas, utilizando-se o modelo com decaimento parabólico e calibrado para o tempo de pico 0,2h. Com base nesse hidrograma, pode-se estimar o tempo de esvaziamento do reservatório que é da ordem de 62min.

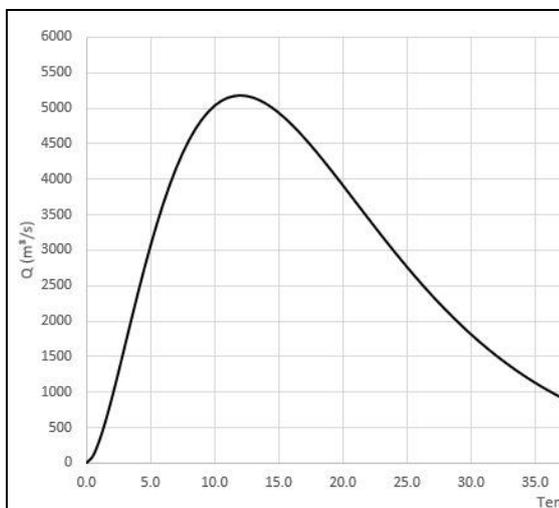
**Figura 7 -** Hidrograma de ruptura, vazão máxima.

Também é possível estimar o momento em que a vazão máxima é atingida, que ocorre aproximadamente aos 12 minutos após o rompimento, onde a vazão máxima está em torno de  $5200 \text{ m}^3/\text{s}$ .

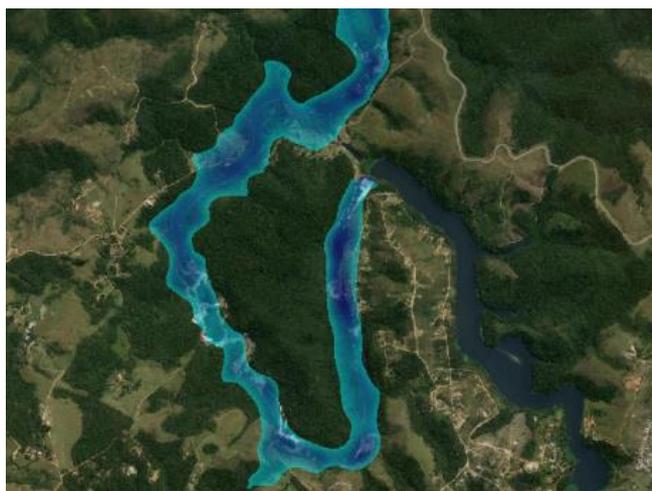
**Figura 8** – Área a jusante após a ruptura da barragem

Na figura 8 está representada a barragem e a área mais próxima a sua jusante após a ruptura. É possível verificar a proporção que a onda de inundação máxima toma nos primeiros quilômetros após o barramento. Embora a baixa precisão no modelo digital de terreno, nota-se que a inundação atinge áreas significativas além das margens do rio.

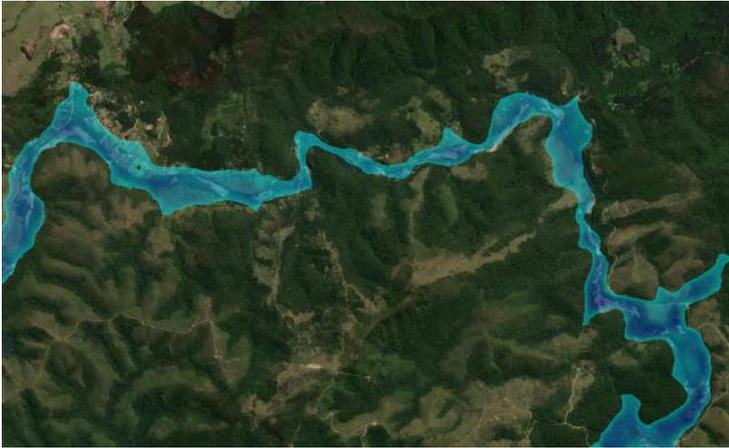
**Figura 9** - Propagação da onda de inundação

A figura 9 apresenta os primeiros 16km a jusante do barramento após sua ruptura, onde é possível observar o primeiro adensamento urbano atingido.

A onda de inundação chega em 40 min até o primeiro adensamento urbano a jusante do barramento.

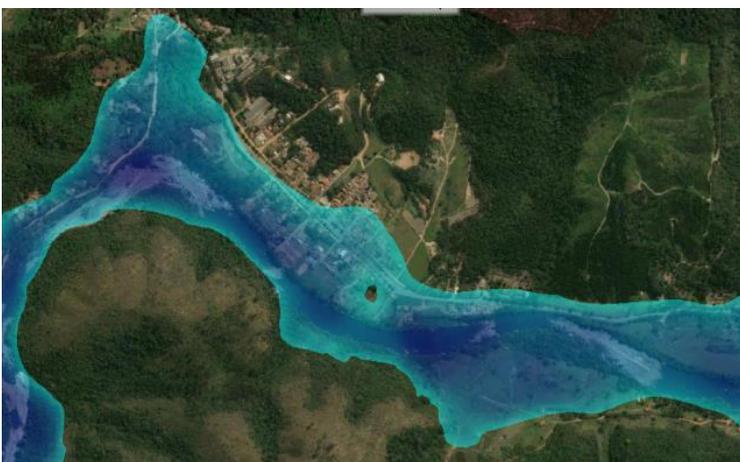
**Figura 10** - Adensamento urbano atingido pela onda de inundação

Na figura 10 é possível observar de forma ampliada que ruas e construções são atingidas pela onda, situação pela qual a barragem já pode ser classificada com um alto dano potencial associado. Importante ressaltar novamente que a base topográfica utilizada nessa simulação tem uma precisão de 30m, entende-se então que essa área atingida pode, na realidade, ser bem maior que a demonstrada na figura.
