## PATOLOGIAS EM HABITAÇÃO DE INTERESSE SOCIAL: UMA REVISÃO

**RESUMO:** A proposta deste trabalho é compreender as manifestações patológicas em Habitações de Interesse Social (HIS), destacando suas relações com as etapas de construção deste tipo e possíveis soluções para os problemas patológicos. Este propósito maior foi alcançado por meio de uma pesquisa bibliográfica, qualitativa. Com base na literatura, apurou-se que as fissuras representam as patologias mais comuns nesse tipo de habitação, seguidas de deslocamento de revestimento, umidade e bolor. De forma geral, os problemas patológicos têm relação com as fases de projeto e de execução, evidenciando que maior rigor é necessário. Ainda, observou-se que as possíveis soluções para as manifestações patológicas levantadas dependem de projetos de construção com nível de qualidade desejável. Torna-se fundamental profissionais adequadamente qualificados, especialmente, na fase de execução, visto que algumas patologias decorrem de ações mal executadas. Ademais, considera-se que os objetivos colocados às HIS atendem às necessidades dos usuários.

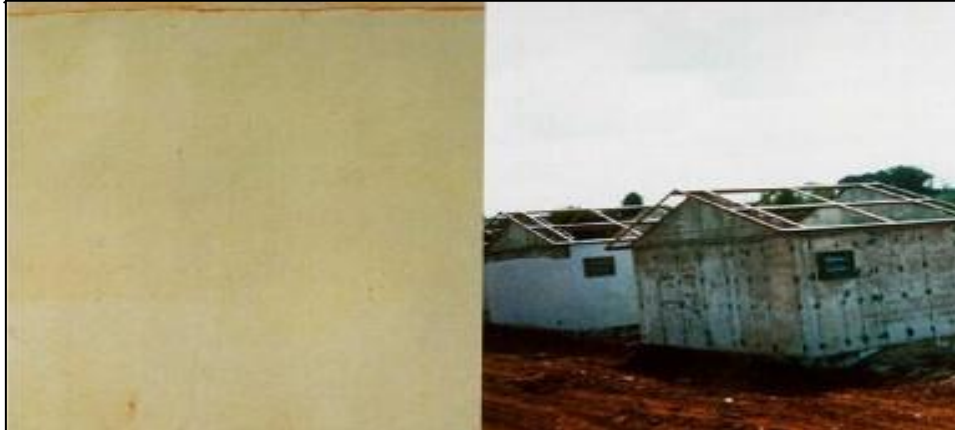
**Figura 1** – Fissura horizontal na parede por deficiência na estanqueidade entre as formas.

Como pode ser visualizado na figura 1, a fissura horizontal percorre toda a altura da parede de concreto. Com a imagem da casa ainda em fase de construção, ao conflitar com a análise da residência pronta, concluiu-se que as fissuras são exatamente em que foram feitas as ligações dos painéis (TORALLES; SOUZA, 2015). Isso evidencia que é uma patologia relacionada à execução da obra.

Algumas causas das fissuras foram encontradas. Nas residências de paredes de fibrocimento, por exemplo, as mais comuns foram em função de movimentações diferenciadas (telha/telha e telha/pilar), e se relaciona à variação hidrotérmica. Nas habitações feitas com paredes de concreto, houve maior incidência de fissuras por deficiência de estanqueidade (figura 1), relacionado à fuga da nata de cimento em função de falhas na confecção das fôrmas (TORALLES; SOUZA, 2015)

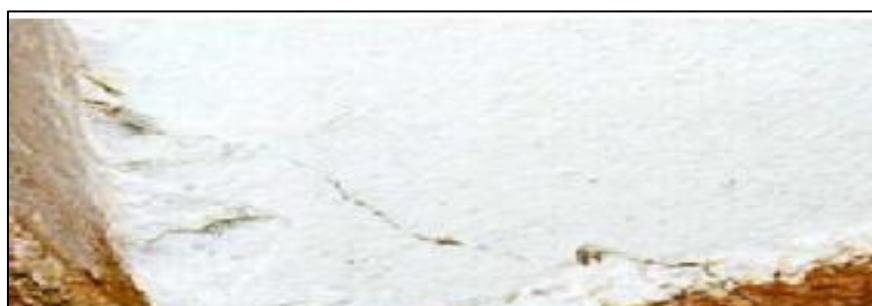
**Figura 7** – Fissura inclinada em função do recalque de fundação

Analisando patologias comuns às habitações de concreto e alvenaria de bloco cerâmico, algumas foram mais prevalentes, como o recalque, exposto na figura 2, a seguir.

A explicação para o tipo de patologia apresentado na Figura 2 é de que resulta das cargas externas no solo, independentemente de suas proporções. Levando-se em conta que as deformações diferem ao longo do plano de fundações de uma obra, acaba implicando em tensões de grandes intensidades na estrutura, fazendo aparecer as fissuras, tendo a má execução da broca como uma das principais causas.
