## USO DE INFILTRANTE RESINOSO (ICON) PARA TRATAMENTO DE LESÕES DE MANCHAS BRANCA

## 3 RELATO DE CASO

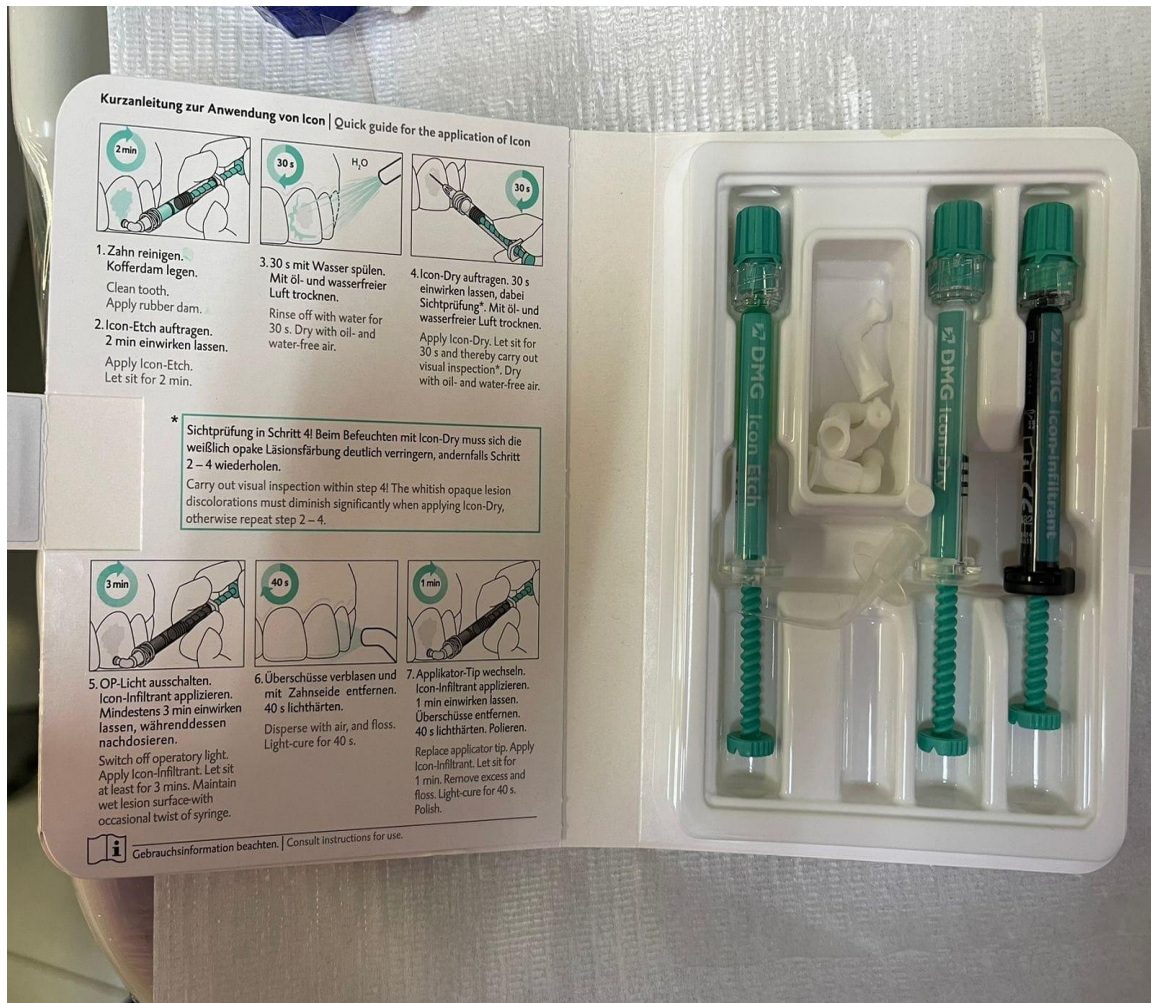
**Figura 1** – Foto do infiltrante resinoso (Icon®)

Este relato de caso descreve uma paciente que se beneficiou do uso do infiltrante resinoso (Icon®), apresentada na Figura 1, para o tratamento de uma lesão de cárie incipiente. O

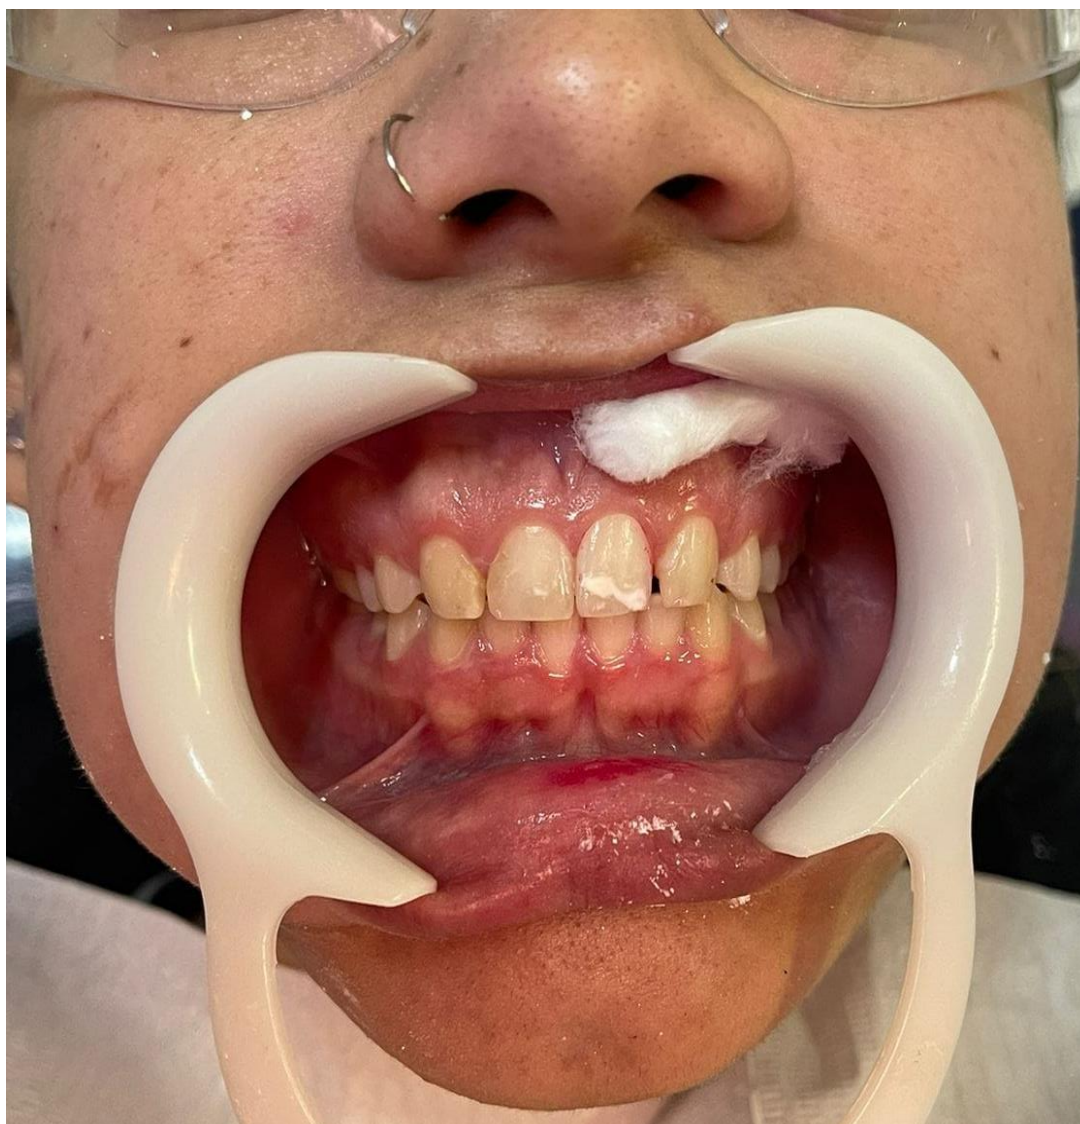
A paciente, do sexo feminino, possui 17 anos, é saudável e não apresenta doenças sistêmicas, exceto por alergia a poeira e pelos de animais. Ela compareceu à clínica escola da Faculdade Uninassau, indicada pela professora Carla Valente, queixando-se de insatisfação em relação ao elemento 21. Durante o exame clínico, foi diagnosticada uma lesão de mancha branca no elemento 21 como pode ser visto na Figura 2. O tratamento com o infiltrante resinoso (Icon®) foi considerado adequado.

**Figura 2** – Foto inicial do tratamento

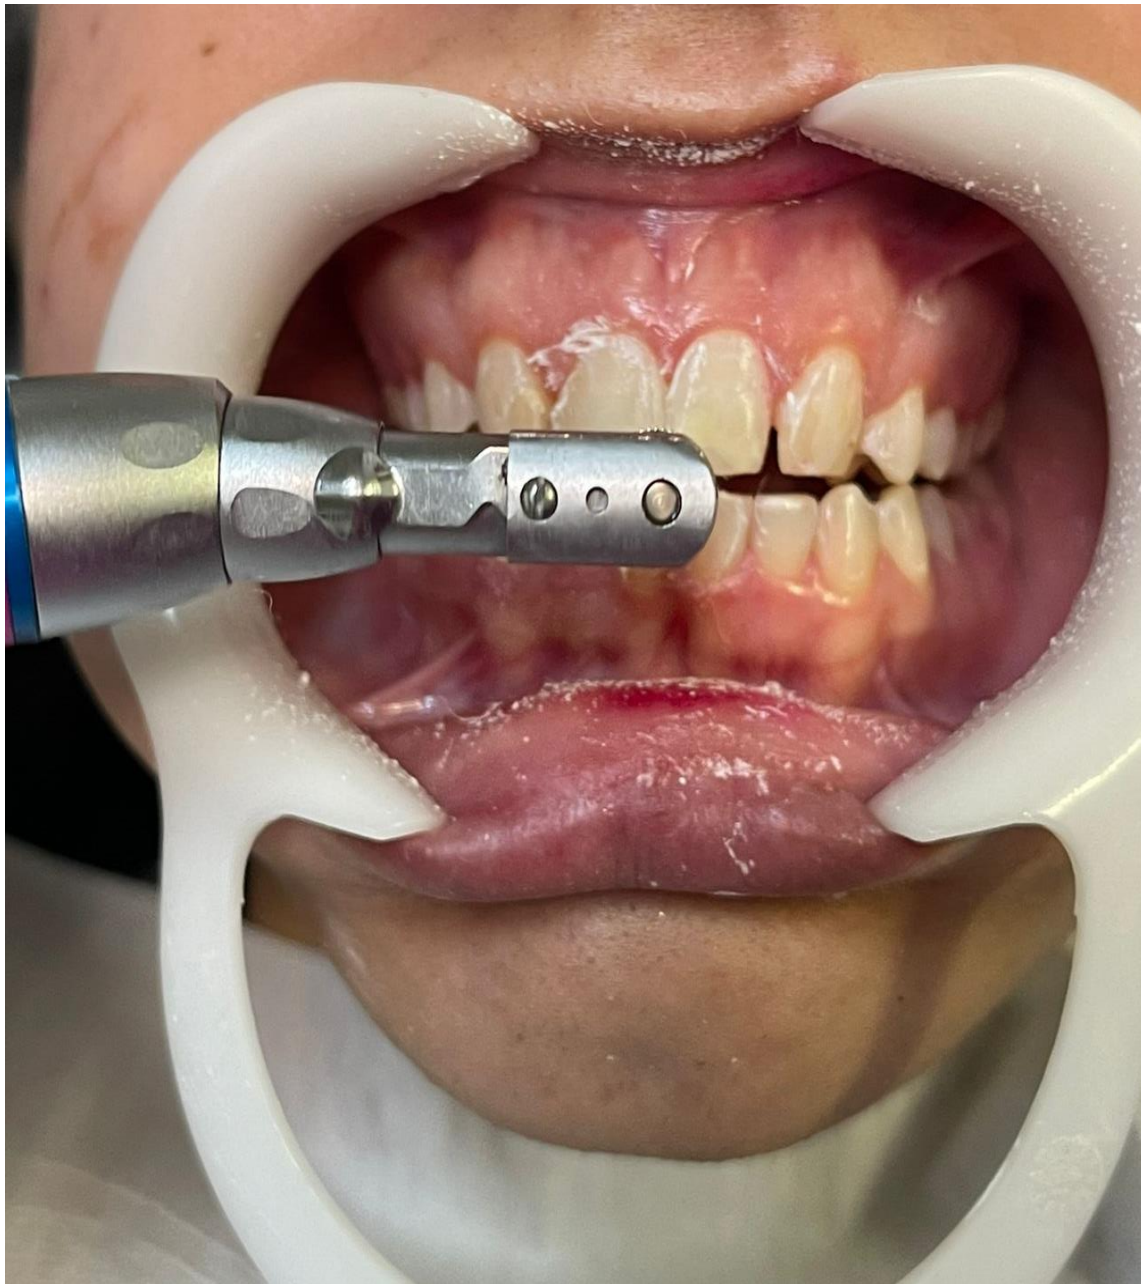
**Figura 3** – Foto realizando a profilaxia

Iniciamos o tratamento com uma profilaxia para higienizar o dente a ser tratado. Foram utilizados um afastador labial (Expandex Mk LIFE®), escova de Robinson (Spazzo Indusbello®), contra-ângulo da marca NSK® modelo EX-203C e pasta profilática Prophy Care da marca Allplan®. Em seguida, aplicamos a pasta de polimento Diamond® como pode ser observado na Figura 3. Por se tratar de um elemento unitário, a professora decidiu não utilizar o isolamento com dique de borracha.

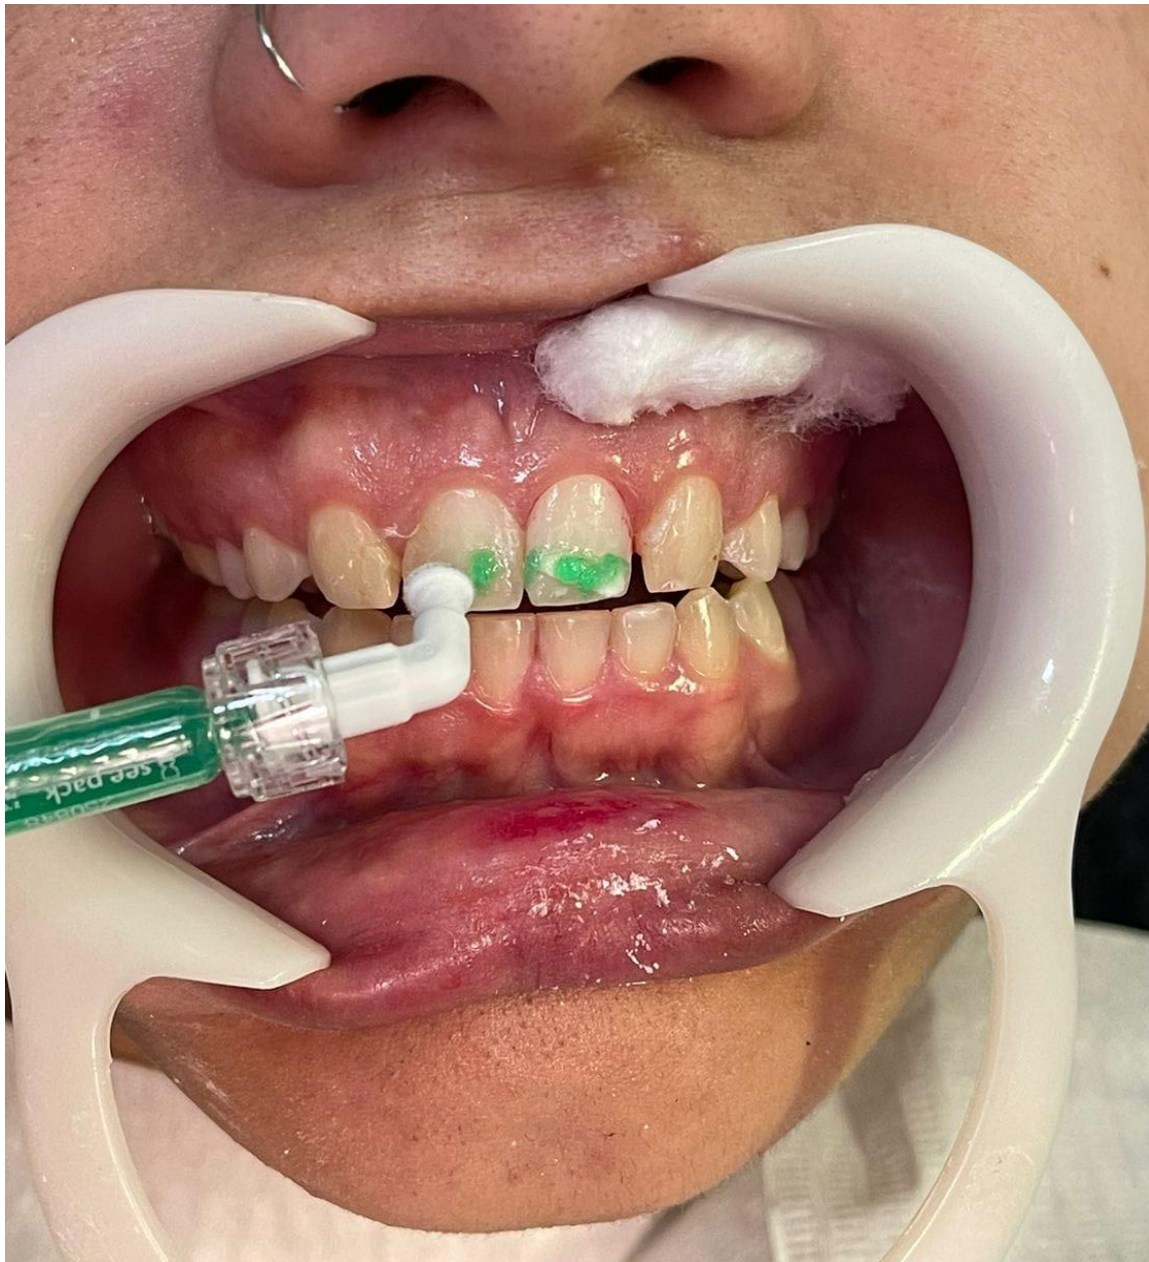
**Figura 4** – Condicionamento da superfície

Após os passos anteriores, iniciamos a aplicação do infiltrante resinoso Icon<sup>®</sup>, seguindo as três etapas conforme as seringas. Primeiramente, realizamos o condicionamento da superfície da mancha branca com ácido clorídrico a 15% (Icon<sup>®</sup> Etch) por 2 minutos assim como mostra a Figura 4, o que promoveu a remoção da camada superficial mineralizada.

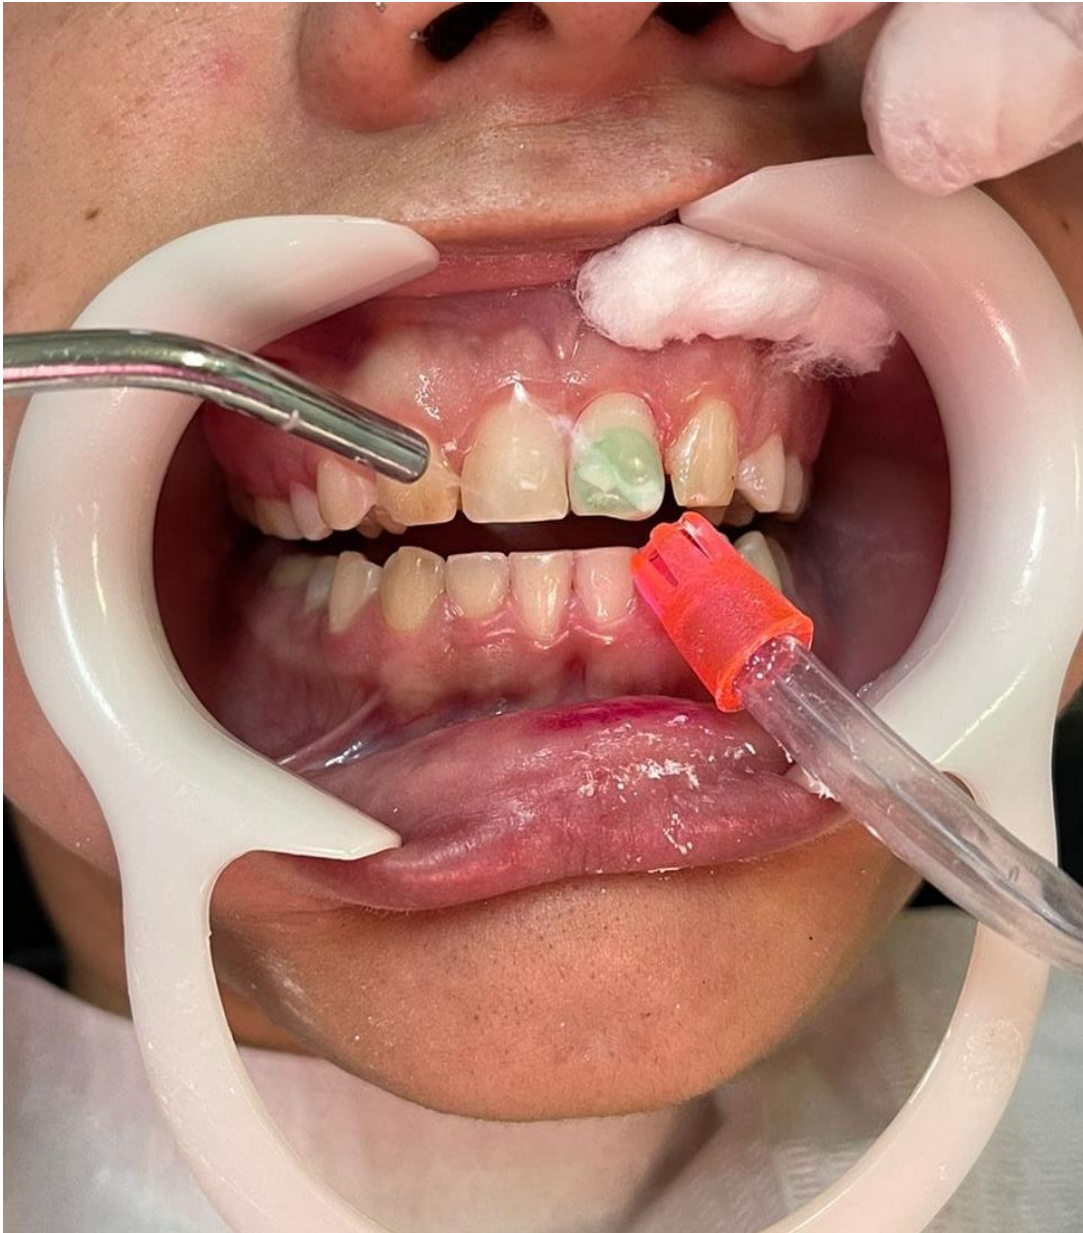
**Figura 5** – Remoção do ácido clorídrico a 15% (Icon® Etch)

Após esse período, o ácido foi aspirado e o dente lavado com água por cerca de 30 segundos, seguido de secagem por 10 segundos exibido na Figura 5.

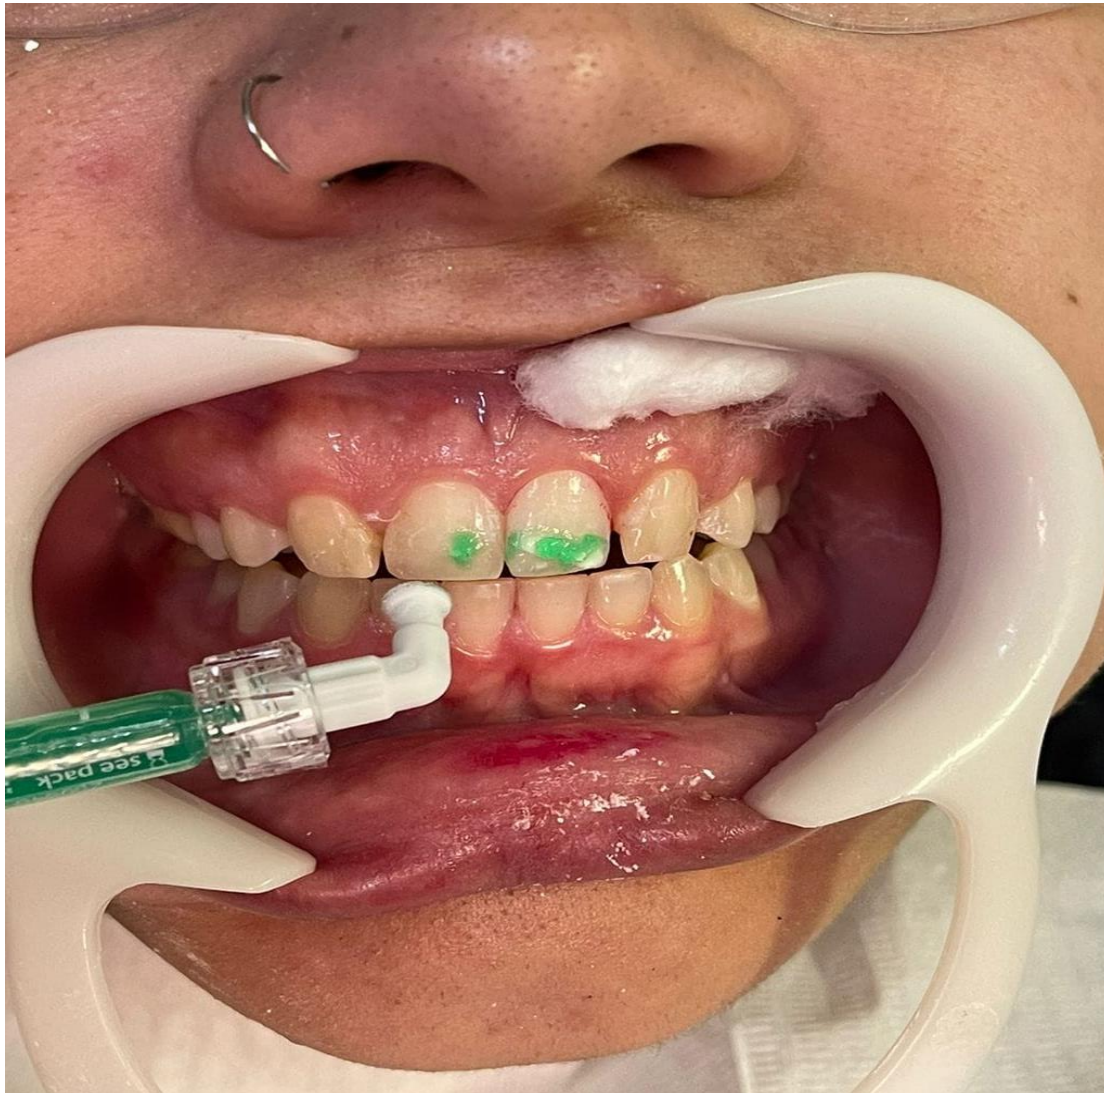
**Figura 6 –** Desidratação da área utilizando etanol (Icon® Dry)

Em seguida, procedemos com a desidratação da área utilizando etanol (Icon® Dry) por 30 segundos como mostra na Figura 6, sendo que a área foi posteriormente seca com ar. Esta substância atua como agente secante e altera o índice de refração da superfície do esmalte, permitindo a avaliação da eficácia da resina em mascarar a lesão branca. Essa etapa oferece uma prévia do resultado desejado, possibilitando a decisão sobre a necessidade de uma nova aplicação do ácido clorídrico a 15%, limitando-se, se necessário, às áreas sem alterações ópticas visíveis.

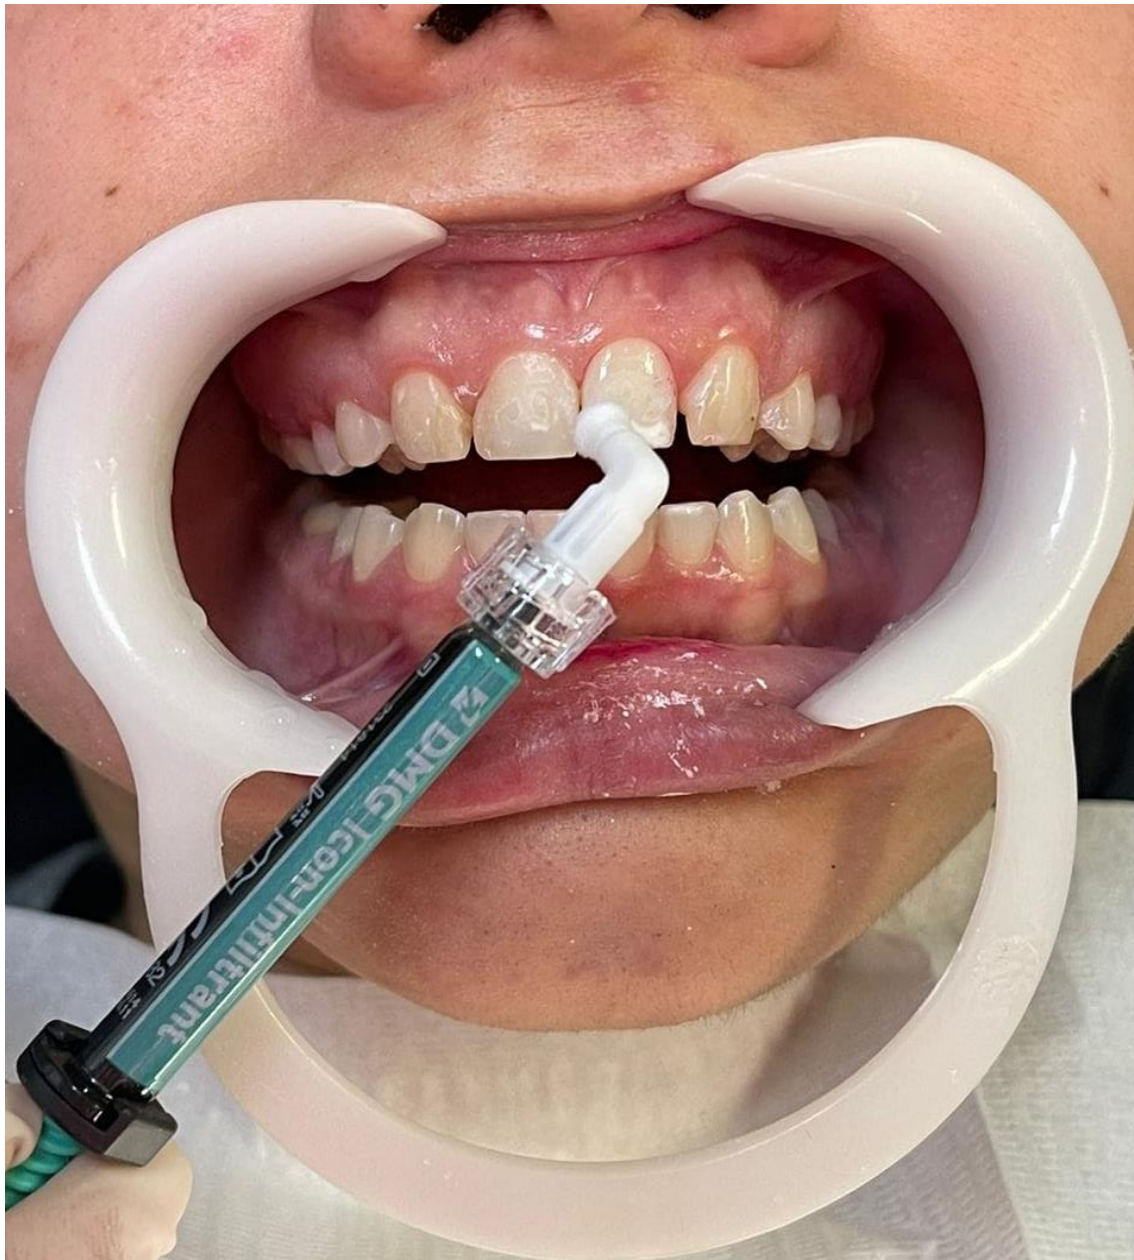
**Figura 7** – Aplicando o infiltrante Icon®

Por fim, aplicamos o infiltrante Icon® na região da lesão como mostra a Figura 7, mantendo-o por 3 minutos com movimentos circulares. Após essa aplicação, realizamos a fotopolimerização por 40 segundos apresentada na Figura 8. Em seguida, efetuamos um polimento final com a pasta Diamond (FGM®) assim como mostra a Figura 9 e utilizamos o micromotor para polimento conforme figura 10.

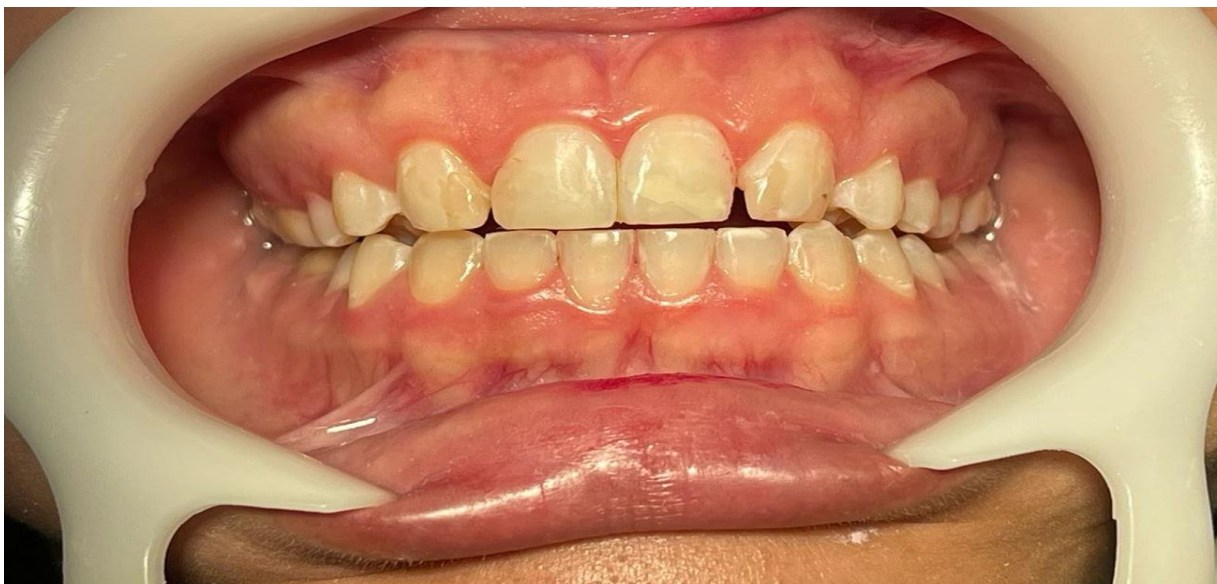
**Figura 10** – Resultado final
