## DESADAPTAÇÃO DA COROA DENTÁRIA E ESTRATÉGIAS DE REABILITAÇÃO ORAL: RELATO DE CASO

**RESUMO:** A adaptação marginal de coroas dentárias é um fator determinante para o sucesso clínico das reabilitações protéticas. Desadaptações podem resultar em infiltração bacteriana, desenvolvimento de cáries secundárias, inflamações periodontais e falhas estruturais que comprometem a longevidade da restauração. Neste contexto, o presente trabalho tem como objetivo relatar um caso clínico de uma coroa desadaptada, destacando os desafios, os riscos envolvidos e as soluções adotadas para a reabilitação estética e funcional da unidade dental. O caso clínico aborda a substituição de uma coroa desadaptada que apresentou falhas tanto na adaptação marginal quanto na estética. Foram realizados exames clínicos e radiográficos para avaliar a extensão do comprometimento estrutural e periodontal. Com base nos achados, foi planejada uma abordagem multidisciplinar envolvendo remoção da coroa defeituosa, adequação do preparo dental, reconstrução com pino de fibra de vidro e cimentação de uma nova coroa cerâmica. A revisão da literatura reforça a importância da adaptação marginal ideal, que deve se manter dent

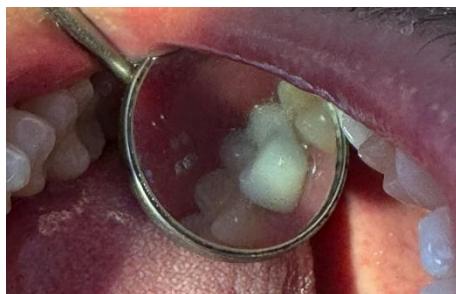
O paciente L.B.P, 33 anos, compareceu à Clínica Odontológica da Faculdade de Ilhéus relatando desconforto ao passar o fio dental na unidade 16. Após a realização de exames clínicos e radiográficos, foi observada uma desadaptação da coroa do elemento 16, associada à presença de lesão cariosa subjacente.

**Figura 1-** Aspecto clínico no elemento

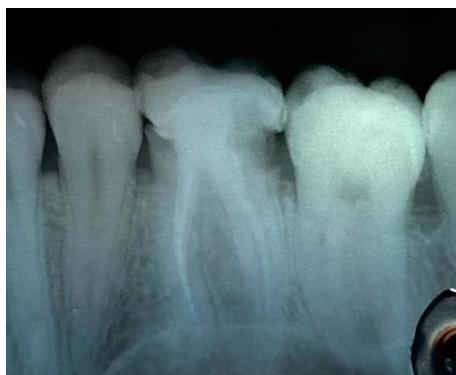
**Figura 2-** Aspecto radiográfico

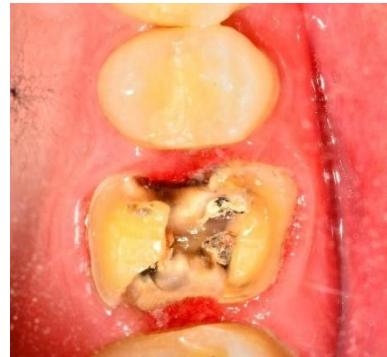
**Figura 3-** Aspecto do elemento após a remoção do tecido cariado

Diante do diagnóstico, deu-se início ao procedimento de reabilitação. A etapa inicial consistiu na remoção da coroa antiga, utilizando-se broca diamantada 1012 e broca transmetal. Na sequência, foi realizada a remoção do tecido cariado e, com o objetivo de favorecer a adaptação da futura restauração protética, procedeu-se ao aumento de coroa clínica por meio de incisão total. Para o reestabelecimento das distâncias biológicas, utilizou-se a lima de S. nas áreas interproximais. Devido ao fenótipo periodontal do paciente o espaço biológico foi estabelecido em 3mm. Após essa etapa, confeccionou-se um provisório por meio da técnica da muralha de silicone.

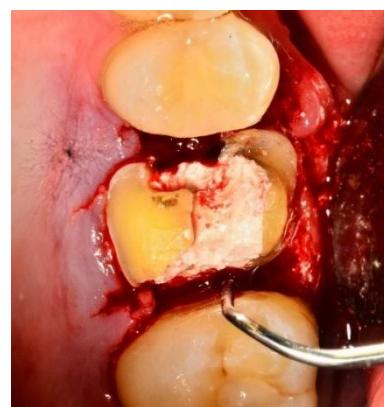
**Figura 4-** Acesso cirúrgico para aumento de coroa

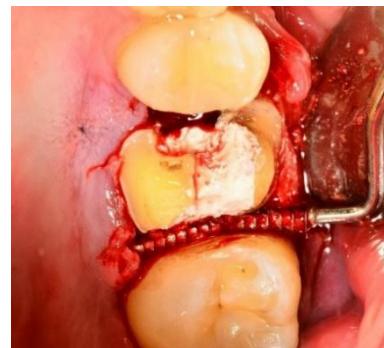
**Figura 5-** Osteotomia interproximal com lima de Schluger

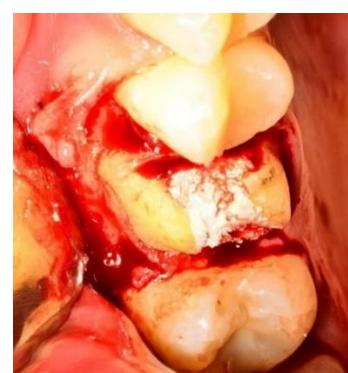
**Figura 6-** Aspecto pós osteotomia.

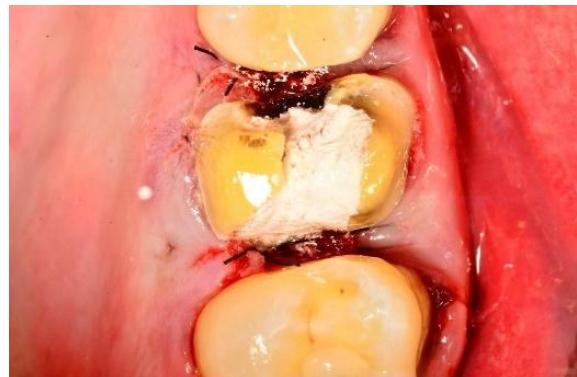
**Figura 7-** Sutura de dupla alça paralela externa

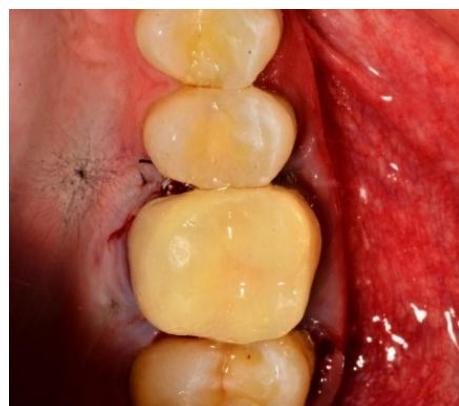
**Figura 8-** Cimentação imediata do provisório

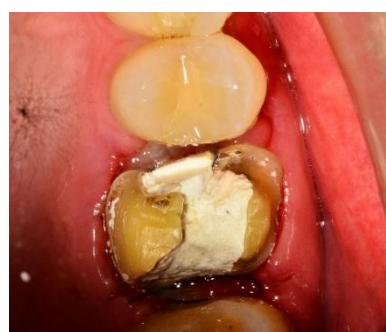
**Figura 9-** Aspecto clínico após remoção da sutura e retirada do provisório

Na sessão seguinte, 15 dias após a primeira intervenção, procedeu-se à remoção da sutura e à instalação de um pino de fibra de vidro, o paciente em questão já havia feito tratamento endodôntico anteriormente e este se encontrava em estado satisfatório, e de acordo com as considerações endodônticas a instalação do pino pode ser realizada, garantindo reforço estrutural ao elemento dental. O remanescente dentário foi preparado, e um novo provisório foi confeccionado e instalado.

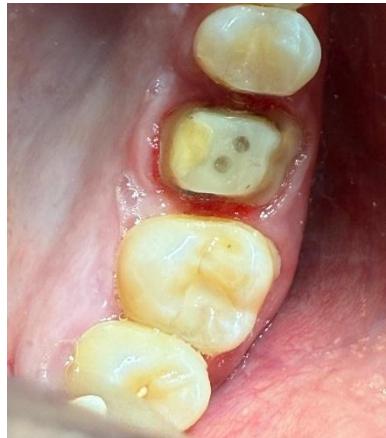
**Figura 10-** Colocação do pino de fibra de vidro e confecção do preparo protético

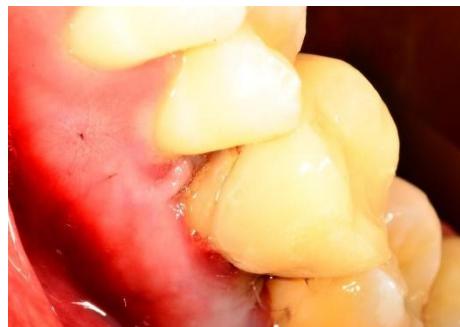
**Figura 11-** Aspecto do provisório

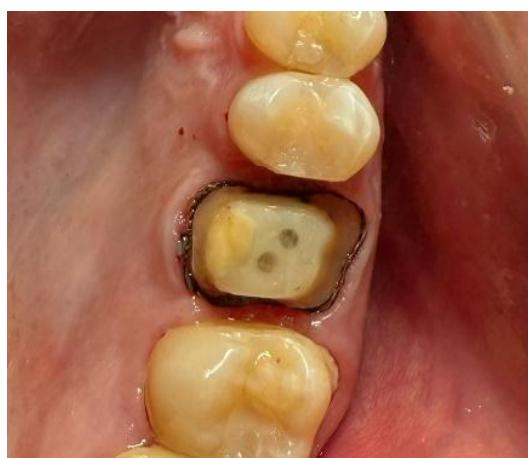
**Figura 12-** Inserção do fio retrator oo

Após 30 dias, realizou-se a moldagem definitiva utilizando um scanner digital, assegurando um registro preciso da estrutura dentária. Durante esse processo, empregou-se o fio retrator Ultrapak oo, usado inicialmente para proteger o epitélio do sulco e ajudar na retração inicial, e em seguida foi utilizado o fio retrator o, para promover um afastamento gengival adequado e garantir um bom resultado.

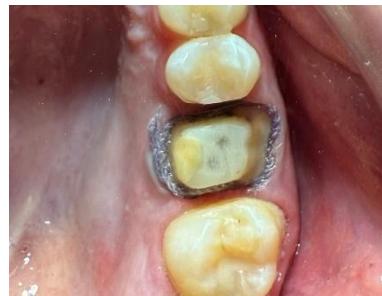
**Figura 13-** Aspecto após inserir o fio retrator o

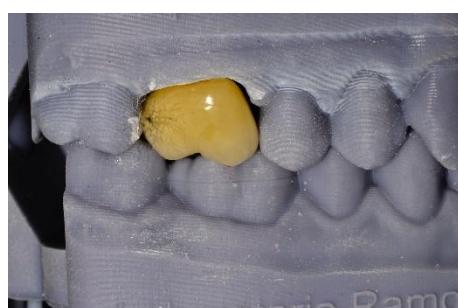
**Imagem 15-** Aspecto da coroa visão vestibular

Por fim, 15 dias após a moldagem, a coroa definitiva foi cimentada, garantindo funcionalidade e estética ao elemento 16. O paciente foi orientado quanto aos cuidados necessários e à importância do acompanhamento periódico para monitoramento da longevidade da reabilitação protética e prevenção de novos eventos de insucesso.

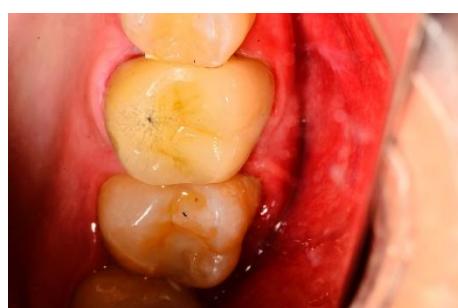
**Imagem 16-** Aspecto oclusal do coroa após cimentação

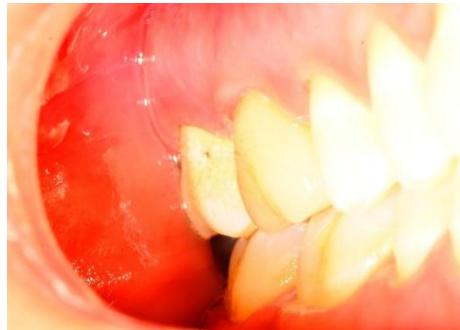
**Imagem 17-** Aspecto da coroa após a cimentação

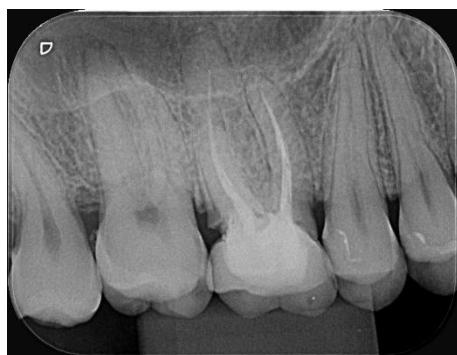
**Imagem 18-** Aspecto radiográfico final
