ANÁLISE DO ARRANJO FÍSICO DE UMA DISTRIBUIDORA DE GLP EM UM MUNICÍPIO DO SUL FLUMINENSE DE ACORDO COM A NR 20

ANALYSIS OF THE PHYSICAL LAYOUT OF AN LPG DISTRIBUTOR IN A MUNICIPALITY OF SOUTH FLUMINENSE IN ACCORDANCE WITH NR 20

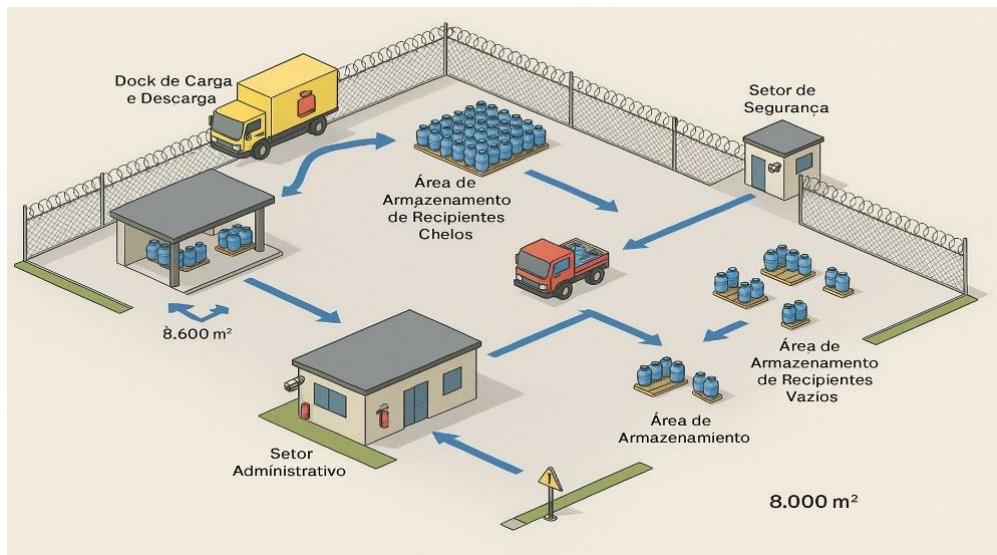
Figura 2 – Fluxograma do processo da distribuidora de GLP

A distribuidora objeto deste estudo está localizada no interior do estado do Rio de Janeiro, na região do Sul Fluminense. A empresa atua na comercialização e distribuição de GLP, sendo responsável pelo armazenamento, e transporte dos botijões para diversos municípios vizinhos. A instalação ocupa uma área aproximada de 8.000 m², dividida entre setor administrativo, pátio de manobra, área de armazenamento de recipientes cheios e vazios, dock de carga e descarga e setor de segurança. A estrutura física da unidade inclui sistemas de vigilância por câmeras, extintores de incêndio, placas de sinalização, iluminação de emergência e cercamento perimetral. O acesso ao local é controlado, sendo permitido apenas a funcionários autorizados e veículos previamente cadastrados. O processo de recebimento inicia-se com a chegada dos caminhões carregados de botijões cheios. O veículo é posicionado próximo à área de descarga, de forma a reduzir deslocamentos e minimizar riscos. Os trabalhadores realizam a descarga manualmente, utilizando carrinhos de transporte para empilhar os recipientes em local previamente definido. Durante essa etapa, observa-se que os botijões são descarregados e direcionados diretamente à área de armazenamento de recipientes cheios, que é distinta da área destinada aos recipientes vazios. O fluxograma do processo ocorre como mostrado na figura 2.

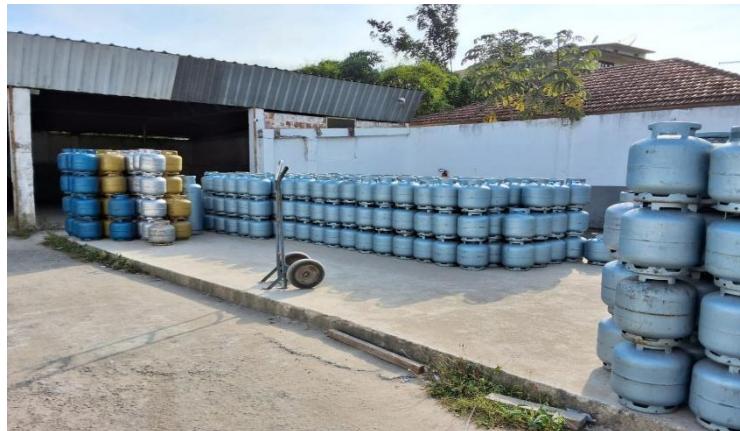
Figura 3 – Armazenamento botijões

Os recipientes cheios são organizados em pilhas de quatro unidades na vertical, dispostas sobre a base de concreto, como mostrado na figura 3. A área de armazenamento é parcialmente coberta, permitindo proteção contra intempéries para parte do estoque. Os botijões vazios, por

sua vez, são armazenados em local separado, evitando risco de mistura e facilitando o controle de inventário.

Área de armazenamento: Distância mínima de 3m entre pilhas de botijões não atendida (item 20.12.1.3); Falta de cobertura para proteção contra intempéries (item 20.12.1.5).

instalação de cobertura parcial para proteção de todos os botijões, de modo a minimizar os efeitos das intempéries e preservar a integridade dos recipientes.

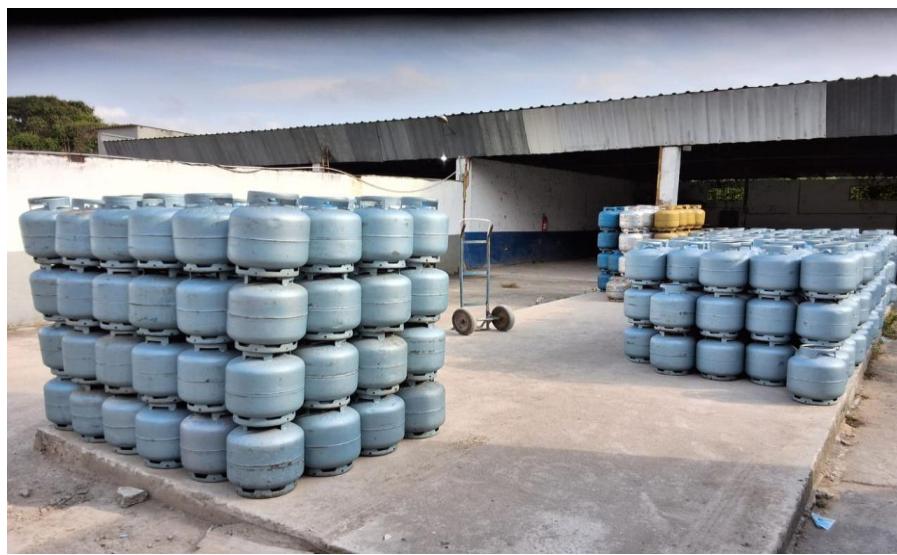
Figura 4 – Local armazenamento botijões

A NR 20 recomenda que recipientes de GLP sejam dispostos de forma estável, com afastamento de muros e paredes para permitir ventilação natural e reduzir risco de acúmulo de gás em caso de vazamento. Na figura 4, observa-se ventilação adequada por se tratar de ambiente aberto e com coberturas apenas parciais.

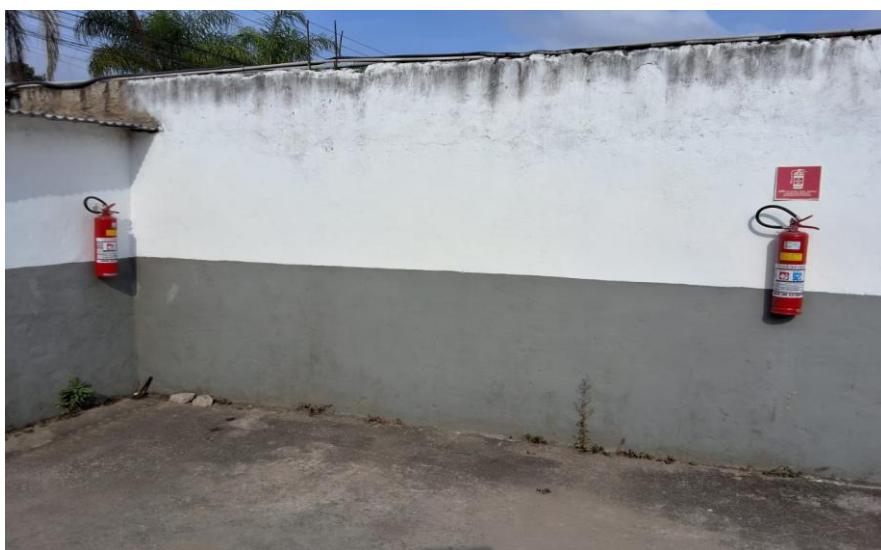
Figura 5 – Extintores expostos

Durante a inspeção, verificou-se que os equipamentos de combate a incêndio do tipo PQS (Pó Químico Seco) estavam estrategicamente posicionados, de fácil acesso e devidamente sinalizados, em conformidade com as exigências da NR 20 e da NBR 12693, como observado na figura 5.

Sistemas de segurança: 2 extintores com validade vencida (de 8 verificados); Iluminação de emergência não funcionando em 3 pontos.

A segurança contra incêndios deve ser reforçada por meio da instalação de barreiras corta-fogo, sistemas automáticos de detecção de vazamentos e alarmes, bem como pela atualização e manutenção regular de extintores, garantindo que todos estejam dentro do prazo de validade e posicionados estratégicamente. A sinalização de risco, incluindo placas indicativas de áreas restritas, rotas de fuga e advertências de inflamáveis, deve ser ampliada e complementada por sinalização horizontal, enquanto a iluminação de emergência precisa ser instalada ou revisada em todos os setores para assegurar visibilidade adequada em situações críticas.
