AVALIAÇÃO DA SUSCETIBILIDADE DE MOVIMENTOS DE BLOCOS ROCHOSOS NA VERTENTE DO CRISTO REI, MUNICÍPIO DO LUBANGO (ANGOLA)

ASSESSMENT OF THE SUSCEPTIBILITY TO ROCK BLOCK MOVEMENTS ON THE
CRISTO REI HILLSIDE, MUNICIPALITY OF LUBANGO (ANGOLA).

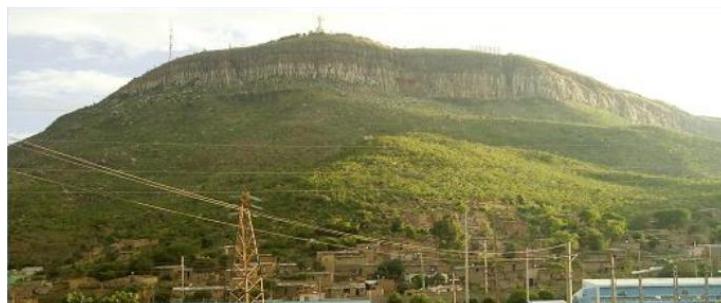
A vertente do Cristo Rei, no município do Lubango, constitui um exemplo expressivo desta problemática. Trata-se de uma encosta íngreme (figura 1), de natureza predominantemente granítica, sujeita à meteorização intensa e à ação contínua da geodinâmica externa. A proximidade entre as habitações e os blocos instáveis suscita preocupações quanto à segurança habitacional e ao planeamento urbano sustentável.

Figura 1: Vertente do Cristo Rei, zona suburbana da Kanguinda (Lubango, Angola).

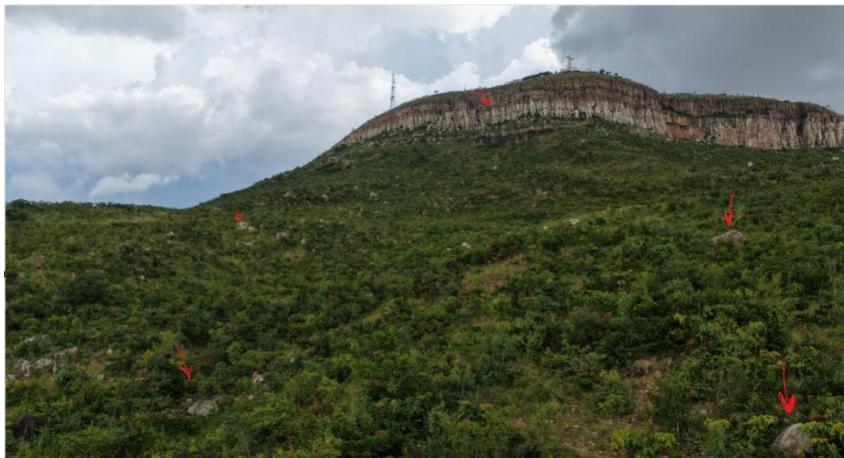
Os resultados do levantamento de campo realizado evidenciam que a vertente do Cristo Rei é composta essencialmente por rochas graníticas com elevado grau de meteorização, apresentando fraturas intensas e blocos parcialmente soltos em diferentes níveis da encosta (figura 5). A estrutura litológica apresenta descontinuidades e planos de fraqueza, que favorecem o desprendimento e a mobilização de blocos sob ação da gravidade. A declividade acentuada, contribui adicionalmente para a instabilidade local do talude.

Figura 05: Presença de blocos soltos ao longo da encosta do Cristo Rei.

De acordo com a classificação do grau de alteração proposta por Fookes PG (1997) e adaptada por Pereira E, et al. (2013), as rochas observadas na vertente enquadram-se predominantemente entre os graus IV e V de alteração, correspondendo a materiais moderadamente a fortemente alterados, nos quais a textura original ainda é reconhecível, mas a resistência estrutural encontra-se substancialmente reduzida.

Essas características tornam a vertente vulnerável a movimentos de massa do tipo queda de blocos rochosos, especialmente durante o período chuvoso, quando a infiltração de água reduz a coesão entre os materiais. Estudos de Silveira LR (2017) e Goes H (2018) confirmam que superfícies graníticas meteorizadas e com fraturas abertas apresentam elevada propensão ou suscetibilidade a movimentos gravitacionais quando submetidas a variações de umidade e temperatura.

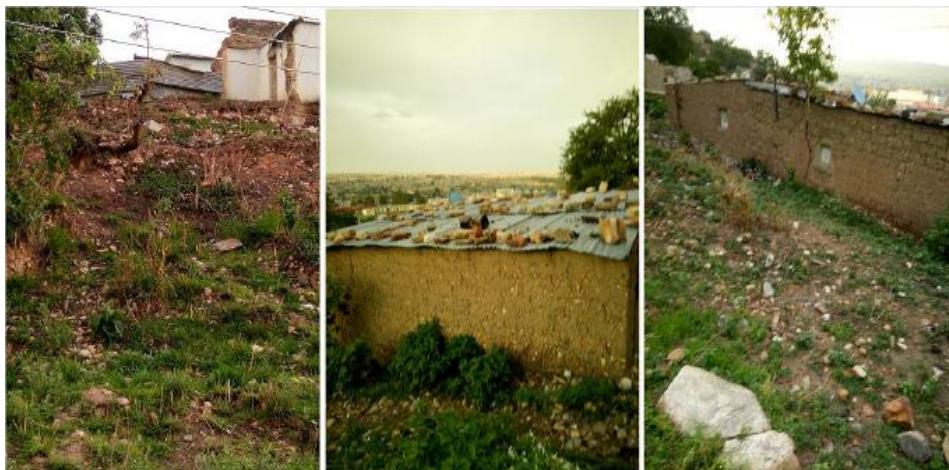
Além dos fatores naturais, verificaram-se diversos elementos antrópicos que agravam a instabilidade da vertente. Durante o levantamento de campo foram observadas moradias construídas na base e ao longo da encosta, muitas delas implantadas diretamente sobre áreas de fraturamento ou risco considerável. Notou-se também a ausência de sistemas de drenagem e estruturas de contenção.

Figura 6: Infraestruturas e ocupação habitacional observadas na vertente do Cristo Rei.
Fonte: Trabalho de campo (2021).

Essas infraestruturas alteram o equilíbrio natural do terreno, favorecendo processos erosivos e a perda de suporte dos blocos. A expansão habitacional desordenada na zona da

Kanguinda (figura 6 e 7) reflete o padrão de urbanização informal observado em várias cidades angolanas, marcado pela ausência de planeamento urbano e de políticas eficazes de ocupação do solo (SOMA P, 2018).

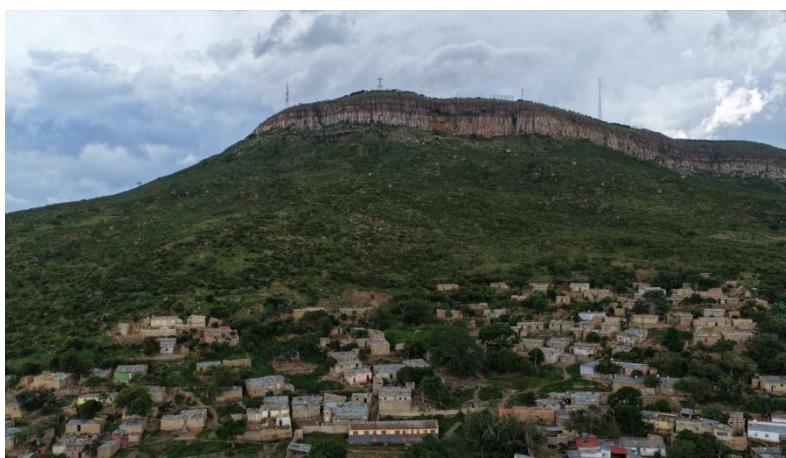
Figura 7: Panorama atual de infraestruturas na vertente do Cristo Rei.
Fonte: Trabalho de campo (2025)

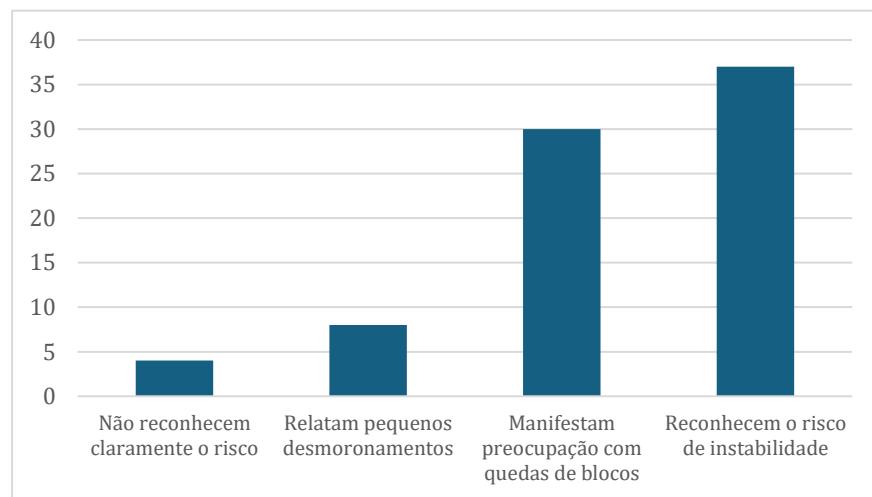
Figura 8: Perceção da população sobre o risco de movimentos de blocos rochosos na vertente do Cristo Rei.
Fonte: Dados da pesquisa (trabalho de campo, 2021).

Verifica-se que 37 elementos dos entrevistados reconhecem a instabilidade da vertente, e 30 manifestaram preocupação com possíveis quedas de blocos, sobretudo no período chuvoso. Um número menor (8) relatou já ter presenciado pequenos desmoronamentos, enquanto apenas 4 moradores afirmaram não reconhecer claramente o risco.
