## DESIGUALDADE URBANA E SEGURANÇA PÚBLICA: ANÁLISE DAS CONDIÇÕES SOCIOAMBIENTAIS RELACIONADAS AO CANAL PLUVIAL VULGARMENTE CHAMADO DE - GROTA CRIMINOSA

**RESUMO:** A Microbacia Hidrográfica da Grota Criminosa, em Marabá Para é um canal que atravessa diversos bairros da cidade de Marabá, localizado no núcleo urbano da Nova Marabá, apresenta há décadas um conjunto de problemáticas socioambientais que marcam negativamente a vida dos moradores. Ao longo do tempo, esse canal, conhecido popularmente como “grota criminosa”, concentra ocorrências de insegurança, registra elevados índices de criminalidade e reflete condições precárias resultantes de políticas econômicas e sociais insuficientes. Historicamente, as famílias que residem nas proximidades do canal constroem suas moradias por meio de processos de ocupação, em áreas inicialmente desassistidas pelo poder público. Desde os primeiros assentamentos informais, observa-se a ausência de ações estruturadas por parte da prefeitura de Marabá, que deixa de realizar estudos essenciais, como avaliação de impacto ambiental, diagnóstico social e análise de segurança pública. Lembrando que, ao longo das últimas décadas, o canal evidencia episód

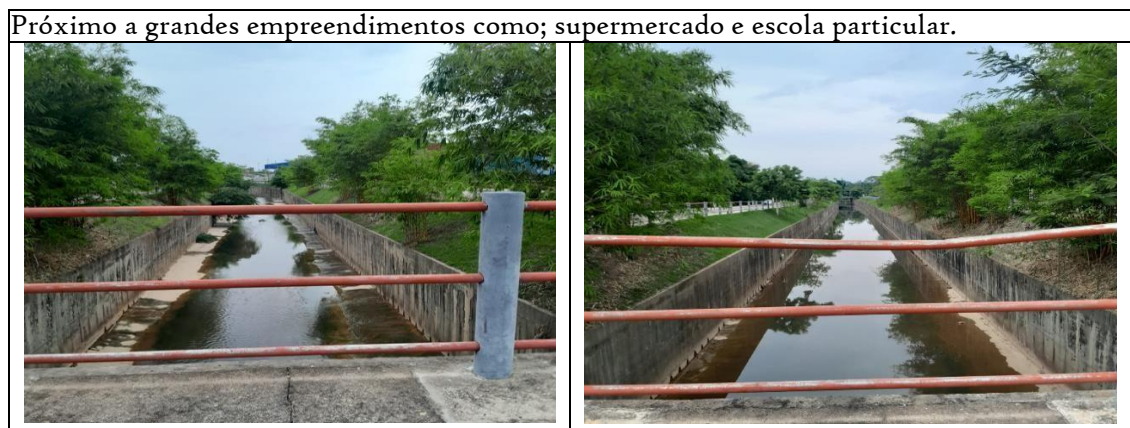
**Figura 04.** Fonte: Próprio autor. 04.12.2025

A fotos demonstram um trecho da grota criminosa localizadas próximo a empreendimentos de maior valor econômico. Observa-se maior cuidado paisagístico, limpeza mais frequente e intervenções estruturais mais evidentes. Esse padrão revela seletividade

espacial no tratamento dado ao canal, demonstrando que áreas economicamente valorizadas recebem mais investimento público e privado em manutenção e infraestrutura. Figura 04.

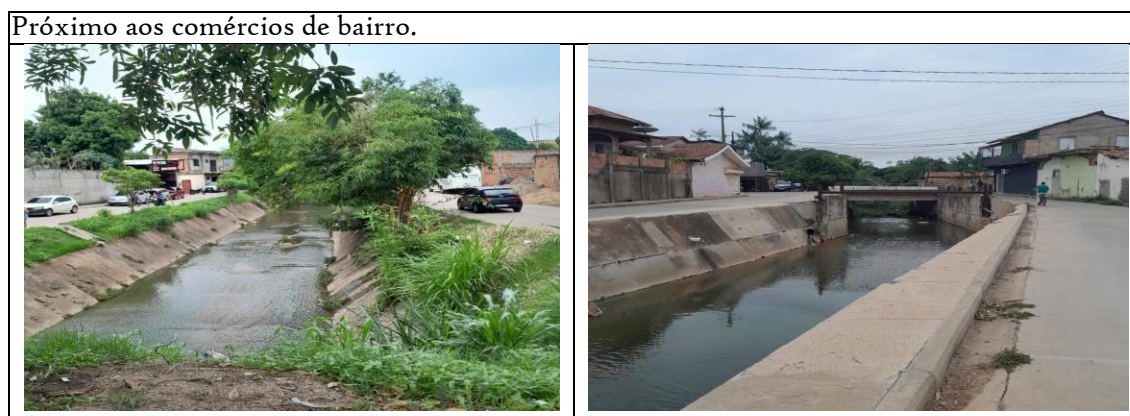
**Foto 05.** Fonte: Próprio autor. 04.12.2025

As imagens reforçam o padrão de vulnerabilidade observado na Figuras imagens anteriores demonstrando acúmulo de resíduos, ausência de manejo da vegetação e visível degradação da qualidade hídrica. Esses fatores contribuem para maior risco sanitário, proliferação de vetores e aumento da insegurança pública, sobretudo em períodos chuvosos. Figura 05.

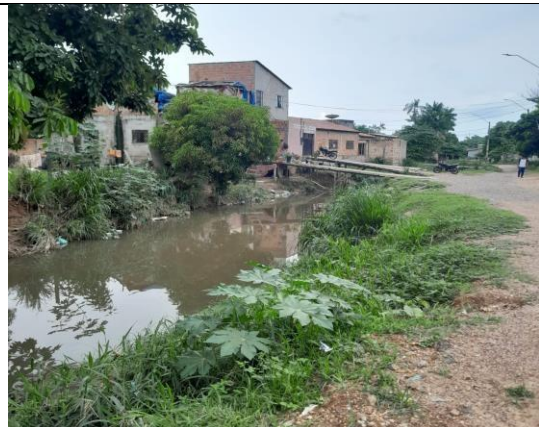
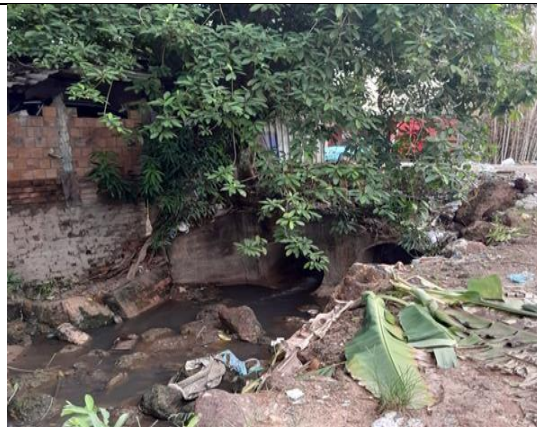
**Figura 06.** Fonte: Próprio autor. 04.12.2025

As imagens abaixo demonstram padrões consistentes de negligência estruturais nas áreas de baixa renda. Em ambos os trechos são observados sinais de poluição hídrica, avanço desordenado da vegetação e ausência de serviços regulares de limpeza públicas. Esses elementos configuram a existência de desigualdade socioambiental, como discutido no referencial teórico. Figura 06.

Próximo a famílias de baixa renda.

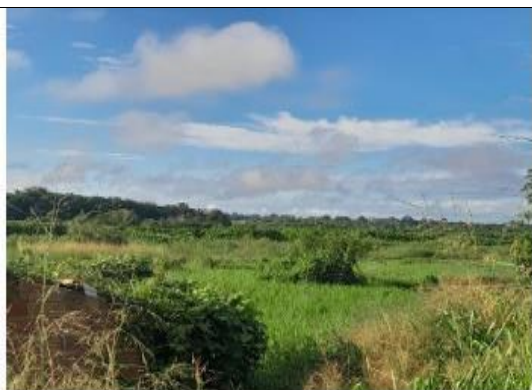
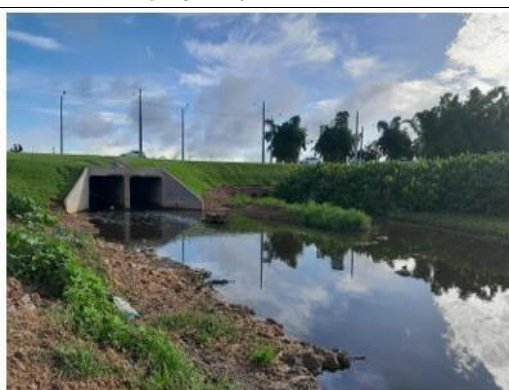
**Figura 07.** Autores; Renata Sampaio e Luís Felipe; 2024.

Dessa forma, observando tudo que foi visto e demonstrado é possível observamos que na parte final da grota próximo ao rio Itacaiunas existe a presença de espécies vegetais típicas de áreas úmidas, como taboa (*Typha dominguensis*), aningá-açu (*Montrichardia arborescens*) e aguapé (*Eichhornia crassipes*). A ocorrência dessas espécies indica condições ambientais típicas de ambientes com acúmulo de matéria orgânica e elevada umidade do solo. Em alguns casos, como o aguapé, sua presença pode indicar processos de eutrofização e contaminação hídrica. Figura 07.

Presença de Taboa e Aninga - Açu nos arredores da Grotá Criminosa.

Localização de Aguapé e Aninga Açu em trechos da grotá criminosa.
