## INCLUSÃO E INOVAÇÃO: O USO DA INTELIGÊNCIA ARTIFICIAL COMO FERRAMENTA DE PLANEJAMENTO DA ACESSIBILIDADE PEDONAL EM CRAVINHOS-SP

INCLUSION AND INNOVATION: THE USE OF ARTIFICIAL INTELLIGENCE AS A TOOL FOR PEDESTRIAN ACCESSIBILITY PLANNING IN CRAVINHOS-SP

**RESUMO:** Este estudo teve o objetivo de analisar as condições de acessibilidade pedonal no município de Cravinhos-SP, utilizando inteligência artificial e geotecnologias como ferramentas de planejamento urbano inclusivo. A pesquisa fundamenta-se nos princípios da Lei Brasileira de Inclusão (Lei nº 13.146/2015), da Política Nacional de Mobilidade Urbana e da ABNT NBR 9050:2020. A metodologia consistiu na divisão da área urbana em quadrantes, delimitação de corredor de acessibilidade e análise multimodal de 89 pontos por meio do software *Google Earth Pro*, associada à avaliação visual baseada em escala Likert e ao processamento interpretativo por algoritmos de inteligência artificial. Foram avaliadas a presença e qualidade de rampas de acessibilidade, condições dos revestimentos das calçadas, ocorrência de patologias estruturais e interferências de mobiliário urbano. Os resultados evidenciaram significativa heterogeneidade esp

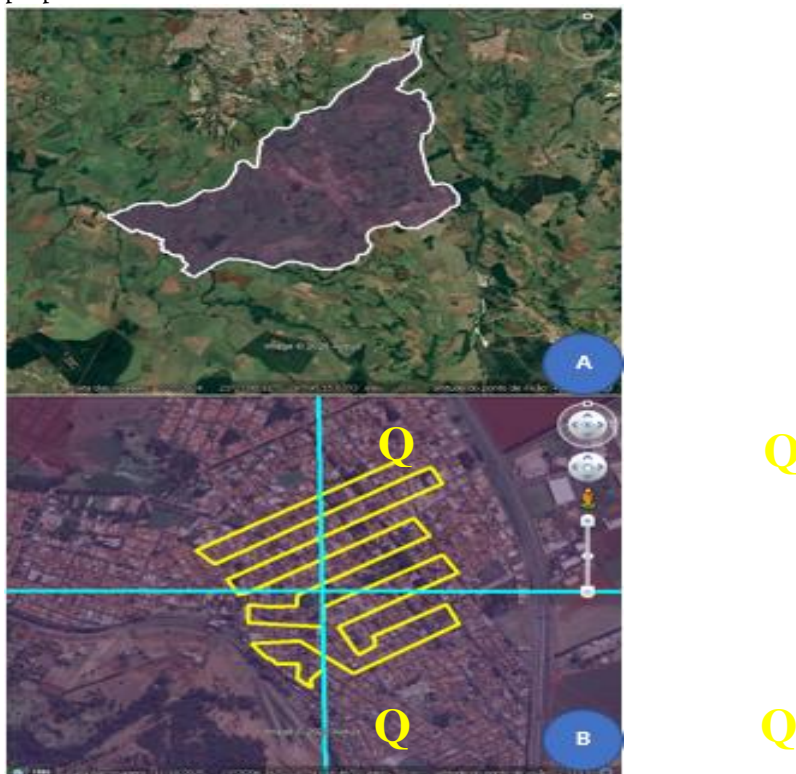
**Figura 2.** Em “A” contorno do município de Cravinhos - SP. Em “B”, mostra-se o corredor de acessibilidade proposto.

**Fonte:** Os autores (2026); linhas brancas indicam o contorno dos limites físicos do município; linhas azul-claro indicam transectos norte-sul e leste-oeste; linhas amarelas indicam o corredor de acessibilidade proposto para a cidade de Cravinhos-SP.

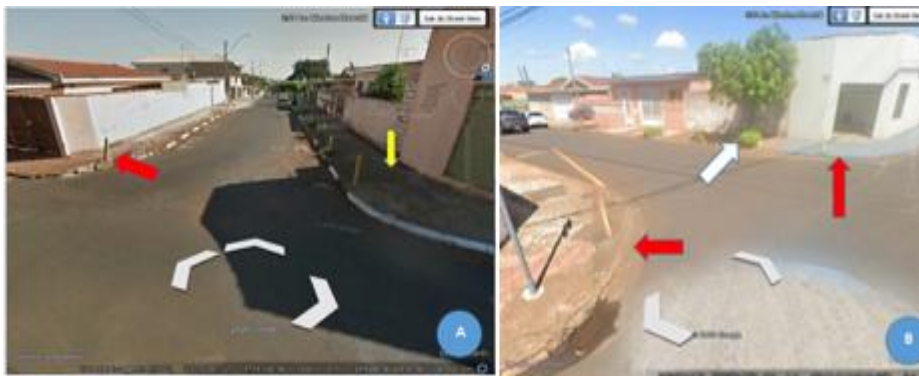
**Figura 3** - Entorno do cruzamento entre a Rua Cerqueira César e a Avenida Winston Churchill

O entorno da Figura 3 (Rua Cerqueira César com Av. Winston Churchill) carece de rampas (Nota 1), configurando "barreiras arquitetônicas primárias". Embora o revestimento em argamassa sarrafeada seja considerado bom (COSTA; RODRIGUES, 2023), a presença de fissuras e obstáculos físicos (postes e árvores) na faixa livre eleva a hemerobia (Nota 2), gerando trepidação e risco de queda. Este cenário é corroborado por diversos autores (FERRAREZI *et al.*, 2026; SOUZA; RODRIGUES; PROENÇA, 2023; KAROLEMEAS *et al.*, 2026), que reforçam como as barreiras estruturais e a manutenção inadequada comprometem a mobilidade de pedestres e pessoas perclusas.

**Fonte:** Os autores (2026); Seta vermelha indica desconformidade com a acessibilidade; Seta amarela refere-se à qualidade do tipo de revestimento (regular)

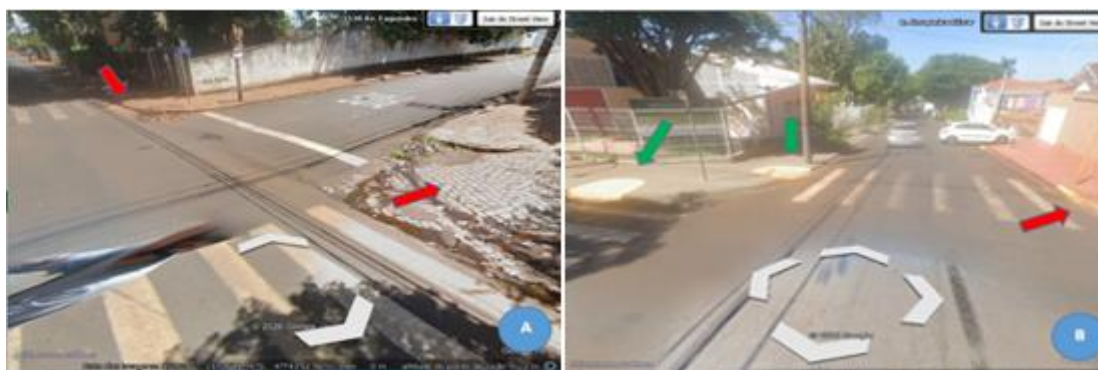
**Figura 5** - Entorno do cruzamento entre a Rua Cerqueira César e a Avenida Fagundes

A análise visual da Figura 5, no entorno de escolas e estruturas públicas, no cruzamento da Rua Cerqueira César com a Avenida Fagundes, destaca-se a Figura 5 (A) que a qualidade dos materiais utilizados no acesso pedonal apresenta desconformidade para o livre deslocamento de pessoas perclusas ou não, e muito mais sobre o revestimento da calçada, o qual apresenta muitas avarias. A análise multimodal revela que tais pontos se mostram uma “descontinuidade crítica da rota acessível”.

**Fonte:** Os autores (2026); Seta vermelha indica desconformidade com a acessibilidade; Seta verde refere-se à conformidade com a acessibilidade pedonal (boa).

As desconformidades observadas na Figura 5 corroboram o estudo de Souza, Rodrigues e Proença (2023), evidenciando que a carência de rampas e a baixa qualidade dos materiais penalizam, sobretudo, os moradores periféricos. O descaso com a mobilidade pedonal e de pessoas perclusas em todos os quadrantes é um padrão também relatado por Ferrarezi *et al.* (2026), Bonani *et al.* (2024) e Godoy *et al.* (2023). Já a Figura 6 expõe a inexistência de rampas e o bloqueio da faixa livre por patologias no revestimento ou mobiliário urbano inadequado.

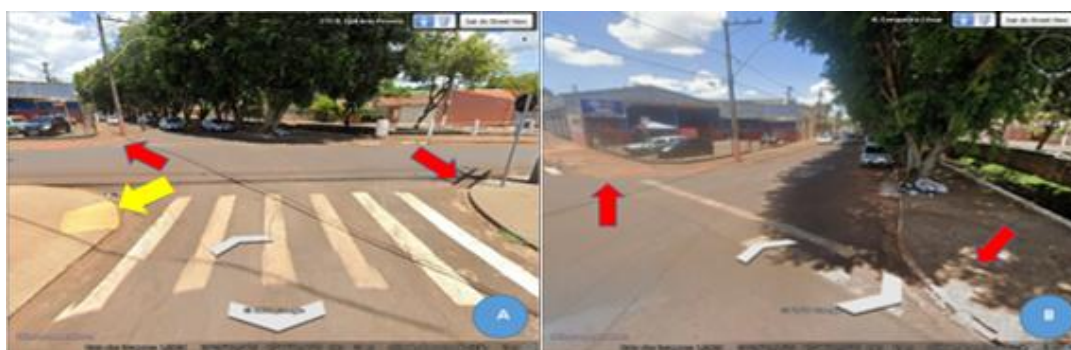
**Figura 6** - Entorno de local público, biblioteca e Secretaria Municipal

**Fonte:** Os autores (2026); Seta vermelha indica desconformidade com a acessibilidade; Seta amarela refere-se ao único ponto de conformidade regular quanto à acessibilidade.

Este cenário configura as "barreiras arquitetônicas primárias" (KAROLEMEAS *et al.*, 2026; FERRO; RENNER, 2022). A ausência de rampas viola o direito de ir e vir, forçando cadeirantes ao leito carroçável. A nota 2 para materiais (Figura 6B) indica uma hemerobia que gera trepidação, mas sem risco iminente de queda, conforme discutido por Ferrarezi *et al.* (2026) e outros autores.

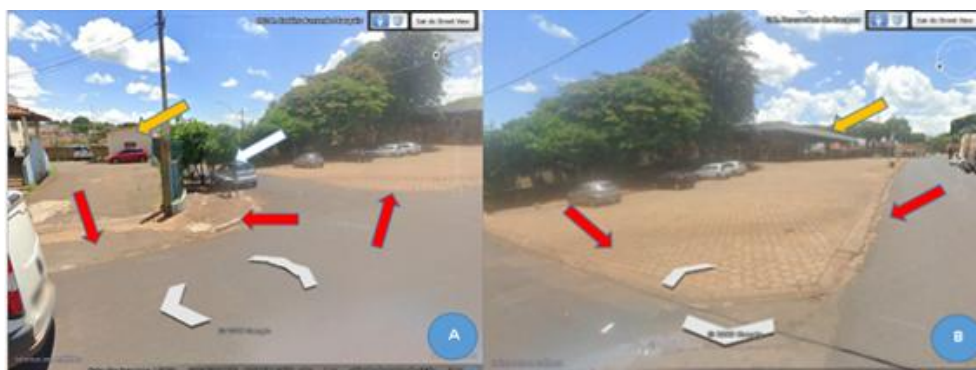
**Figura 7** - Entorno do Ambulatório de Saúde Mental e Rodoviária — Cravinhos-SP

Na Figura 7, o cruzamento das ruas Corifeu Azevedo Marques e Bernardino de Campo revela a inexistência de infraestrutura de acesso (Nota 1). O espaço pedonal sofre interferência direta de obstáculos físicos que obstruem a faixa livre de circulação.

**Fonte:** Os autores (2026); Seta vermelha indica desconformidade com a acessibilidade; Seta laranja refere-se a locais públicos, seta branca indica mobiliários urbanos (arborização).

Este diagnóstico corrobora os estudos de Ferrarezi *et al.* (2026), Bonani *et al.* (2024), Souza, Rodrigues e Proença (2023) e Godoy *et al.* (2023), que abordaram as barreiras arquitetônicas primárias, mais comuns em centros urbanos.

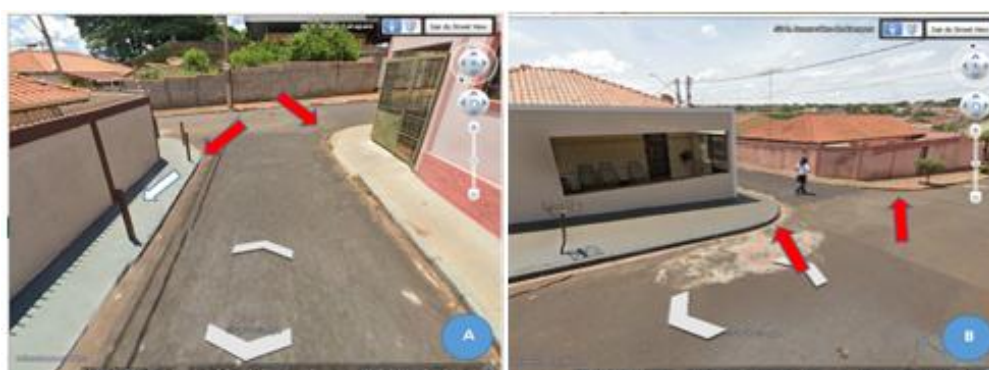
**Figura 8** – Entorno de local residencial com acesso ao Posto de Saúde Mental e Rodoviária — Cravinhos-SP

A avaliação visual da Figura 8, no cruzamento da Rua Bernardino de Campo com a Rua Bruno Catapani, mostra um grande contraste de ruas estreitas com ruas largas, muito comuns em cidades pequenas (Ferrarezi *et al.*, 2026; Godoy *et al.*, 2023). A análise multimodal revelou a falta de conformidade com os parâmetros técnicos de acessibilidade pedonal (Nota 1). É notório o conflito entre o revestimento pedonal e a presença de mobiliário urbano (pilar de ferro), caracterizando barreiras físicas intransponíveis para PCDs. Segundo os pressupostos de Costa (2026), a inexistência de conectividade entre o passeio e o leito carroçável retira a dignidade do deslocamento, tornando o pavimento um agente de risco devido ao risco de acidentes de pessoas perclusas. O material predominante nos revestimentos de calçada refere-se à argamassa sarrafeada e alisada, com e sem pintura.

**Fonte:** Os autores (2026); Seta vermelha indica desconformidade com a acessibilidade; Seta branca indica mobiliários urbanos (postes e arborização)

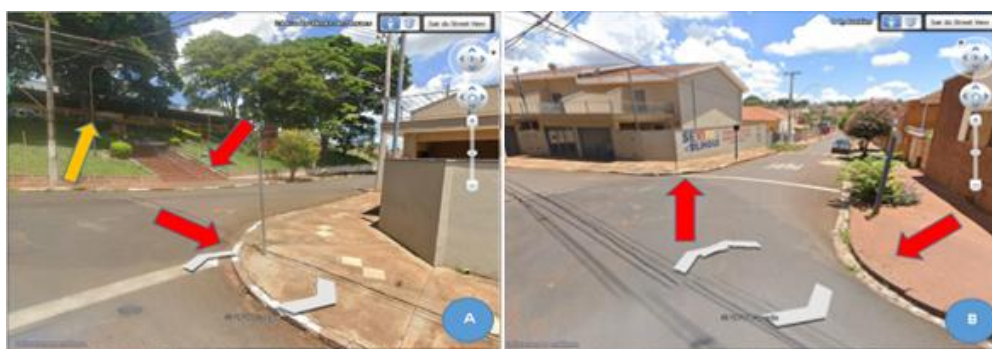
**Figura 9** - Entorno de local residencial e lado de trás da Rodoviária.

Observa-se na Figura 9, no cruzamento da Rua Prudente de Moraes com a Rua Manoel Amaro e a Rua Bonfim, com acesso ao entorno da Rodoviária da cidade, local esse de intenso trânsito de pedestres com diferentes origens. A análise multimodal evidenciou a inexistência de infraestrutura para acesso (Nota 1). Identifica-se que o espaço pedonal sofre com desníveis acentuados e a presença de barreiras físicas que impedem o livre caminhar. Este diagnóstico corrobora os relatos de Ferrarezi *et al.* (2026), Bonani *et al.* (2024), Souza, Rodrigues e Proença (2023) e Godoy *et al.* (2023) sobre a precariedade das calçadas em áreas centrais no quesito qualidade de rampas de acessibilidade, em que a hemorobia da infraestrutura pedonal é considerada alta, em que o revestimento pedonal, embora de aspecto bom, anula a função social da via, forçando o pedestre a deslocar-se ao leito carroçável, pela ausência de rampas de acessibilidade, em um trecho urbano de intensa circulação de pedestres, naturais ou não da cidade.

**Fonte:** Os autores (2026); Seta vermelha indica desconformidade com a acessibilidade; Seta laranja indica o acesso à Rodoviária.

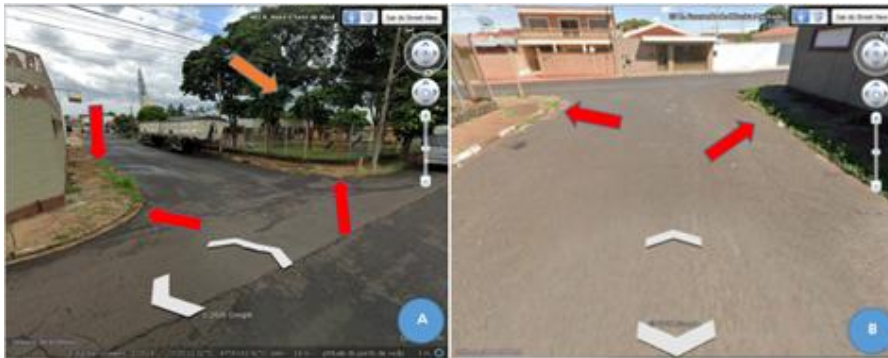
**Figura 10** — Entorno de escola pública na cidade de Cravinhos-SP

Observa-se na Figura 10, no cruzamento entre a Rua Vinte e Sete de Abril e a Rua Fernando de Oliveira Machado, as condições que desfavorecem as pessoas que recorrem à cadeira de rodas, ou seja, a ausência de rampas de acessibilidade e presença de defeitos nas calçadas, atrapalham a mobilidade das pessoas perclusas ou não. A análise multimodal identificou a supressão de dispositivos de transposição, rampas de acessibilidade (Nota 1).

**Fonte:** Os autores (2026); Seta vermelha indica desconformidade com a acessibilidade (ausência de rampa), gramíneas e fissuras nas calçadas; Seta laranja indica o acesso ao local público (Escola).

Na análise multimodal no entorno da Figura 10, observa-se que o mobiliário urbano (postes, arborização, placas de sinalização veicular vertical) invade a faixa livre, ocorrência essa que, segundo Ferrarezi *et al.* (2026), Bonani *et al.* (2024), Souza, Rodrigues e Proença (2023) e Godoy *et al.* (2023), mostra claramente que a condição de qualidade do espaço pedonal está associada à falta de guias rebaixadas ou defeitos no revestimento das calçadas, comprometendo a segurança de qualquer pedestre.

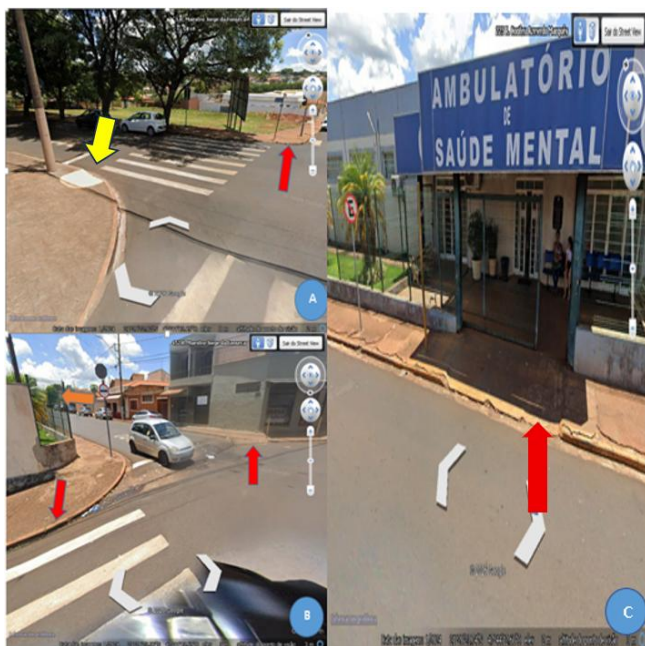
**Figura 11** – Entorno do Ambulatório de Saúde Mental e área residencial da cidade de Cravinhos-SP

Uma atenção visual na Figura 11, nas imediações da Rua Maestro Jorge da Fonseca com a Rua Corifeu Azevedo Marques, nas proximidades do Ambulatório de Saúde Mental do município, onde a análise multimodal constatou a negligência quanto às normas de acessibilidade (ABNT 9050). O local apresenta patologias estruturais e o uso de materiais que geram uma superfície descontínua.

Conforme apontado por Costa (2026), a carência de rampas nas esquinas (Figura 11) rompe a cadeia de acessibilidade, expondo a PCD ou pessoa com mobilidade reduzida (PMR) a riscos ao ocupar o leito carroçável (meio-fio). A (Nota 2) para hemorobia, de média a elevada, é identificada no revestimento de argamassa com fissuras aparentes, podendo resultar em instabilidade e desconforto severo durante o trajeto para pessoas PCDs ou não (Ferrarezi *et al.*, 2026; Costa *et al.*, 2026; Bonani *et al.*, 2024; Godoy *et al.*, 2023).

**Fonte:** Os autores (2026); Seta vermelha indica desconformidade com a acessibilidade; Seta marrom refere-se ao único ponto com acessibilidade pedonal (regular)

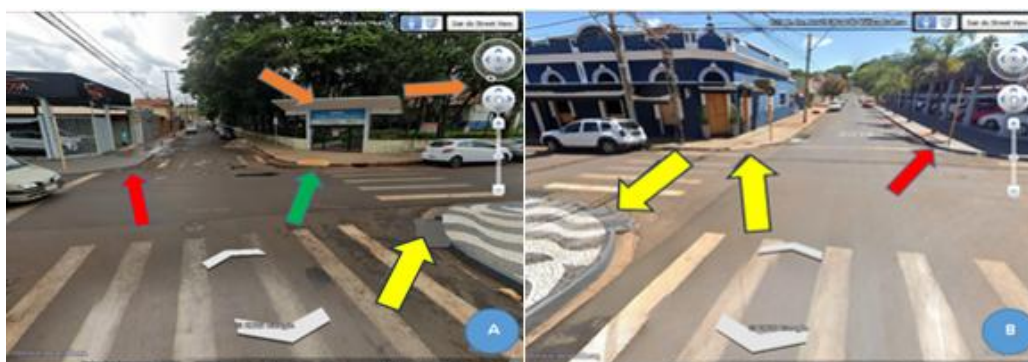
**Figura 12** - Acesso público no entorno da prefeitura e escola no cruzamento da Rua Cesário da Motta x Rua Dr. José Eduardo Vieira Palma.

A análise visual da Figura 12, entorno da Rua Cesário Motta com a Rua Dr. José Eduardo Vieira Palma, é um ponto de muita relevância, por permitir circulação de pedestres com acesso à Prefeitura e Escola (seta amarela). Nota-se muitos contrastes ao mesmo tempo no entorno em relação aos espaços pedonais.

**Fonte:** Os autores (2026); Seta vermelha indica desconformidade com rampas de acessibilidade. Setas verdes indicam único ponto com acessibilidade pedonal (regular); setas em laranja indicam local público (Escola e Prefeitura).

Apenas na Figura 12 (A) mostra conformidade pedonal parcial (seta verde) pela presença de rampa de acessibilidade, mas de qualidade regular a boa. De forma aparentemente

improvisada, nota-se na figura 13 (B) adaptações na infraestrutura pedonal inapropriadas, as quais não podem ser consideradas rampas de acessibilidade plenas. Os materiais utilizados nesse entorno são variados, mas pela primeira vez aparece o revestimento chamado de “mosaico português” na calçada, em muito bom estado de conservação, mas é o tipo de revestimento que aumenta muito a vibração para usuários de cadeiras de rodas (PCDs). Entornos com essas características são muito comuns nos relatos de Bonani *et al.* (2024) para a cidade de Monte Alto-SP, e muito comuns no corredor de acessibilidade central da cidade de Taquaritinga-SP (Chiconato *et al.*, 2024).

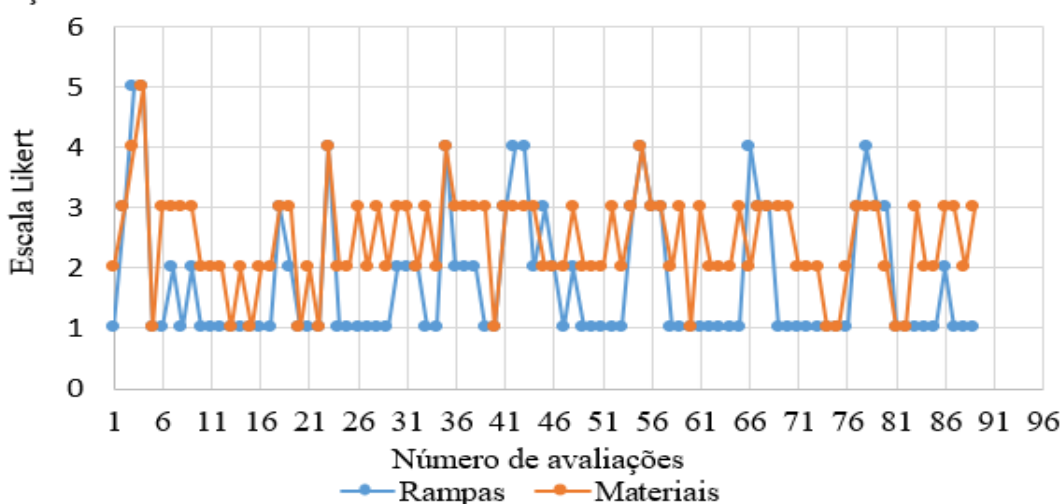
Gráfico 1. Relação entre qualidade das rampas de acessibilidade e qualidade dos materiais nas calçadas da cidade de Cravinhos - SP.

O objetivo aqui é verificar se ter uma visão panorâmica da relação entre qualidade das rampas de acessibilidade e qualidade dos materiais nos revestimentos das calçadas é independente (Gráfico 1). Nota-se que as avaliações da qualidade das rampas tiveram uma nota considerada em sua maioria de péssima, enquanto que os materiais de revestimentos tiveram avaliação variando de regular (2) a boa (3).

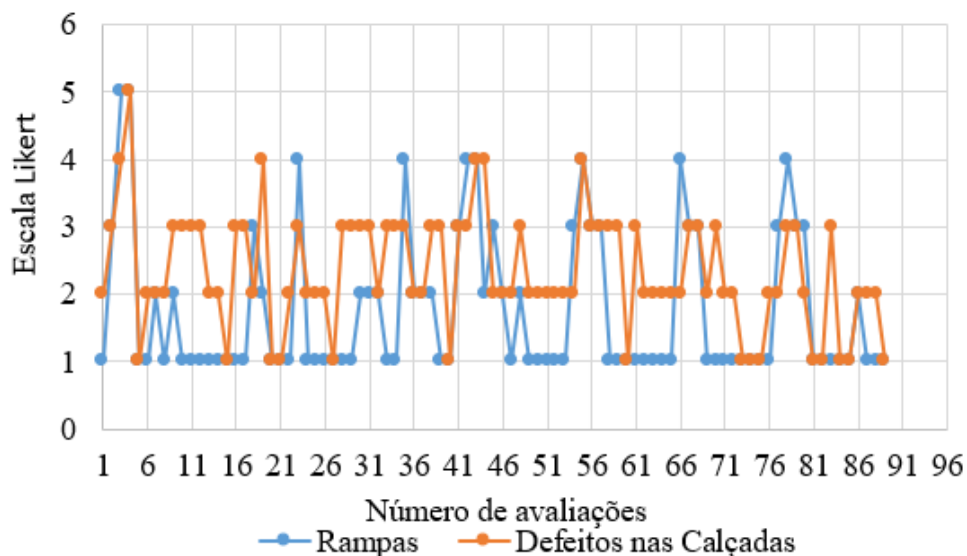
Gráfico 2. Relação entre qualidade das rampas de acessibilidade e defeitos nas calçadas da cidade de Cravinhos - SP.

A percepção panorâmica dos 89 pontos de acessibilidade pedonal na cidade de Cravinhos - SP é mostrada no Gráfico 2 por meio da relação entre qualidade das rampas de acessibilidade e os defeitos mais comuns nos revestimentos das calçadas, que são independentes.

As avaliações revelaram que, enquanto a qualidade das rampas foi majoritariamente classificada como péssima, o estado dos revestimentos das calçadas variou entre regular (2) e bom (3), com poucos índices extremos. O Gráfico 3 demonstra que a qualidade das rampas e a conservação das calçadas são variáveis independentes. Esses achados corroboram estudos realizados em cidades vizinhas, como Dobrada-SP (GODOY *et al.*, 2023), Monte Alto-SP (BONANI *et al.*, 2024) e Cândido Rodrigues-SP (FERRAREZI *et al.*, 2026).
