## CAMINHABILIDADE NO PLANO PILOTO DE BRASÍLIA: UMA ANÁLISE DESAGREGADA DA INFRAESTRUTURA PARA PEDESTRES NO ENTORNO DAS ESTAÇÕES DE METRÔ

### WALKABILITY IN PLANO PILOTO, BRASÍLIA: A DISAGGREGATED ANALYSIS OF PEDESTRIAN INFRASTRUCTURE IN METRO STATION AREAS

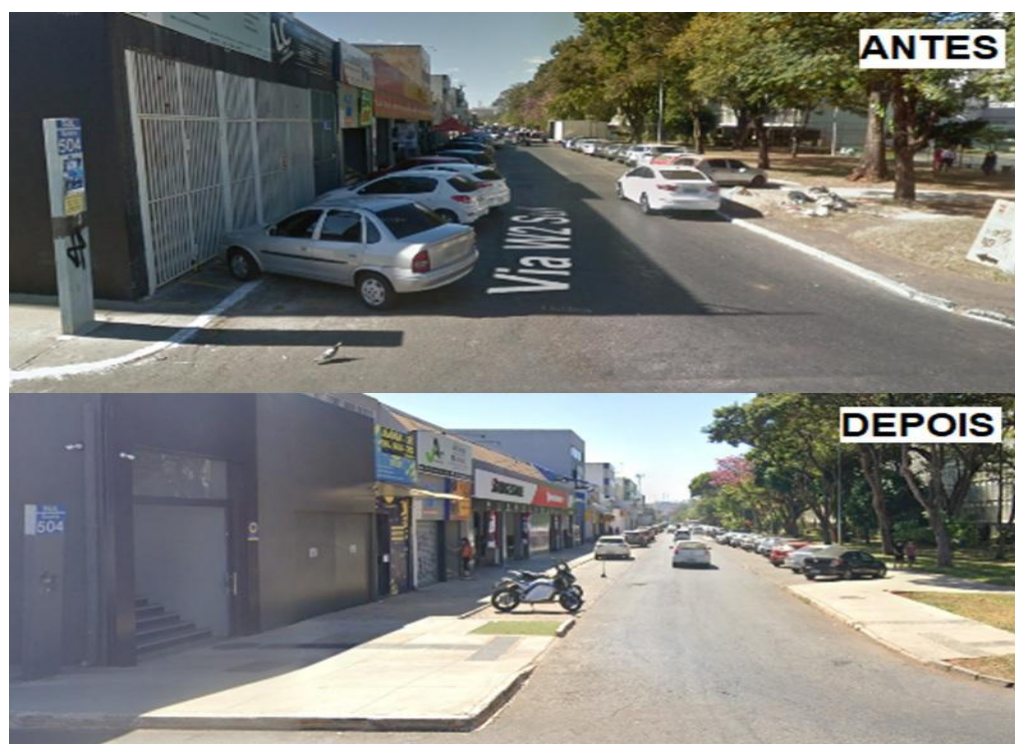
**Figura 3** – Requalificação urbana nas quadras CRS 500.

As CRS 500 constituem um caso particular em que ocorreu uma intervenção urbana em 2021. A Figura 3 apresenta a situação anterior e posterior à requalificação que reorganizou estacionamentos, ampliou calçadas e incorporou piso tátil, rampas e melhorias de iluminação. Na avaliação das calçadas, essas quadras atingiram o nível máximo do subcritério. O contraste é relevante porque mostra que a intervenção foi capaz de alterar de forma perceptível um componente específico da caminhada.

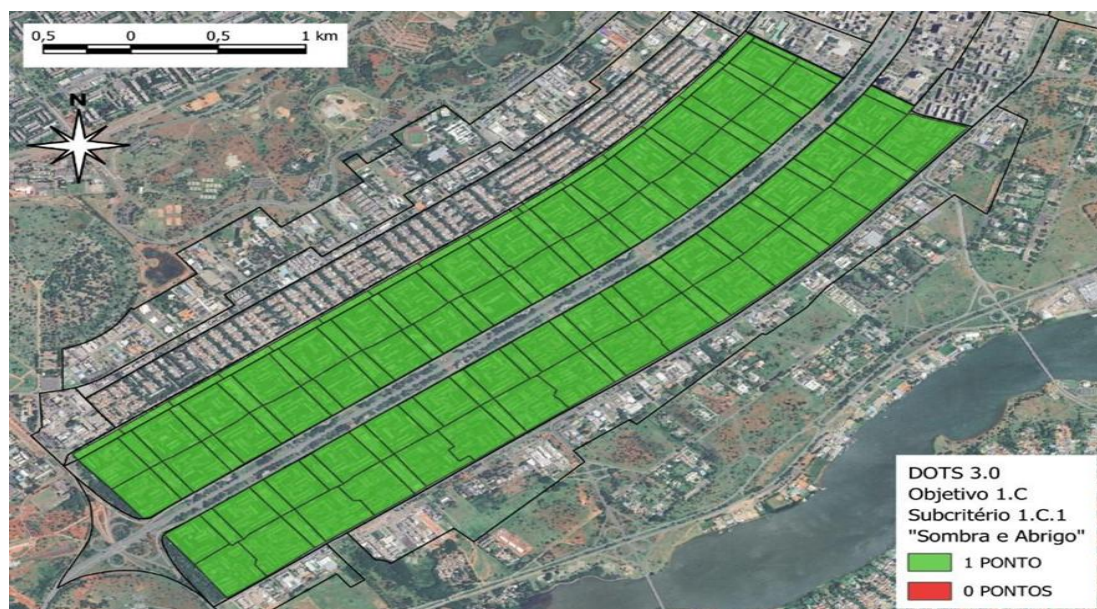
**Figura 6** – Classificação pelo Padrão de Qualidade DOTS 3.0 no critério “sombra e abrigo”.

A distribuição de sombra e abrigo se comporta de forma muito diferente dos dois componentes anteriores. A arborização associada à escala bucólica aparece em toda a área analisada e é complementada, em determinados trechos, pelos pilotis dos edifícios residenciais e por elementos de proteção das áreas comerciais. Na pontuação original, toda a área atingiu o nível máximo desse subcritério, conforme mostra a Figura 6.
