## TRABALHO INTEGRALIZADOR MULTIDISCIPLINAR RELACIONADO À INFRAESTRUTURA DE MICRODRENAGEM URBANA, EM UMA DAS SUB-BACIAS DO CÓRREGO OLHOS D'ÁGUA, NO MUNICÍPIO DE DIVINÓPOLIS – MG

### MULTIDISCIPLINARY INTEGRALIZING WORK RELATED TO URBAN MICRODRAINAGE INFRASTRUCTURE IN ONE OF THE SUB-BASINS OF CÓRREGO OLHOS D'ÁGUA, IN THE MUNICIPALITY OF DIVINÓPOLIS – MG

Este trabalho trata de um dos componentes do TIM I, relacionado à infraestrutura de microdrenagem urbana, em uma das sub-bacias do córrego Olhos d'Água, no município de Divinópolis – MG.

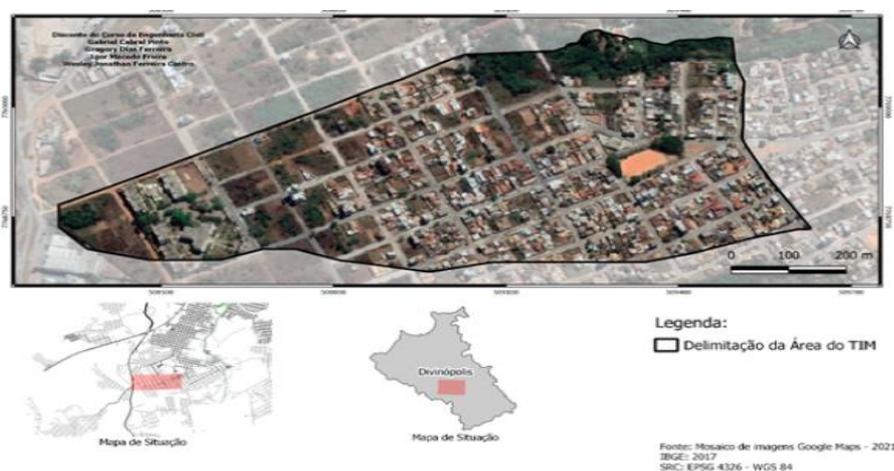
Figura 1: Sub-bacia em estudo

A sub-bacia em estudo se insere na bacia Córrego Olhos d'Água, no município de Divinópolis - MG. Apresenta uma área de 453.197,9 m<sup>2</sup> e está localizada nos bairros Chanador, Jardim Belvedere II e Bela Vista, conforme a Figura 1.

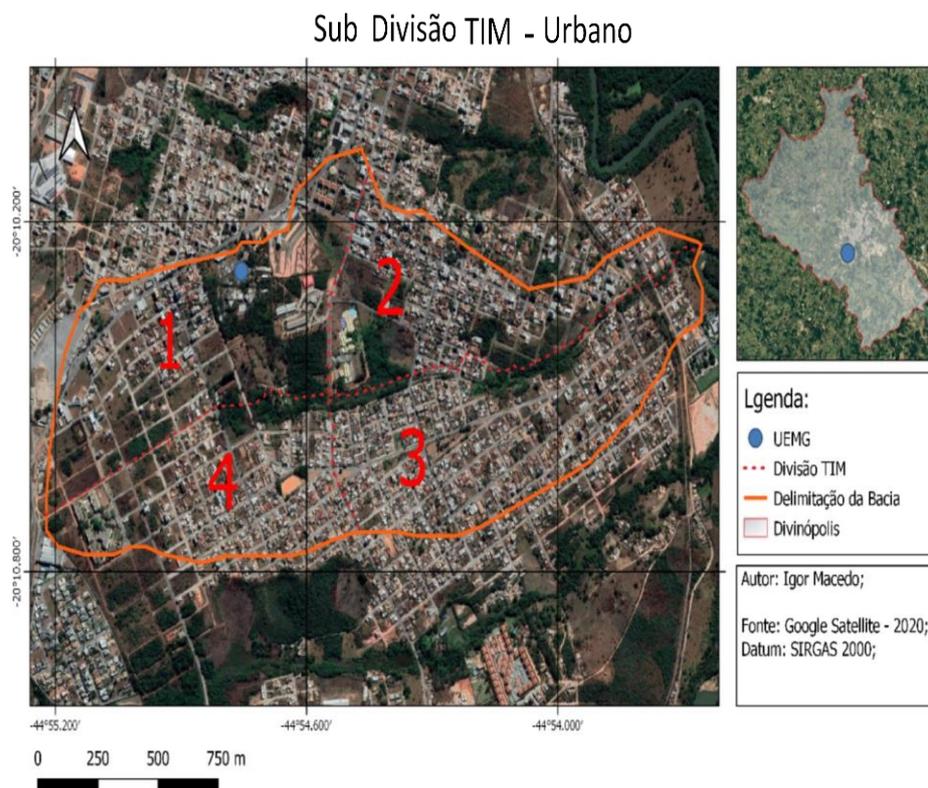
**Figura 2:** Subdivisão da bacia Olhos d'Água identificando a sub-bacia 4

A Figura 2 está demarcada a bacia do córrego Olhos D'Água, que foi dividida em quatro sub-bacias e neste trabalho foi realizado um estudo sobre o sistema de microdrenagem na sub-bacia 4.

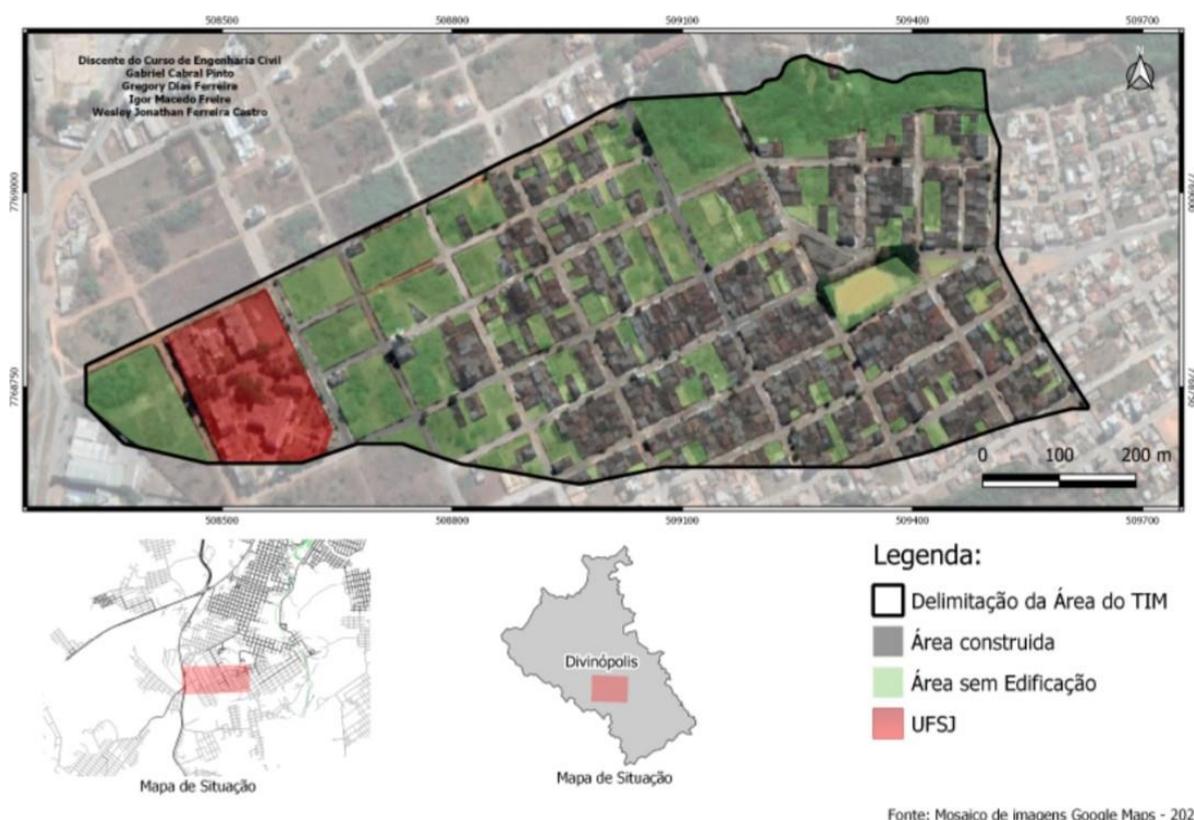
**Figura 3:** Uso e ocupação na área proposta para estudo

A região onde foi realizado o estudo está localizada na cidade de Divinópolis, no estado de Minas Gerais. A região está inserida na bacia do córrego Olhos D'Agua, que perfaz uma área total de 453.197,9 m<sup>2</sup>. Toda a área da bacia tem 43% da área ocupada e de acordo com a lei de uso e ocupação do solo (Lei nº 2418,1988) ela está localizada na zona residencial 1. A distribuição das áreas pode ser melhor visualizada na figura 3, onde se podem verificar a existência de edificações destinadas ao comércio local, instituições de ensino, igrejas e outras instalações públicas, como hospitais e sede administrativa da Prefeitura Municipal.

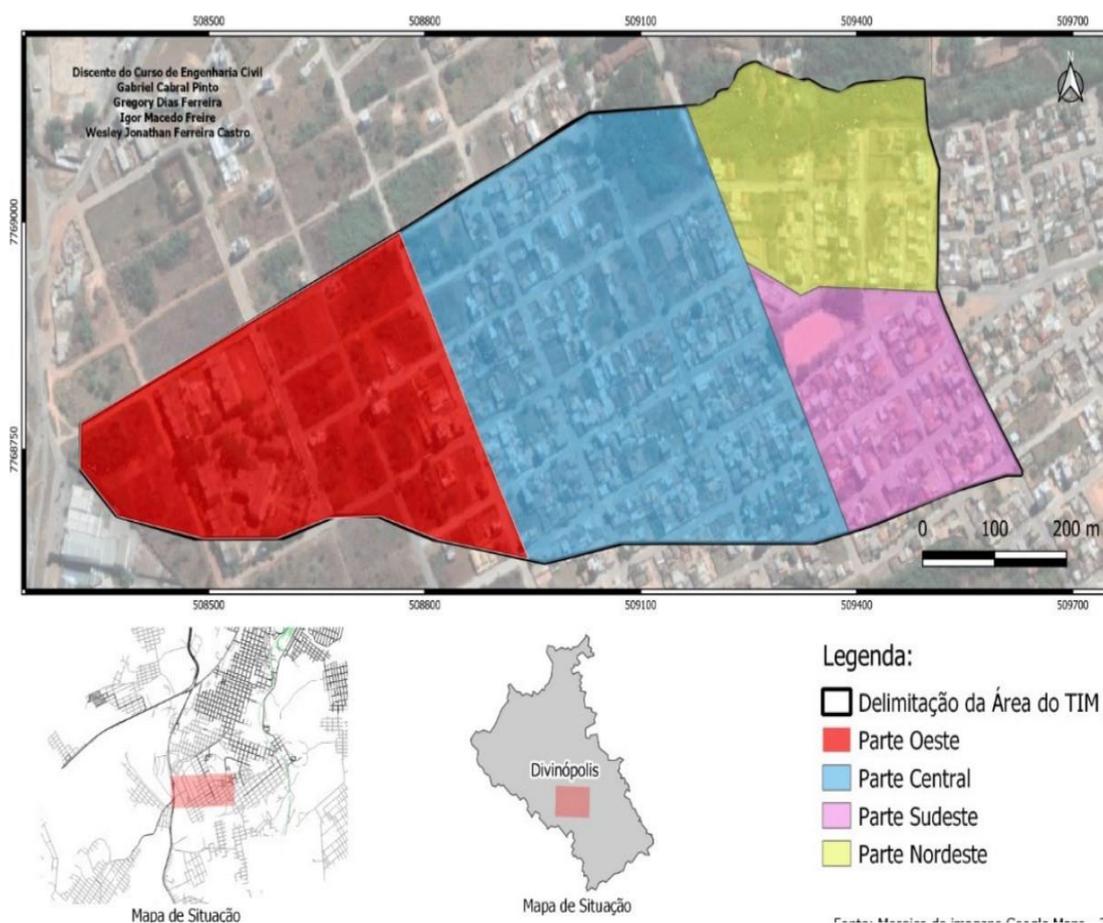
**Figura 4:** Divisão da sub-bacia que compõe: Parte Oeste (PO), Parte Central (PC), Parte Sudeste (PSE) e Parte Nordeste (PNE)

Para a melhor caracterização da área, quanto à ocupação do solo, a sub-bacia foi dividida em 4 partes, sendo elas: Parte Oeste (PO), Parte Central (PC), Parte Nordeste

(PNE) e Parte Sudeste (PSE), conforme mostra a Figura 4. Verificam-se que as partes PC, PNE e PSE estão em sua maioria urbanizadas com a predominância de residências e comércio local. A parte PO conta com uma pequena quantidade de residências e uma instituição de ensino, o restante de sua área está distribuída em lotes vagos.

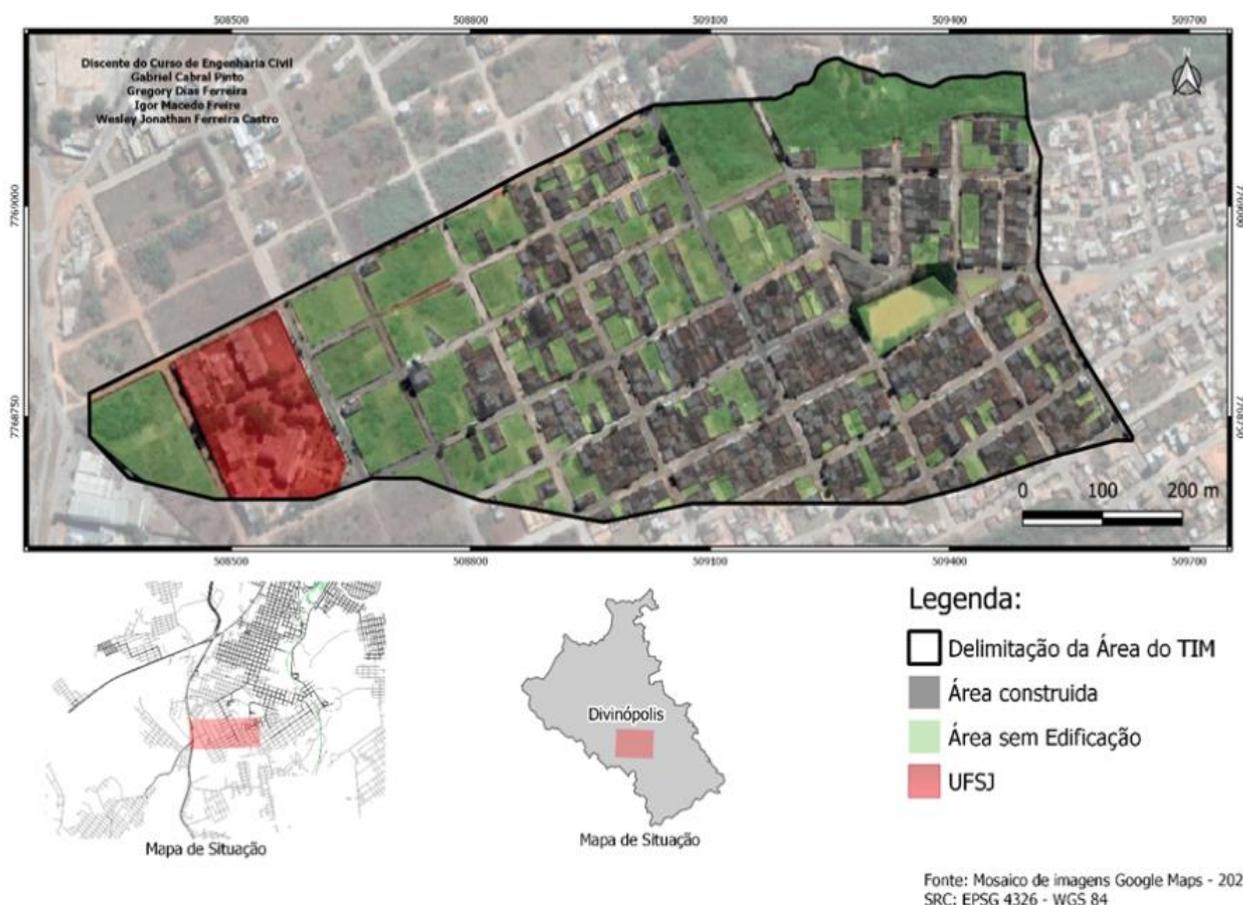
**Figura 5:** Situação quanto à pavimentação das ruas.

As vias de trânsito podem ser encontradas de três formas nessa região, sendo elas: pavimento asfáltico, paralelepípedos e sem pavimento. A Figura 5 contém informações com os tipos de pavimentos que estão distribuídos para cada trecho. O pavimento feito com

paralelepíedos é o mais recorrente nos trechos analisados, seguido pelo pavimento asfáltico encontrado nas vias principais de circulação. E por último, as ruas sem pavimento que são encontradas na parte que apresenta a menor ocupação (PO).

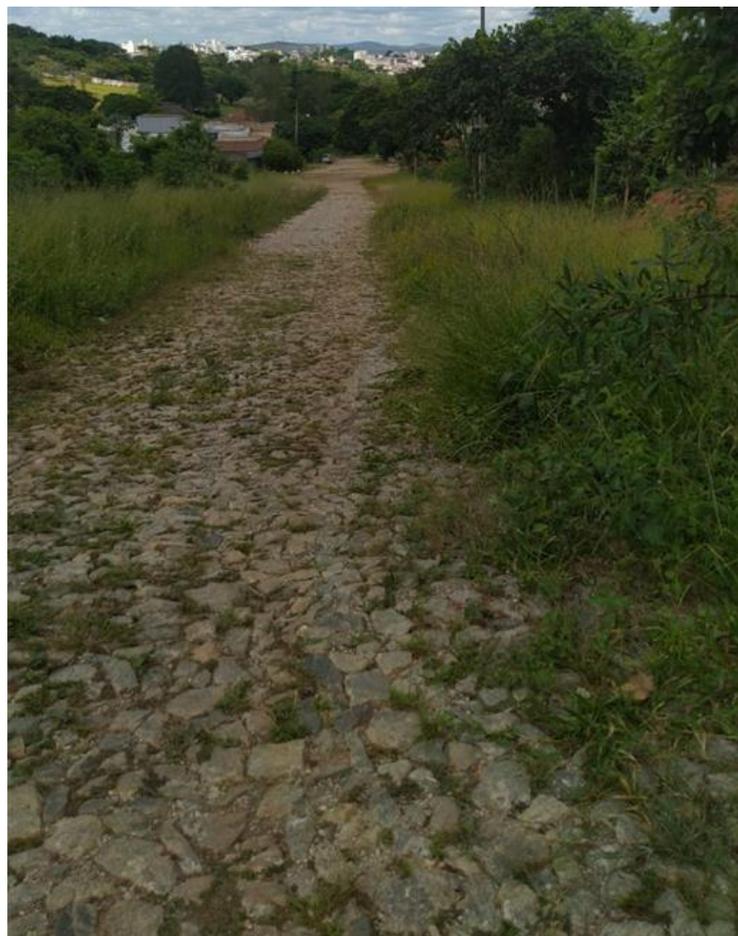
**Figura 6:** Via com vegetação excessiva nas sarjetas

Não se observam a adoção de declividades adicionais e nem faixa de escoamento visivelmente definida. Essas sarjetas são encontradas nas ruas de paralelepípedo. Já nas vias com pavimentação asfáltica verificam-se sarjetas com largura visivelmente definida e declividade transversal adicional, superior à via. Uma situação comumente verificada, principalmente na região PL, é a inexistência do serviço de capina de vias, que permite o crescimento de vegetação nas sarjetas, conforme mostra a Figura 6. A vegetação impede o escoamento das águas pluviais pela sarjeta, que passam a escoar pela calha viária. Este fato, além de reduzir a eficiência dos equipamentos de drenagem, os torna sem finalidade.

Um ponto importante notado durante o diagnóstico foi a falta de manutenção e limpeza dos equipamentos de drenagem. Seja com relação ao lixo estacionado nas entradas das bocas de lobo, quanto à vegetação excessiva atrapalhando o fluxo nas sarjetas. Um Plano de Manutenção e Gerenciamento deveria ser criado para gerenciar e manter tais equipamentos assim como reparar aqueles que estiverem danificados. Com o auxílio da população e dos canais de comunicação seria possível identificar os pontos críticos onde para limpeza e reparos, permitindo assim que se mantenha a eficiência dos equipamentos de drenagem.

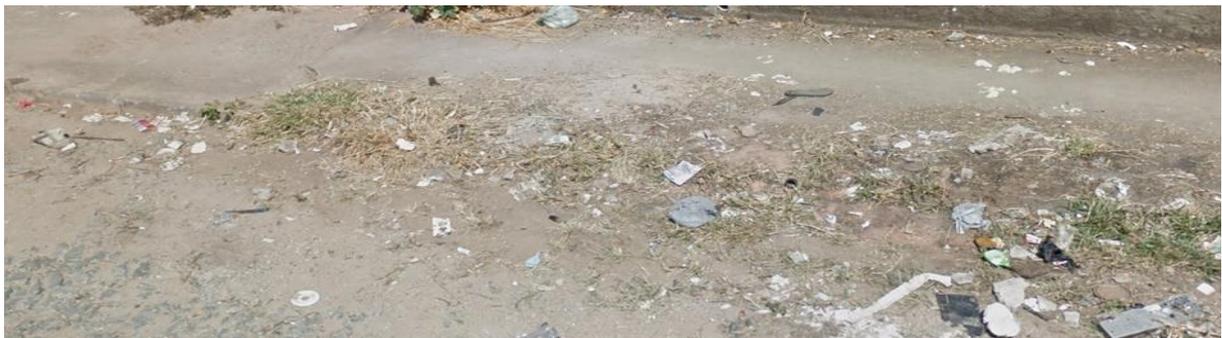
**Figura 7:** Meio fio em processo de degradação

O meio fio, parte componente das sarjetas, deve estar em bom estado de conservação e manutenção, para que garanta o bom funcionamento do superficial de drenagem. Entretanto, foram identificados em alguns trechos que o meio fio está em processo de

degradação, como mostra na Figura 7. Avarias no meio fio impedem que as águas pluviais escoem adequadamente e nesse caso, as águas de chuva podem escoar para a calçada, o que, dependendo da intensidade da chuva, pode apresentar riscos para a vida de pedestre que estiverem passando por esse trecho ou, ainda, invadir as residências próximas.

Enquanto medida estrutural é necessário que todos os dispositivos de microdrenagem sejam projetados e executados de acordo com as recomendações técnicas, tais como: sarjetas, sarjetões, bocas de lobo, galerias, dentre outros equipamentos. Na região em estudo, como esses equipamentos já foram instalados, o que se propõe, prioritariamente, é o cadastramento de todos os dispositivos existentes, tendo em vista a impossibilidade de verificação da sua totalidade, por exemplo, galerias, e a certificação técnica da sua eficiência. Para realizar tal verificação o primeiro passo é mapear todos os equipamentos de drenagem da região. Em seguida, elaborar os cálculos de dimensionamento do sistema de drenagem para a situação atual da região, considerando todas as edificações e demais modificações feitas no terreno. Por último, elaborar um comparativo da capacidade de escoamento superficial e entubado do sistema de drenagem atual e do dimensionado.

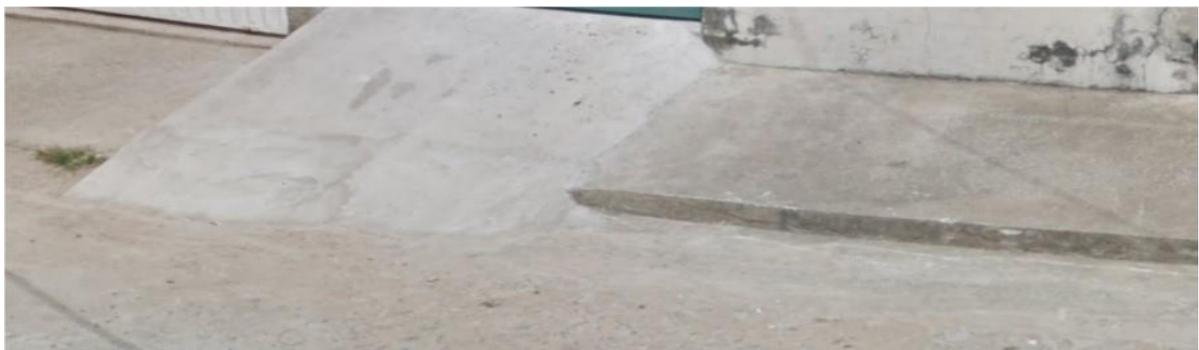
**Figura 8:** Modificações feitas na área da sarjeta

Em alguns pontos nos trechos de pavimento de paralelepípedos, moradores fizeram modificações na área de escoamento da sarjeta. Em algumas residências, os proprietários cobriram o piso com argamassa, modificando o coeficiente de rugosidade da sarjeta, e outras modificações como rampas de acesso para veículos que impedem o fluxo da água na sarjeta como mostrado na Figura 8.

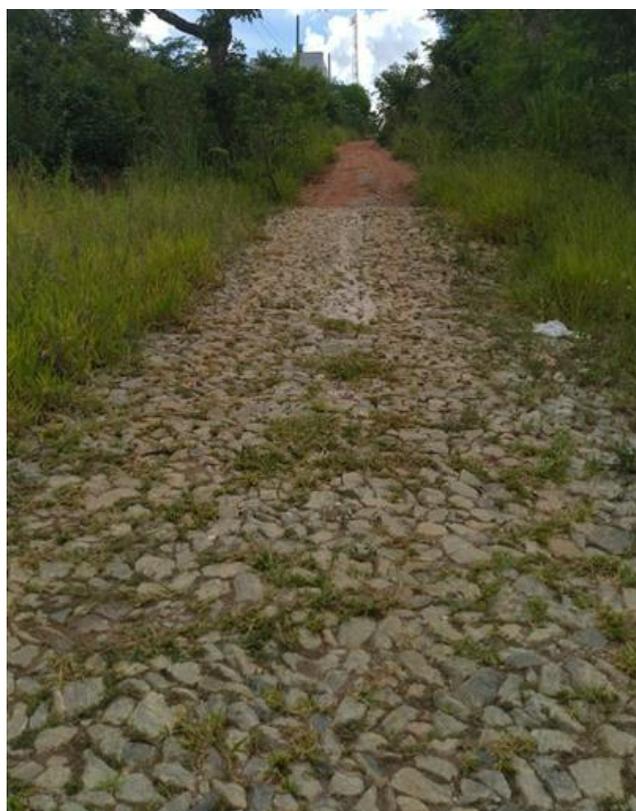
**Figura 9:** Via com pavimento incompleto

Foi encontrado um trecho de rua em que o seu início e fim estavam pavimentados com paralelepípedos, mas o meio do trecho não estava pavimentado, figura 9. Essa falta de

pavimentação pode ocasionar um alagamento e intensificar os processos erosivos nessa via, o que prejudica o restante do trecho pavimentado. Além disso, as águas de chuva que passam pelos trechos sem pavimento carregam porções de solo. Essas porções de solo, quando escoadas para outras sarjetas, podem ocasionar em assoreamento se estiver em grande quantidade.

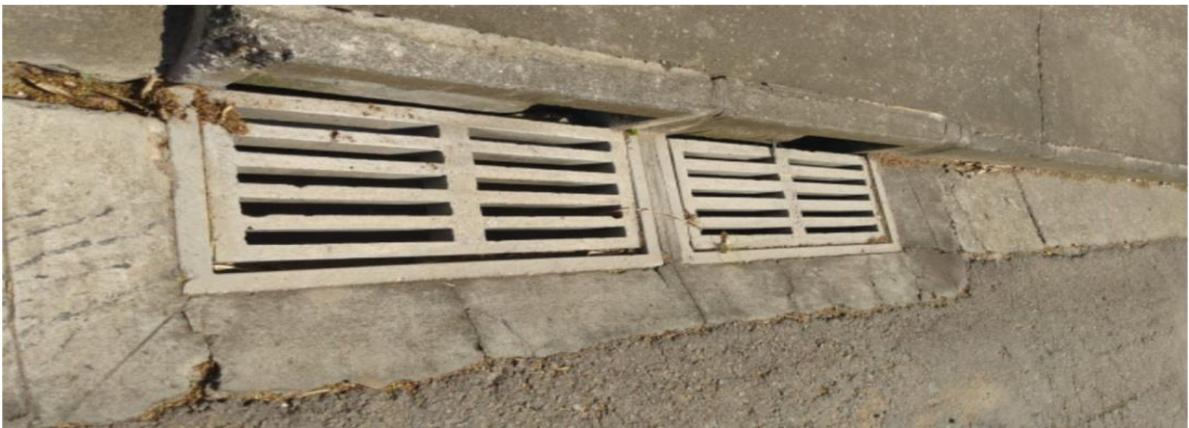
**Figura 10:** Boca de lobo do tipo combinada

As bocas de lobo encontradas são do tipo combinada, Figura 10, padronizadas para toda a região de estudo. Em toda a sub-bacia foi identificada somente uma boca de lobo, tipo caixa com grelha.

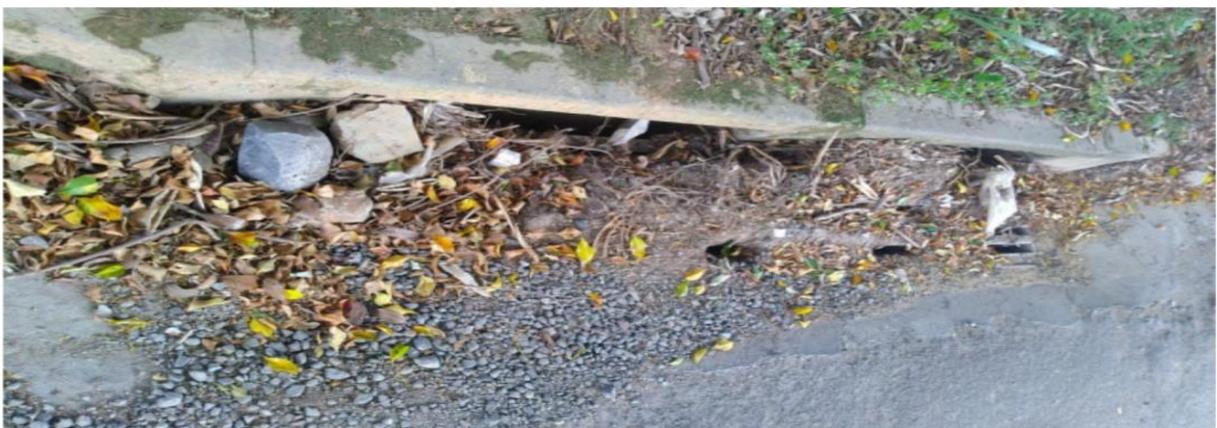
**Figura 11:** Boca de lobo com obstruída por lixo

As bocas de lobo da região não contam com serviço de manutenção e limpeza, como pode ser visto na Figura 11. Os resíduos sólidos das ruas são arrastados pelas chuvas e

aglomeram-se nas entradas das bocas de lobo. Esta situação compromete a capacidade de engolimento de água pelas bocas de lobo.

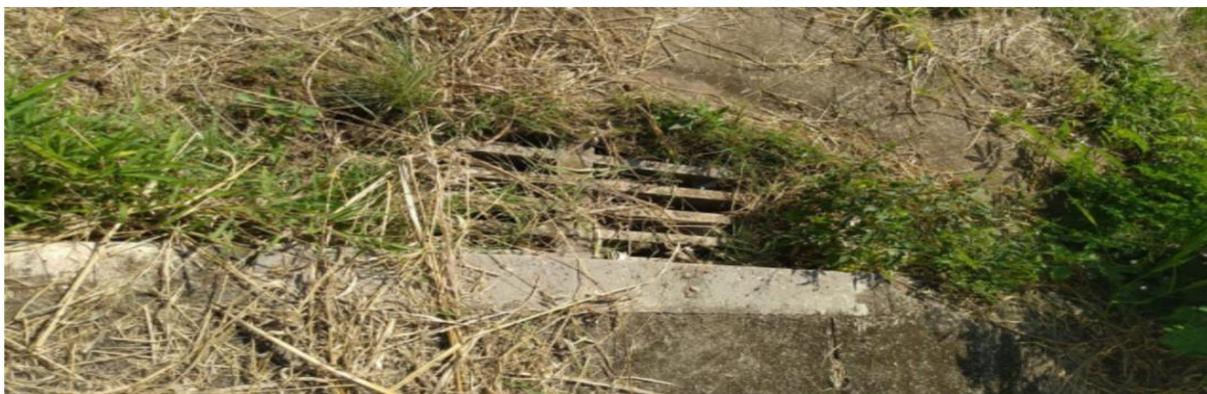
**Figura 12:** Boca de lobo obstruída por excesso de vegetação

O excesso de vegetação em torno das bocas de lobo mostrado na Figura 12 também impede a entrada das águas, o que resulta em alagamento além de representar um risco para os pedestres. Durante a verificação no local e em conversa com moradores da região, foi informado, que eventos com alagamentos e formações de poças de água são recorrentes quando chove, o que indica a ineficiência na captação de água pelas bocas de lobo.

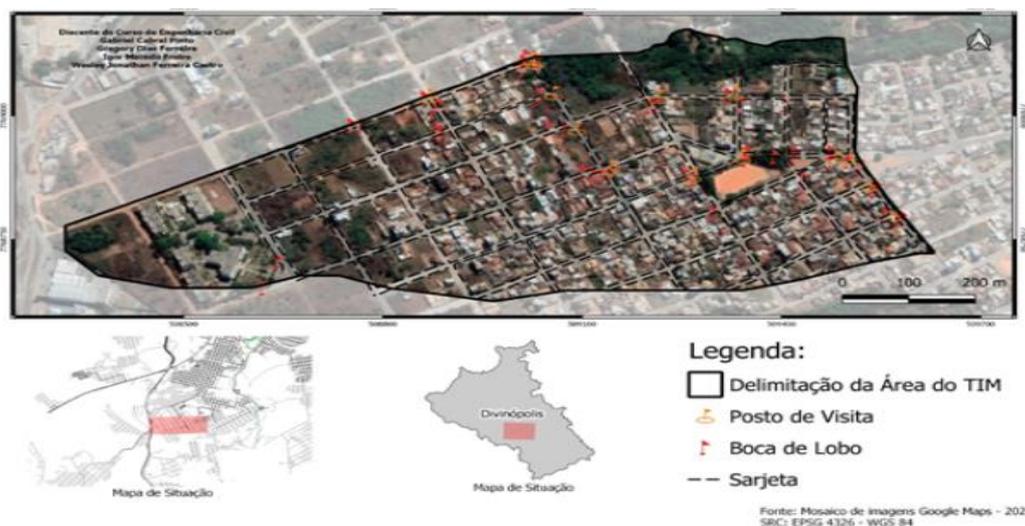
**Figura 13:** Equipamentos de drenagem urbana na área proposta para estudo

Não há qualquer informação sobre a posição, diâmetros e profundidade das galerias pluviais. A Prefeitura Municipal não tem qualquer cadastro destes dispositivos. Desta forma, não se pode informar a situação que se encontram. As localizações dos poços de visita puderam ser determinadas e estão demonstradas na Figura 13. Nesta figura, demonstram-se ainda, a localização de bocas de lobo existentes na sub-bacia.

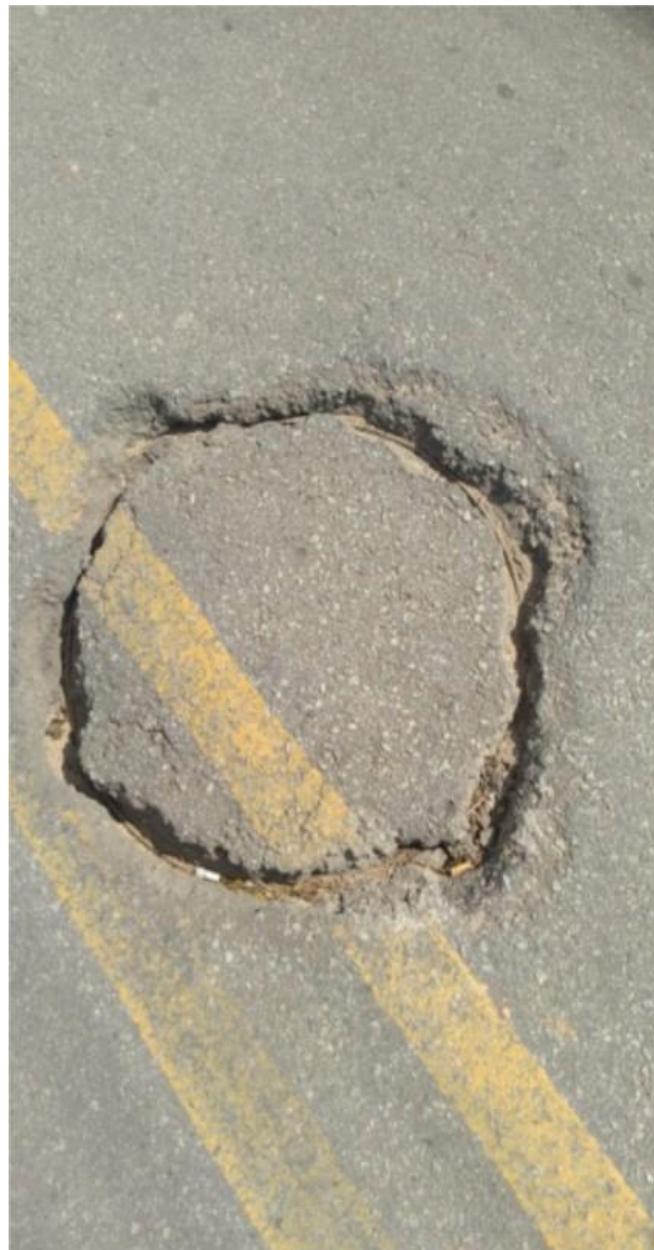
**Figura 14:** Situação de alguns tampões dos poços de visitas PVs.

Um problema identificado nos poços de visita é que suas tampas estavam, em alguns casos, totalmente ou parcialmente coberta por asfalto, como mostrado na Figura 14. Esse descuido na hora de fazer o recapeamento da pavimentação asfáltica dificulta a abertura das tampas do poço de visita, impedindo, assim, a manutenção e limpeza das galerias.
