ASPECTOS DA DRENAGEM DE BARRAGENS DE REJEITO COM ALTEAMENTO A MONTANTE: CASO DA BARRAGEM I, DA MINA DE CÓRREGO DO FEIJÃO, EM BRUMADINHO - MG

ASPECTS OF THE DRAINAGE OF TAILINGS DAMS WITH UPSTREAM LIGHTING: THE CASE OF DAM I, OF THE CÓRREGO DA MINA DO FEIJÃO, IN BRUMADINHO - MG

Carlos José de Petribú Guimarães¹
Manoel Isidro de Miranda Neto²

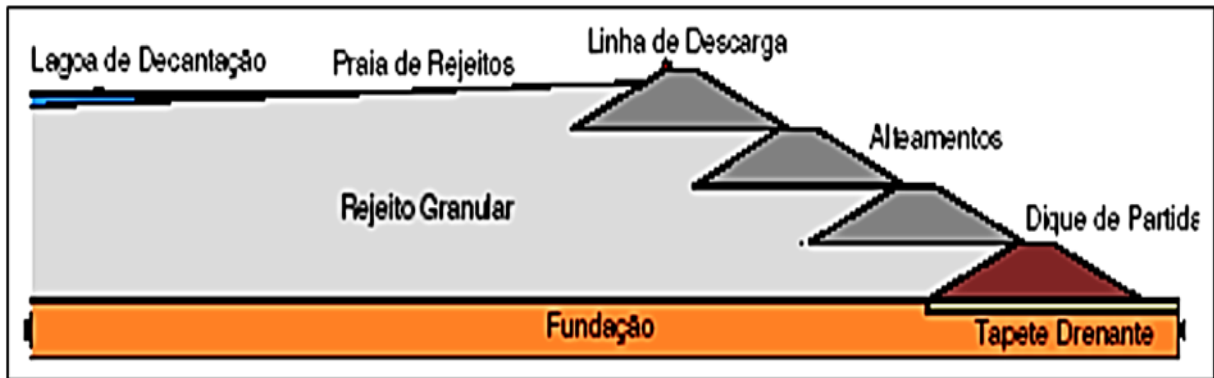
Figura 1 - Método construtivo de alteamento à montante.

Segundo Araújo (2006), o alteamento a montante, ilustrado na Figura 1, é a técnica mais antiga, simples e o método mais econômico de construção de barragens. A etapa inicial na execução deste tipo de barragem consiste na construção de um dique de partida, normalmente de material argiloso ou enrocamento compactado. Construído o dique de partida, o rejeito é lançado por canhões em direção a montante da linha de simetria do dique, formando assim a praia de deposição, que se tornará a fundação e eventualmente fornecerá material de construção para o primeiro alteamento. O processo continua sucessivamente até que a cota final prevista em projeto seja atingida.

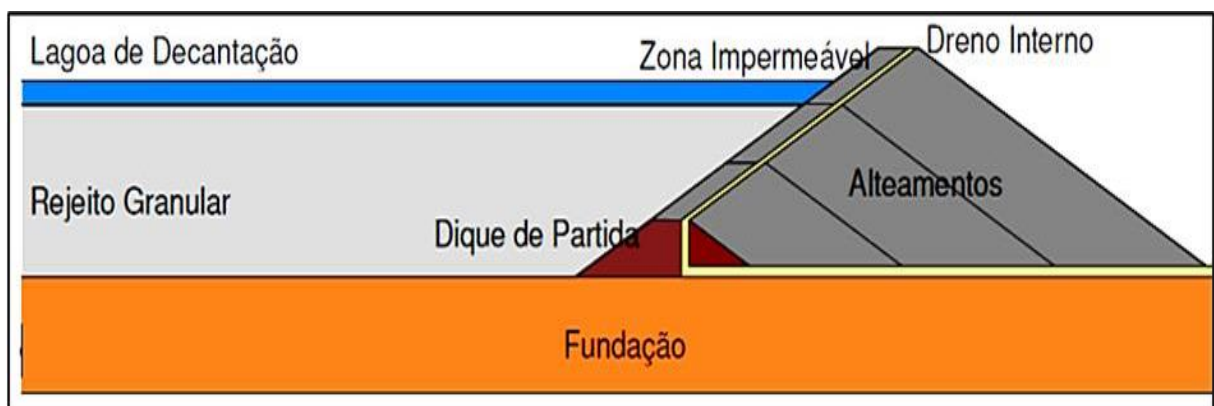
Figura 2 - Método construtivo de alteamento à jusante.

A construção de barragens de rejeitos pelo método de jusante, tem como premissa que a construção dos alteamentos sucessivos, não fossem executados sobre o rejeito previamente depositado e pouco consolidado, como ilustra a Figura 2.

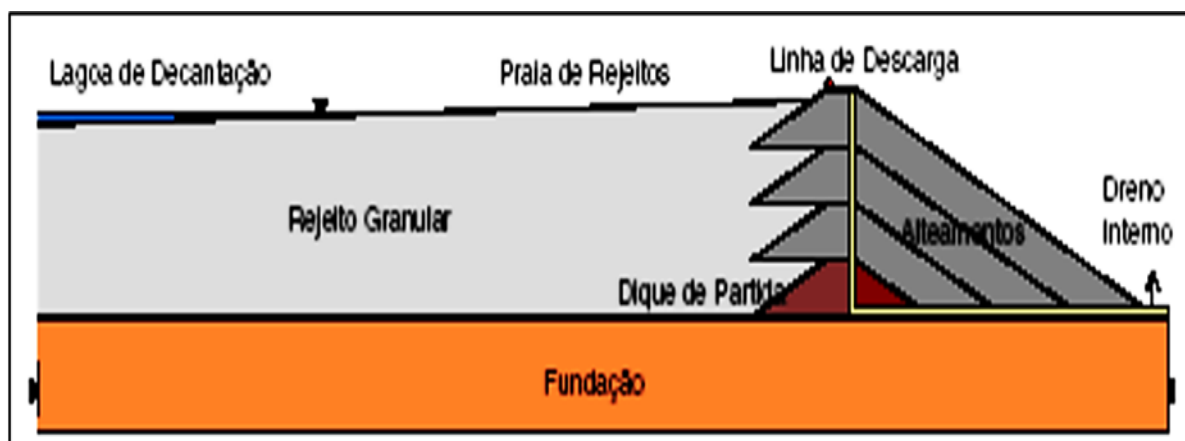
Figura 3 - Método construtivo de alteamento por linha de centro.

O método de alteamento de linha de centro, Figura 3, apresenta uma solução de construção com variação do método de alteamento a jusante, neste caso, o alteamento da crista é realizado no sentido vertical. O primeiro alteamento é feito com o aterro, sobre o limite mon- tante da praia e o talude de jusante do maciço do dique de partida, com os alteamentos posteriores sendo coincidentes a este eixo durante toda a vida útil da barragem (ALBUQUERQUE,2004).

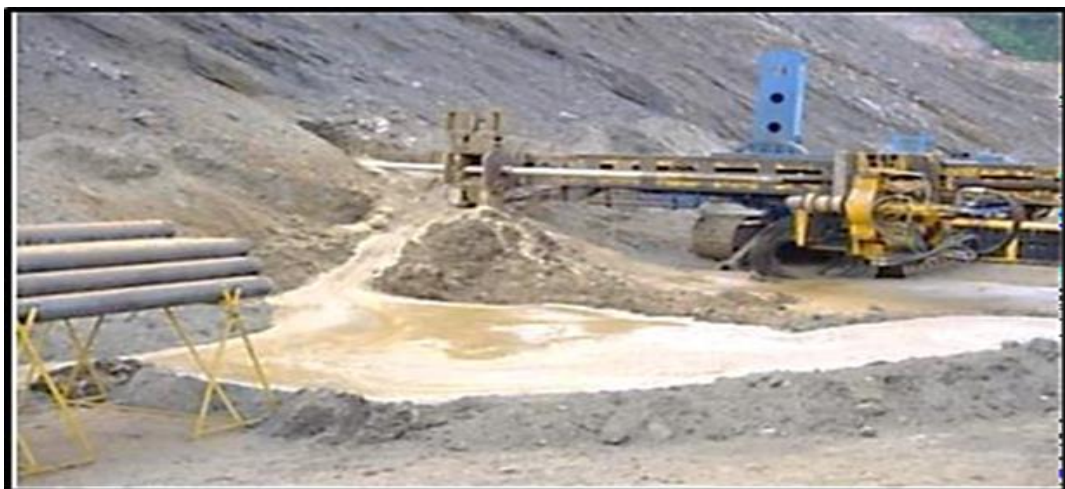
Figura 4 - Perfuratriz realizando um DHP, com limpeza de furo.

O dreno horizontal profundo (DHP), ilustrado na Figura 4 e Figura 5, tem por finalidade drenar a água de percolação interna do maciço de solo ou rejeito, rebaixando o nível do lençol freático, a fim de minimizar a carga exercida sobre o talude ou o muro de contenção, gerando também alívio de poropressões ou pressões neutras.

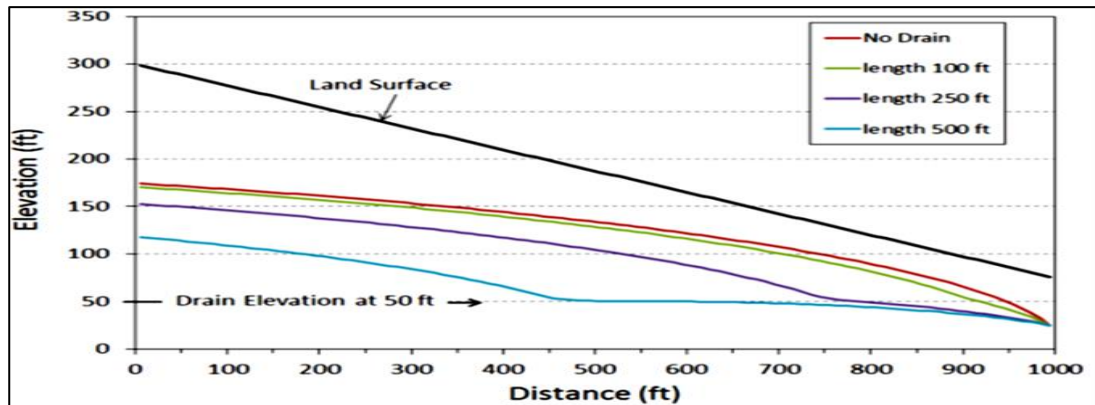
Figura 8 - Variação do NA em função dos comprimentos dos DHP.

A Figura 8 ilustra uma seção transversal idealizada sem drenagem e com drenos de diversos comprimentos, instalados na base do declive. Essa simulação mostra o efeito do comprimento do dreno no rebaixamento do nível d'água (NA).

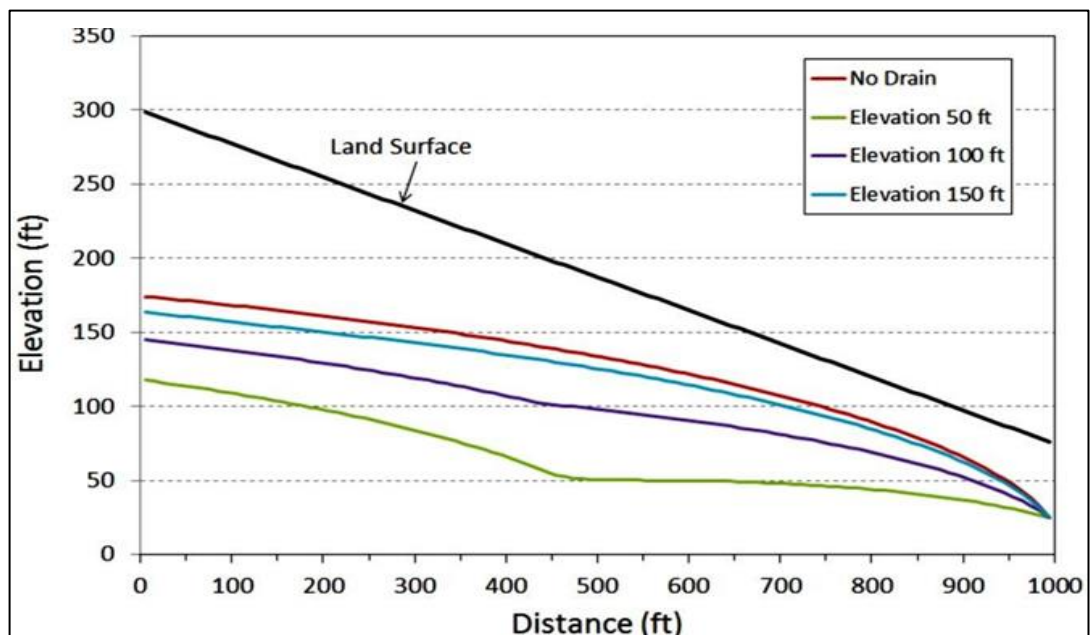
Figura 9 - Variação do NA para drenos de 500 pés com diferentes elevações.

A Figura 9 ilustra uma seção transversal sem drenagem e com drenos horizontais profundos (DHP), instalados na base do declive, e com diversas elevações (inclinações). Essa simulação mostra o efeito da inclinação do dreno no rebaixamento do nível d'água (NA). Nota-se que os drenos com menor inclinação propiciam uma maior queda do nível de água (POHLL et al., 2013).

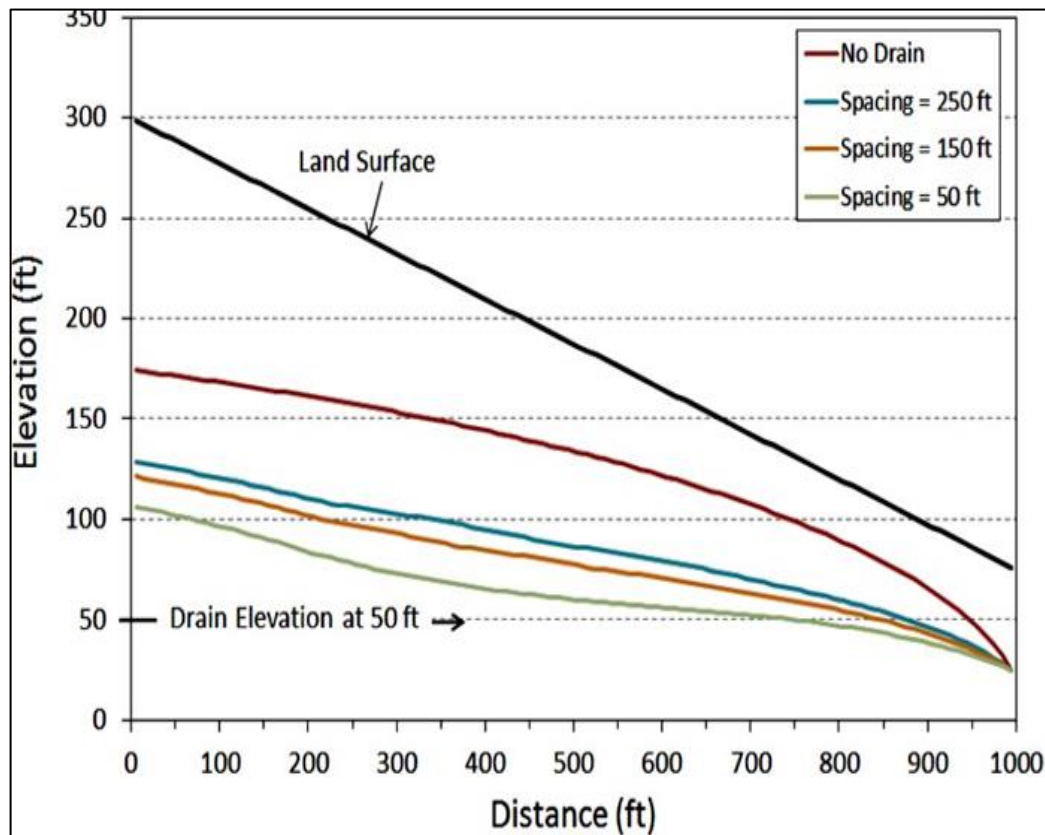
Figura 10 - Variação do NA em função do espaçamento dos DHP.

A Figura 10 ilustra o resultado da simulação para drenos com diferentes espaçamentos, mantidas mesmas inclinações e comprimento. Para essa simulação os drenos foram posicionados com uma elevação de 50 pés, que foi a que melhor apresentou resultado na simulação anterior. Nessa simulação, dada igual recarga e características hidráulicas do terreno, diminuir o espaçamento dos DHP acarreta maior redução do NA (POHLL et al., 2013).

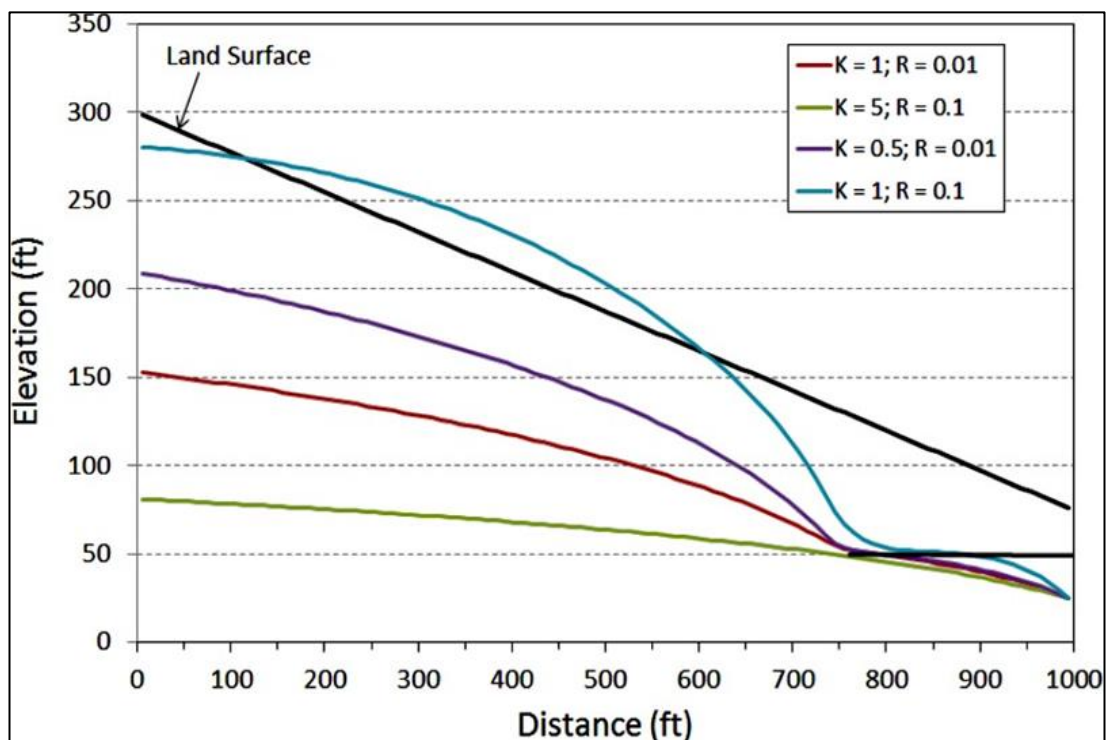
Figura 11 - Variação do NA em função da condutividade hidráulica (K) e da taxa de recarga (R).
Fonte: Pohll et al. (2013).

Pohll e outros (2013) verificaram a resposta do nível da água em função das características do local. As características examinadas foram a condutividade hidráulica (K) e taxa de recarga (R), ambas na unidade de pés por dia. O comprimento do dreno é de 250 pés e na Figura 20 o dreno está representado por uma linha preta na elevação de 50 pés.

Os resultados da modelagem, apresentados na Figura 20, indicam que, para diferentes características (taxa de recarga e condutividade hidráulica), há diferentes respostas para

a posição do nível d'água. Na Figura 11, pode-se verificar que o nível de água aumenta com o aumento da taxa de recarga e/ou com a redução da condutividade hidráulica.

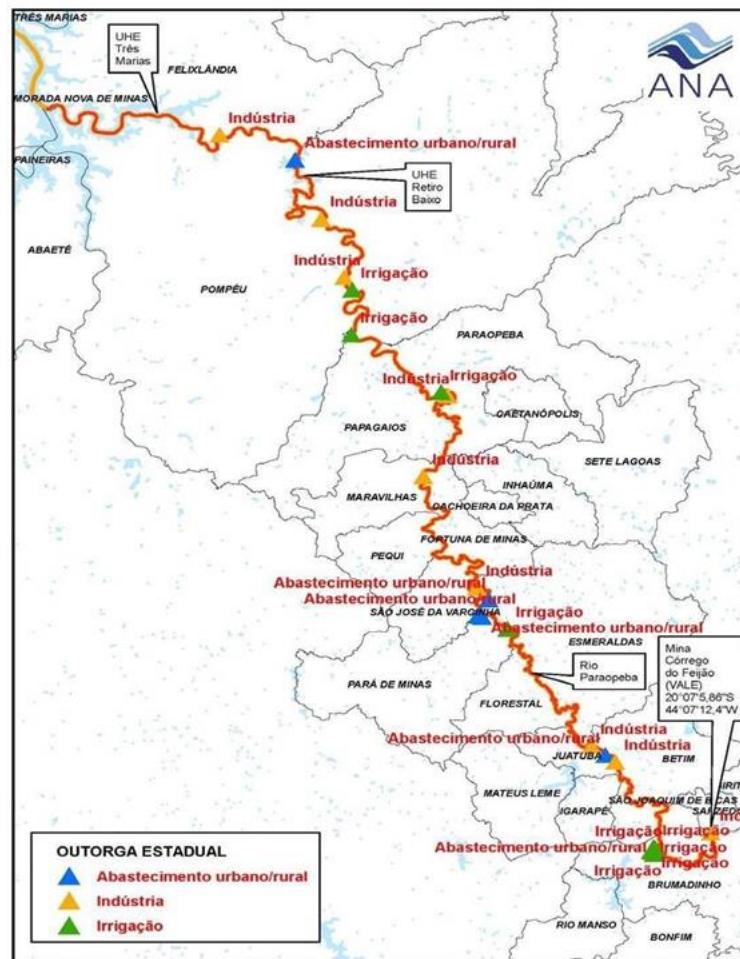
Figura 13 - Principais usos da água na bacia do Rio Paraopeba.

A Figura 13 ilustra o eixo do Rio Paraopeba e os principais pontos de outorga.

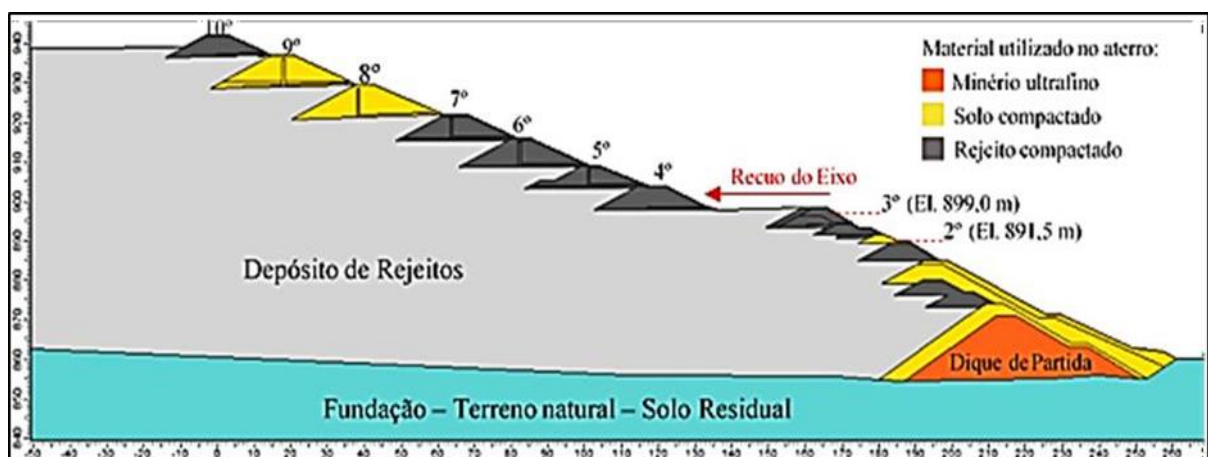
Figura 16 - Ilustração da geometria da Barragem I na seção de máxima altura.

A Barragem I foi idealizada para possuir alteamentos para montante, conforme os rejeitos fossem sendo dispostos na estrutura. A Figura 16 ilustra o perfil da barragem após seu encerramento. Tomando o dique de partida como o primeiro alteamento, na cota 874 m, o segundo alteamento foi composto por uma série de cinco alteamentos. O primeiro com 3 m e o segundo com 2,0 m, ambos a montante, e o terceiro com 5,0 m em linha de centro. O quarto com 5 m e o quinto com 2,5 m, ambos a montante, formando todo o conjunto do então tido como o segundo alteamento até a cota 891,5 m.

O terceiro alteamento consistiu também em pequenos alteamentos a montante, correndo a crista na cota 899 m. O quarto alteamento foi até a cota 905 m e teve um recuo acentuado para tornar sua crista retilínea. Para isso esse quarto alteamento foi construído avançando sobre a praia de rejeito. Pela Figura 16 pode-se verificar que até o terceiro alteamento a declividade média do barramento era de aproximadamente 23° . Dessa forma, o recuo também proporcionou o abatimento da declividade do talude de jusante do barramento, que passou para aproximadamente 18° .

Os alteamentos subsequentes avançaram a montante a partir da crista do alteamento anterior, tendo, a crista do décimo alteamento, alcançado a cota de 942 m. Ao final a barragem possuía 86 m de altura e com 720 m de comprimento. No projeto, o volume previsto do reservatório (armazenamento) seria de $8.797.136 \text{ m}^3$ de rejeito. Em 2016, com interrupção da operação, o volume de rejeitos armazenados só atingiu $7.529.033 \text{ m}^3$ (SETEC, 2019).

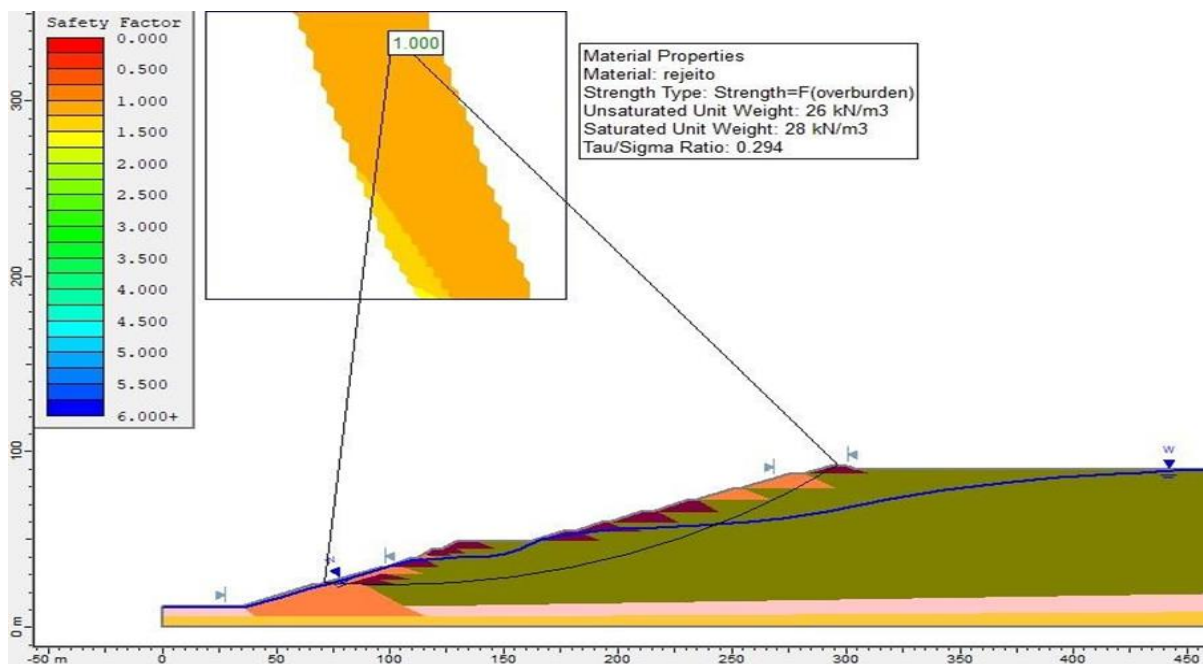
Figura 19 - Superfície de ruptura para o caso não drenado.
Fonte: Miranda Neto e Santos (2020).

A retroanálise conduzida por Miranda Neto e Santos (2020) mostrou que poderia ter havido tanto uma ruptura não drenada como uma ruptura drenada, sendo esta última a mais provável de ter ocorrido. A Figura 19 ilustra a superfície de ruptura para o caso da ruptura não drenada e a Figura 20 ilustra a superfície de ruptura para o caso drenado.

Para o caso não drenado a razão de resistência (S_u / σ'_v) seria de 0,294 e para o caso drenado o ângulo de atrito seria de 19° , admitindo uma coesão de 5 kPa.

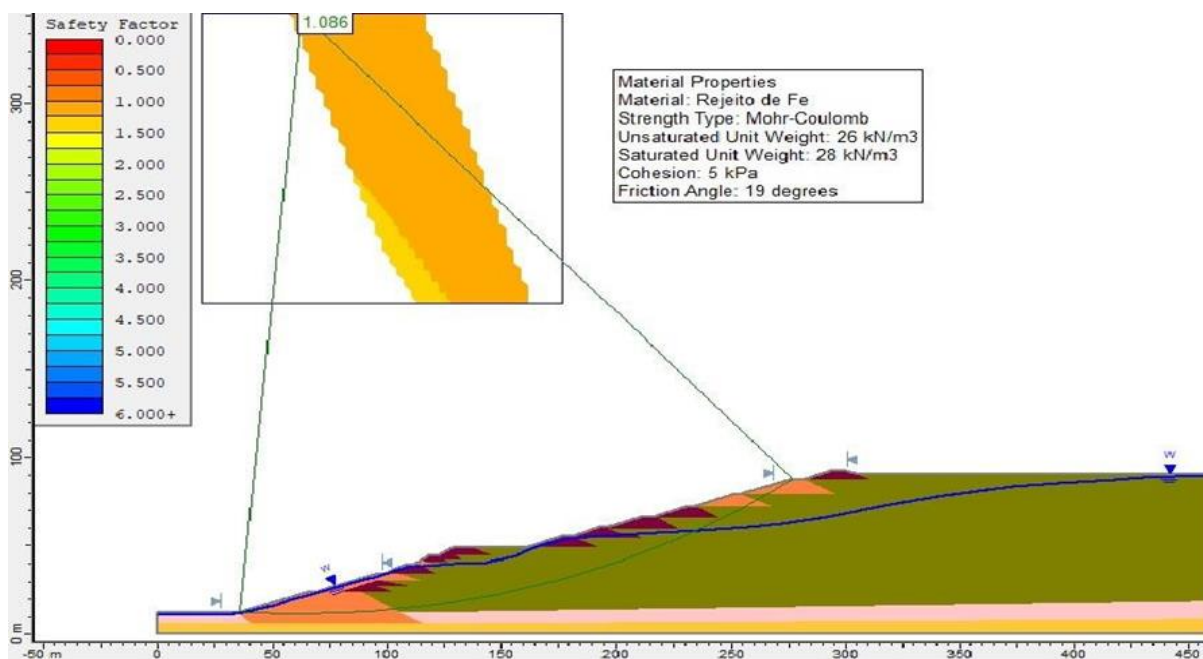
Figura 20 - Superfície de ruptura para o caso drenado.
Fonte: Miranda Neto e Santos (2020)
