PATOLOGIAS DE PAVIMENTOS ASFÁLTICOS E SUAS RECUPERAÇÕES – ESTUDO DA AVENIDA RANUFO PAES DE BARROS

PATHOLOGIES OF ASPHALT SIDEWALKS AND THEIR RECOVERY - STUDY OF RANUFO
PAES DE BARROS AVENUE

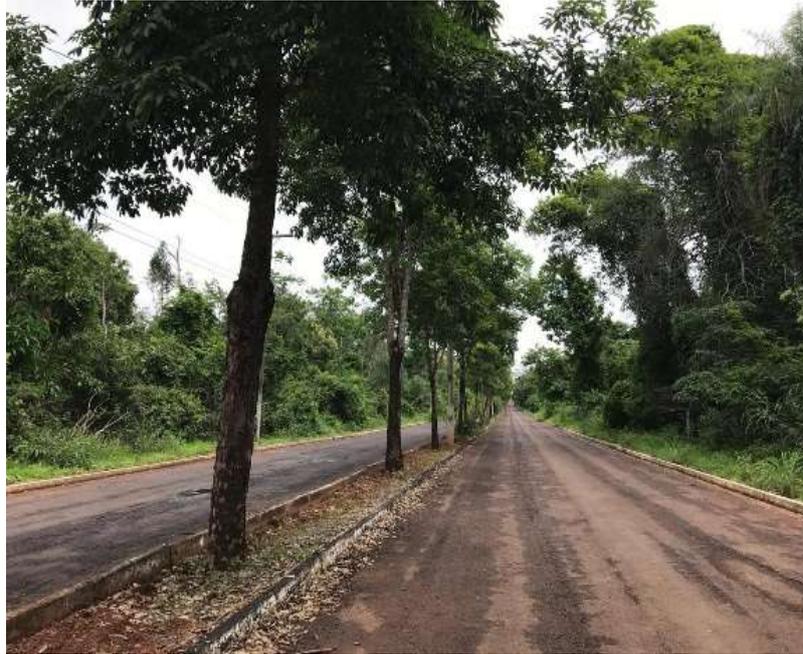
Figura 02. Trecho da Avenida Ranufo Paes de Barros.

Os dados obtidos e observados, quanto ao tipo de defeitos implica diretamente a percepção do fato de que a prefeitura não tem ou não faz uso, com eficiência, de uma política de manutenção preventiva do pavimento asfáltico e nos remete a uma outra hipótese que é lamentável: ausência de procedimentos técnicos bem fundados e constituídos; o que leva o poder municipal a tomar decisões baseados em cálculos superficiais e não fundamentados (quando há a presença de cálculo).

Com a avaliação superficial podemos identificar e apresentar métodos de recuperações ou restauração dos defeitos e patologias encontradas, e é através dessa análise que observamos a avenida estudada e apresentamos algumas soluções para os problemas encontrados.

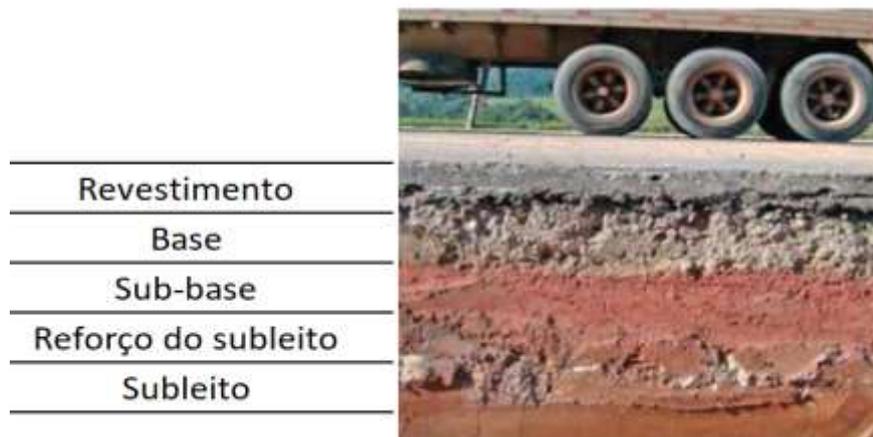
Figura 03. Trecho da avenida Ranufo Paes de Barros.

O pavimento tem como camadas principais conforme podemos observar na figura 3:

- Reforço de subleito;
- Sub-base;
- Base;
- Revestimento.

Segundo DNIT (2009, p.02) o reforço do subleito trata-se de uma camada estabilizada granulometricamente, que é feita sobre o a terraplanagem do subleito (já compactado e regularizado). Mais utilizado quando precisa reduzir a espessura da camada superior (sub-base), e faz-se necessária devido à baixa capacidade de suporte do subleito.

De acordo com DNIT (2009, p.02) a sub-base é a camada que fica entre a base e o reforço do subleito e é complementar à camada base, pois também pode ser utilizado para regularizar a

espessura da base. É aconselhável sua execução quando por questões técnicas e econômica não pode ou não é viável executar a base diretamente sobre o leito regularizado ou sobre o reforço.

Conforme DNIT (2009, p.02) a base tem como finalidade resistir e disseminar ao subleito todos os esforços provenientes do tráfego e, a camada sobre a qual o revestimento irá repousar.

Para Bernucci (2008, p.09) o revestimento asfáltico é camada final da pavimentação que recebe as cargas provenientes do tráfego e distribui de forma atenuada as camadas inferiores, deve resistir aos desgastes provocados pelo atrito do pneu no revestimento, além de melhorar as condições de rolamento oferecendo comodidade e segurança.

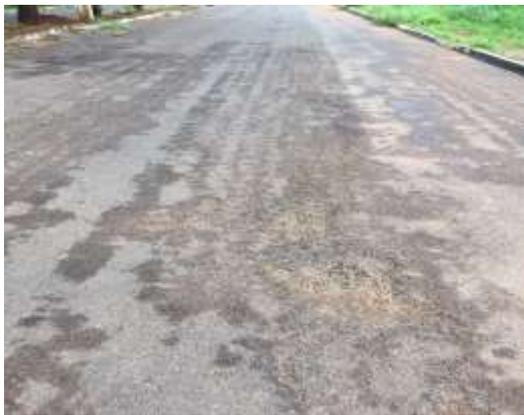
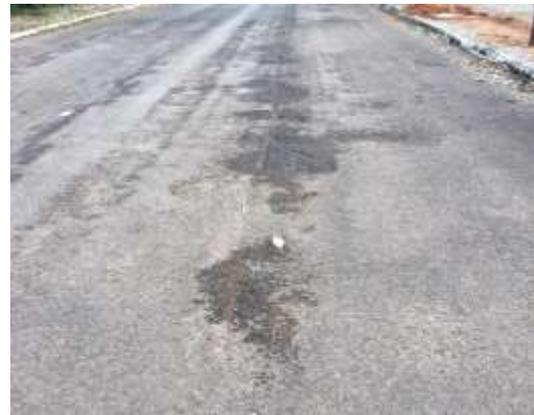
Para Bernucci (2008 p.416) o desgaste ou desagregação é proveniente da separação dos agregados da superfície do revestimento asfáltico devido à perda da mástique junto ao agregado, ou seja, a falha de adesividade do ligante-agregado provoca o efeito de desprendimento

progressivo dos agregados do revestimento, produzindo com isso uma aspereza na sua superfície. A **Figura 4 e 5** mostra um exemplo claro do desgaste presente em grande parte da via.

Figura 04. Desgaste

Figura 05. Desgaste

Essa patologia ainda pode ser provocada pela presença de água entre os vazios da camada de revestimento que acaba suscitando no deslocamento da camada de ligante, ou deficiência na mistura e consequentemente no teor de ligante.

Para Bernucci (2008, p.476) quando se faz necessária a restauração de um pavimento sem a necessidade das retiradas de componentes do revestimento por meio da fresagem e os

problemas são apenas defeitos funcionais superficiais, utiliza-se de métodos como tratamento superficial simples ou duplo para a restauração da aderência superficial.

“Tratamento superficial simples – TSS é a camada de revestimento do pavimento constituída de uma aplicação de ligante asfálticos coberta por uma camada de agregado mineral submetido à compressão” (DNIT, 2012, p.02)

O desgaste presente na avenida estudada ainda estão em fase inicial e torna mais fácil a correção e a simples aplicação de um tratamento superficial simples geraria o resultado esperado.

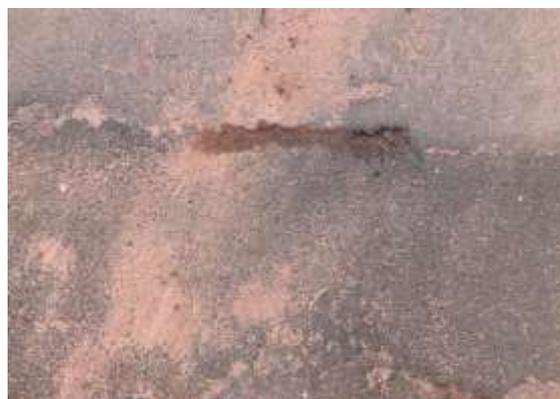
Segundo Bernucci (2008, p.416) o remendo se torna um defeito devido a uma atividade de conservação da superfície caracterizada pelo preenchimento de panelas ou alguma outra patologia que resulta em orifício ou depressão na camada superficial ou demais camadas por apontar um local de fragilidade do revestimento e por provocar desconforto devido à elevação que geralmente apresentam. Conforme pode ser observado na Figura o8.

Figura o8. Remendos

As causas que levam a necessidade de remendos são as ações do meio ambiente, a utilização de materiais de má qualidade, a má execução do pavimento e os esforços oriundos do tráfego.

O remendo em si mesmo já é uma técnica de recuperação quando executada de forma adequada. “Dentre os vários métodos de reparo, os mais tradicionais na maioria das cidades brasileiras são os remendos simples (ou “tapa-buraco”), compactado e permanente.” (STUCHI, 2005, p.38).

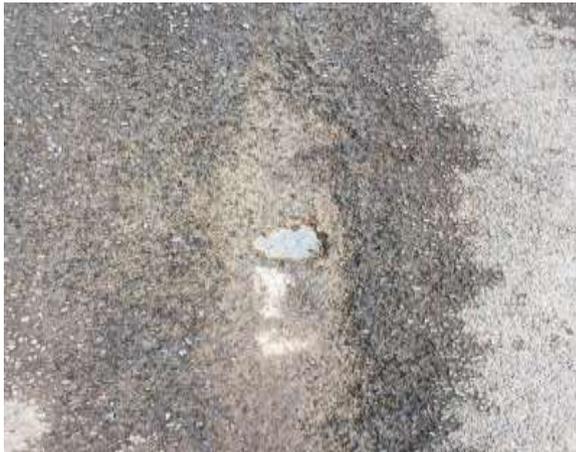
De acordo com Bernucci (2008, p.416) panela ou buraco é uma patologia do revestimento asfáltico em forma de uma cavidade que pode vir a ser superficial ou não, ou seja, que podem atingir ou não as camadas inferiores do revestimento, estas cavidades apresentam-se de tamanhos variados. Podemos observar na Figura 6 e 7.

Figura 09. Formação de panela

Os principais fatores que ocasionam este tipo de patologia são: má compactação, demasiada umidade nas camadas do solo, falha na imprimação, desintegração dos agregados na superfície do revestimento e trincas de fadiga (ocasionada pelos esforços provenientes do tráfego ao longo do tempo).

Para a recuperação das painelas, a técnica mais empregada pode ser a de remendo, desde que bem executada.

A execução de remendo é apropriada para as seguintes situações: a) reparo de painelas ou buracos; b) recomposição de seguimentos com trincamento por fadiga; c) reperfilamento ou reparos localizados para regularização prévia da superfície, quando dá execução de recapeamento asfálticos.” (DNIT, 2006, p.206)

Para a boa execução dos remendos primeiramente é feito uma demarcação da área a ser reparada com tinta ou giz para que toda a área comprometida seja devidamente retirada. Seguido a demarcação faz-se a limpeza do local e após é realizado o preenchimento dos buracos com uma mistura betuminosa, a quente ou a frio. Por último é efetuado uma compactação da mistura disposta para impedir a soltura desse remendo e nivelar de acordo com a altura do pavimento.

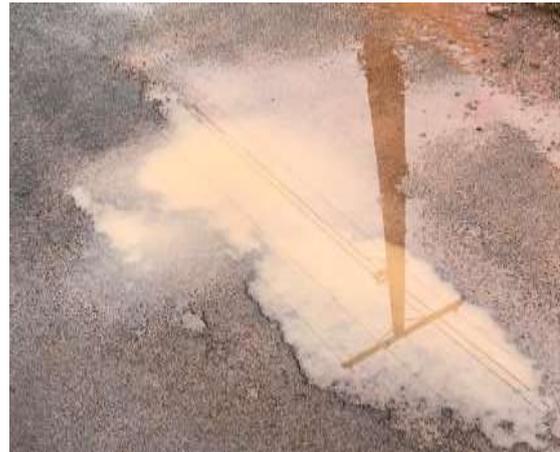
Figura 10. Panela

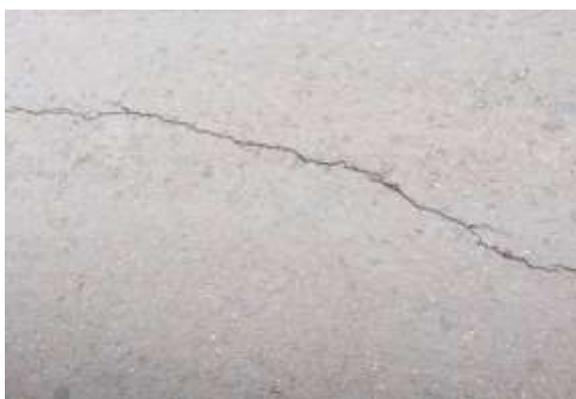
De acordo com DNIT (2003, p.02) as trincas longitudinais são fendas paralelas ao eixo da pista podendo ser classificadas como curtas ou longas dependendo da extensão da trinca. Extensões com até 100 cm de é denominada trinca longitudinal curta e acima de 100 cm denominada de trinca longitudinal longa.

Figura 11. Trincas longitudinais longas

As origens desse tipo de patologias estão ligadas ao alastramento de trincas nas camadas inferiores à do revestimento asfáltico, a dilatação da capa asfáltica devido as variações de temperaturas e o recalque diferencial.

De acordo com Bernucci (2008, p.477) ao se tratar de trincas isoladas no revestimento, o tratamento por selagem mostra-se eficiente como ato de retardar sua evolução até o momento em que haja uma necessidade de uma intervenção de maior magnitude. A Figura Exemplifica a aplicação da técnica de selagem de trincas proposta por ele.

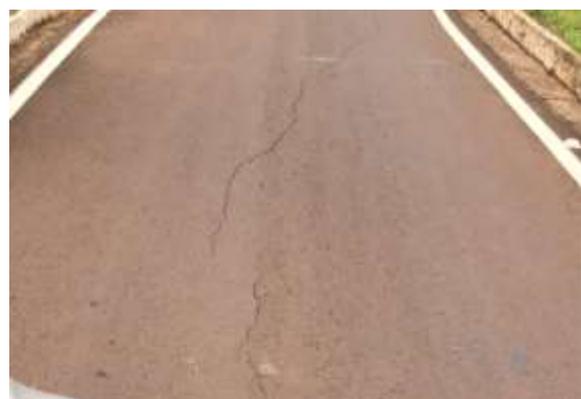
Figura 12. Trincas longitudinais longas e curtas

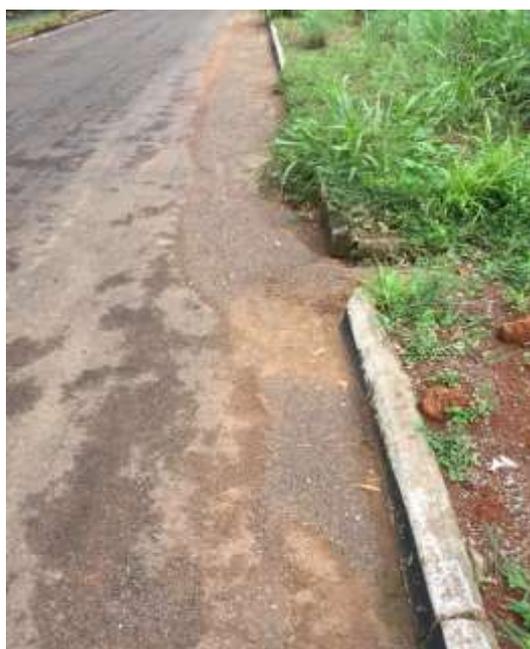
Em algumas situações a presença de um dispositivo (sangra lateral) de drenagem só não é suficiente para a eliminação das águas pluviais conforme observado na **Figura 14 e 15**.

Figura 14. Sistema de drenagem impedido.

Os possíveis problemas do sistema de drenagem é a falta dele, a má execução ou a ausência de manutenção do mesmo.

Se na concepção do projeto e na restauração da avenida Ranufo Paes de Barros fosse considerado a implantação de um sistema de drenagem a mesma não estaria no segundo ano após a recuperação já apresentando problemas.

A construção da pavimentação asfáltica sem considerar um sistema de drenagem eficiente, em um curto espaço de tempo apresentará prejuízos e transtornos. Eleva os custos de manutenção e por conseguinte, as intervenções por serem provisórias passam a ser intermináveis uma vez que não resolvem por definitivo o fato que as originou.

e do nível de serventia com que o pavimento está atendendo às exigências para as quais fora concebido. Ficou evidente que a falta de manutenção na drenagem da pista acarretou na permanência de água na pista que gerou outras patologias. A limpeza das sarjetas juntamente com a execução do abaulamento correto tornaria estenderia a vida útil da via. Sabendo se o real estado da via o recomendável seria a realização de um novo TSD (tratamento superficial duplo) seguindo corretamente as normas técnicas do DNIT para melhor execução do reparo. Com o TSD e a manutenção correta da pista e do sistema de drenagem do pavimento resolveria todas as patologias apresentadas.

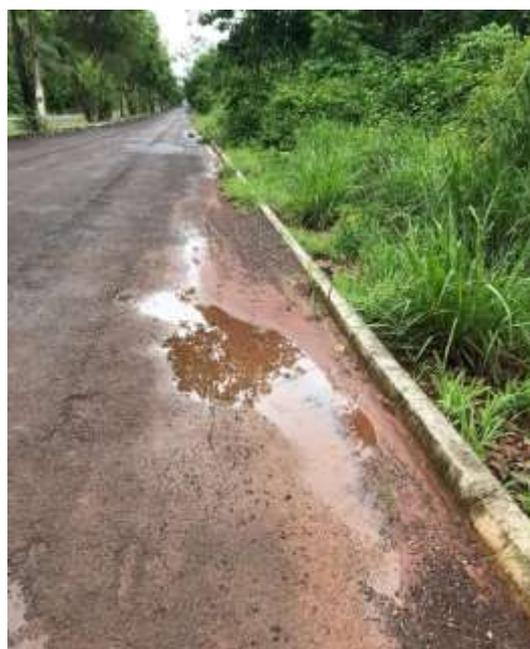
Figura 15. Permanência da água na pista.

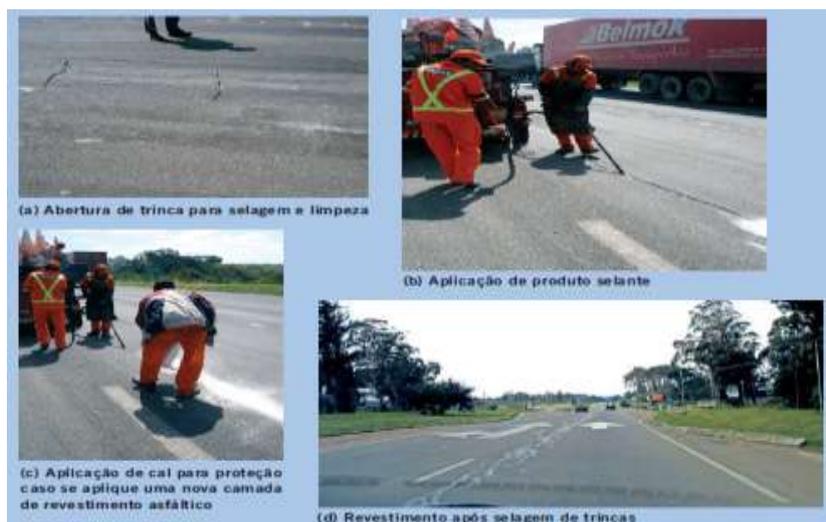
Figura 13. Trincas longitudinais longas

Primeiramente é feito a abertura da trinca para a selagem e limpeza, após é feita a colocação de produtos selante e conseqüentemente a aplicação de cal para a proteção caso se aplique uma nova camada de revestimento asfáltico.
