## O AMPLIAMENTO TERRITORIAL DO ATERRO SANITÁRIO DE MERIDIANO – SP

THE TERRITORIAL EXPANSION OF THE SANITARY LANDFILL OF  
MERIDIANO – SP

Waldemar de Mathias Neto<sup>1</sup>  
Marcelo Rodrigo de Matos Pedreiro<sup>2</sup>

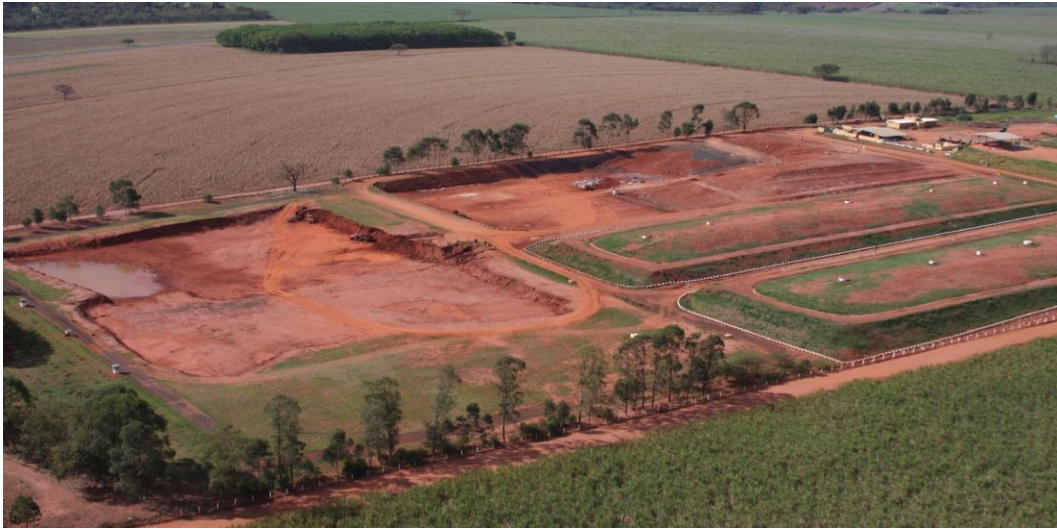
Imagem 2: imagens de uma célula aberta, faltando somente a impermeabilização do solo com a Manta PEAD (Fonte: Gestão de Resíduo Online)

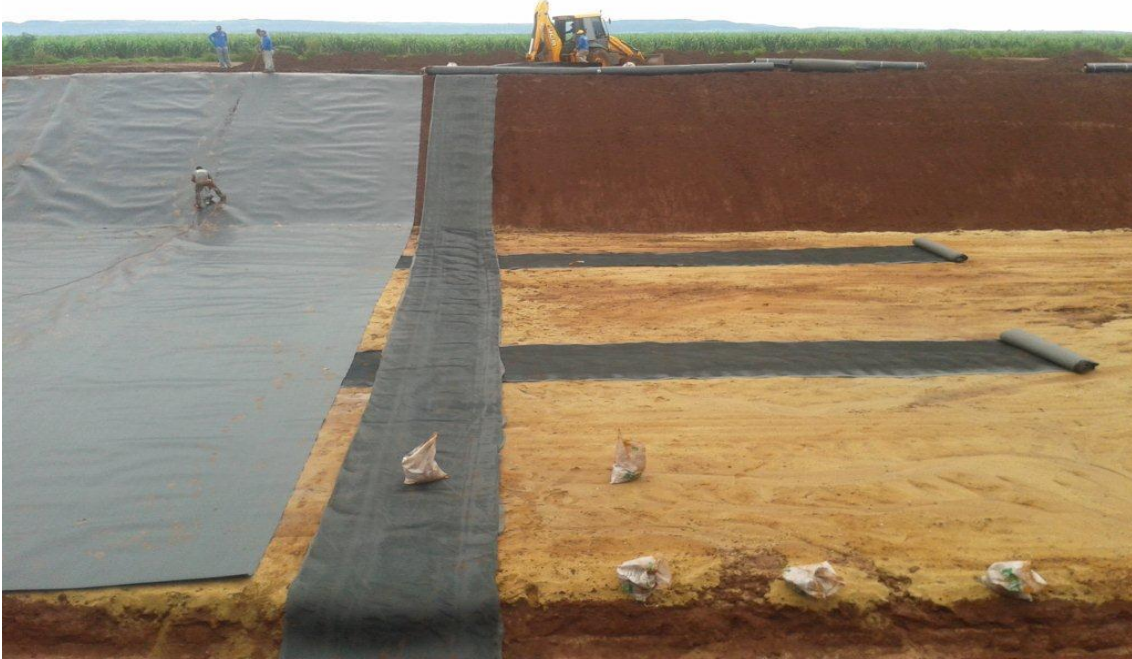
A camada de solo-bentonita foi executada segundo as especificação do fabricante do produto Permangel, que é uma bentonita sódica, com identificação comercial Brasgel.

A camada prevista em projeto é de 15 cm em 15 cm, que é preparada efetuando-se o lançamento da camada inicial do solo natural cuja a umidade é corrigida.

Imagem 4: imagem de um solo tratado com bentonita com a camada de 30 cm de fundo já pronta (Fonte: <http://www.manta.eng.br/>)

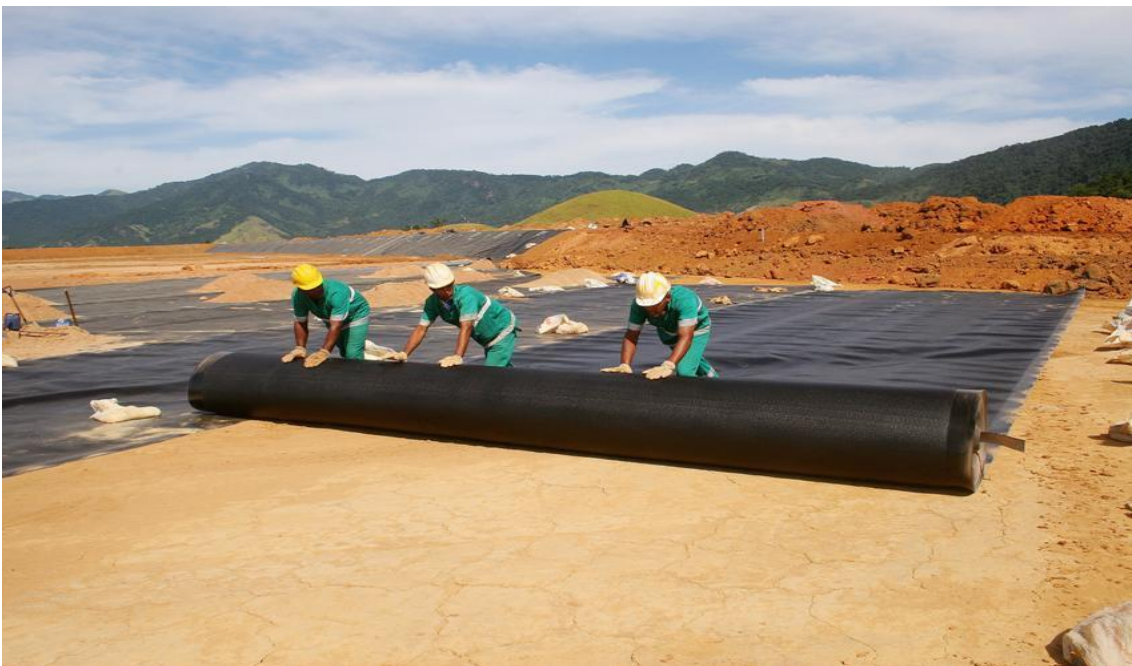
Imagem 5: imagem da abertura de um rolo de manta PEAD (Fonte: Gestão de Resíduo Online)

Após a compactação da camada de solo-bentonita a mesma foi regularizada e liberada para colocação da geomembrana de PEAD de 2mm. Para a colocação da geomembrana foi inicialmente escavada a valeta para ancoragem da mesma nas extremidades do aterro, situada ao longo dos acessos. A geomembrana é fornecida em rolos de 5 m de largura, sendo que suas especificações estão contidas em um selo no interior do tubo de mesmo material.

A geomembrana é desenrolada a partir da ancoragem. Os demais rolos são justapostos abertos, mantendo-se uma sobreposição onde se realiza uma solda dupla, que é em seguida testada com injeção de ar. Quando há falhas na soldagem o material é recortado e remolvido, sendo devidamente substituído. Após a distribuição da geomembrana a mesma recebeu a camada de proteção mecânica em solo natural de 50 cm, sem compactação ou controle especial (somente com a pá-carregadeira, niveladora e cominhões).

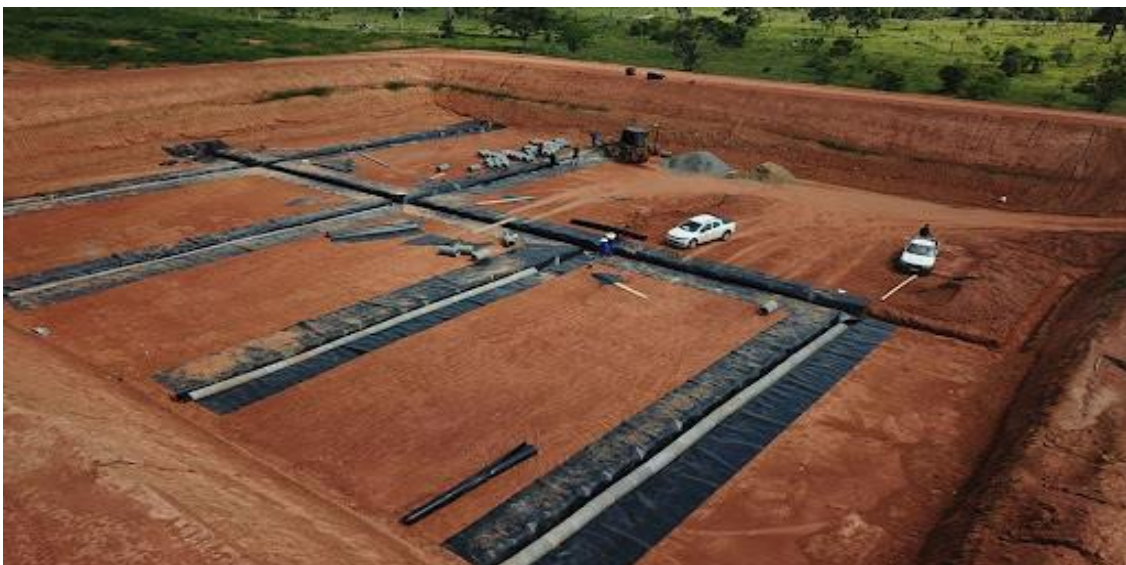
Imagem 6: imagem da instalação de dreno de chorume e de uma caixa de deposição do mesmo (Fonte: <http://jaru.ro.gov.br/>)

O sistema de drenagem da célula C-18 do aterro foi implantado na camada de proteção mecânica, constituído por tudo dreno Kanaflex de 100 mm, envolto em brita 2 e geotêxtil.

chorume capturado pelo sistema de drenagem é encaminhado à rede coletora, dotada de caixas e tubos de PEAD de 150 mm.

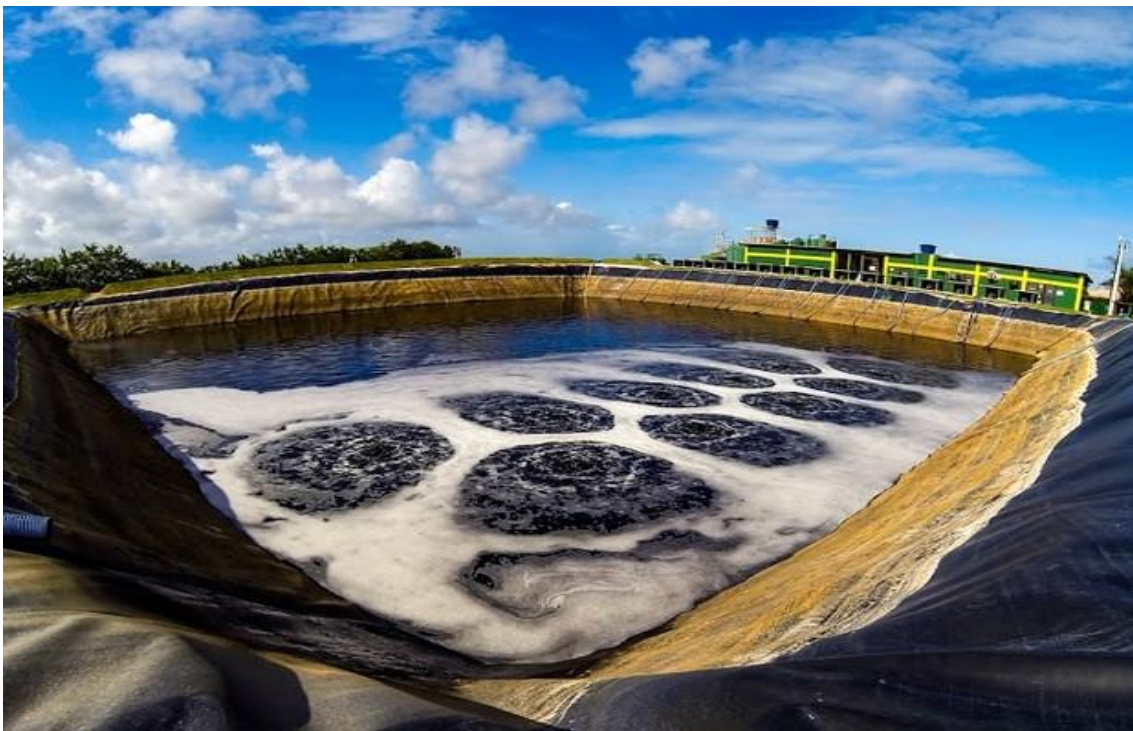
Imagem 7: imagem de uma lagoa de tratamento de chorume em processo de decantação (Fonte: Sustentável.com.br)

Em relação ao projeto original foi alterada a especificação de geomembrana 1,0 para 2,0 mm, que resultará em maior segurança para o sistema de armazenamento de chorume.

CETESB solicitou para obtenção da licença de operação a instalação de um sistema de detecção de vazamento para a lagoa de chorume. Visando atender este quesito um sistema dotado de colchão drenante de areia grossa e uma rede de drenos lineares com tubo dreno envolto em brita geotêxtil. Sobre esse sistema drenante deverá ser lançada a geomembrana de PEAD que também será de 2mm de espessura. Segundo as especificações apresentadas, o dreno testemunho também será dotado, nas extremidades das linhas de tubos-dreno, de todos de respiro, visando impedir o eventual acúmulo de gases gerados pelo chorume, que eventualmente vaze pela geomembrana. Ainda, este sistema deverá ser dotado de um poço para captação de eventuais líquidos capturados pelo preno testemunho.
