## MANIFESTAÇÕES PATOLÓGICAS EM REVESTIMENTOS CERÂMICOS APLICADOS EM AMBIENTES INTERNOS: UM ESTUDO DE CASO

### PATHOLOGICAL MANIFESTATIONS IN CERAMIC COATINGS APPLIED IN INTERNAL ENVIRONMENTS: A CASE STUDY.

Este trabalho visou à identificação e análise de manifestações patológicas em quatro apartamentos em um conjunto residencial no município de Marituba-PA. Com base em pesquisa bibliográfica e de campo, identificaram-se diversas patologias em peças cerâmicas de revestimento interno. Os apartamentos citados foram entregues há cinco anos, e já

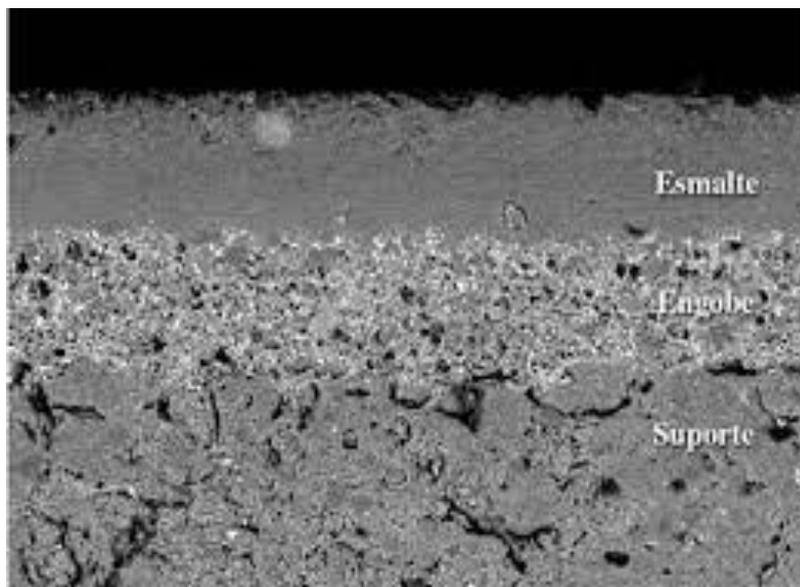
As placas cerâmicas de revestimento produzidas industrialmente são tipicamente constituídas por três camadas: esmalte, engobe e suporte, sendo que cada uma desempenha papel fundamental para que o conjunto apresente o desempenho desejado (MELCHIADES; BOLSCHI, 2021) - Figura 2

**Figura 2:** Corte de revestimento cerâmico esmaltado onde se vê claramente as três camadas

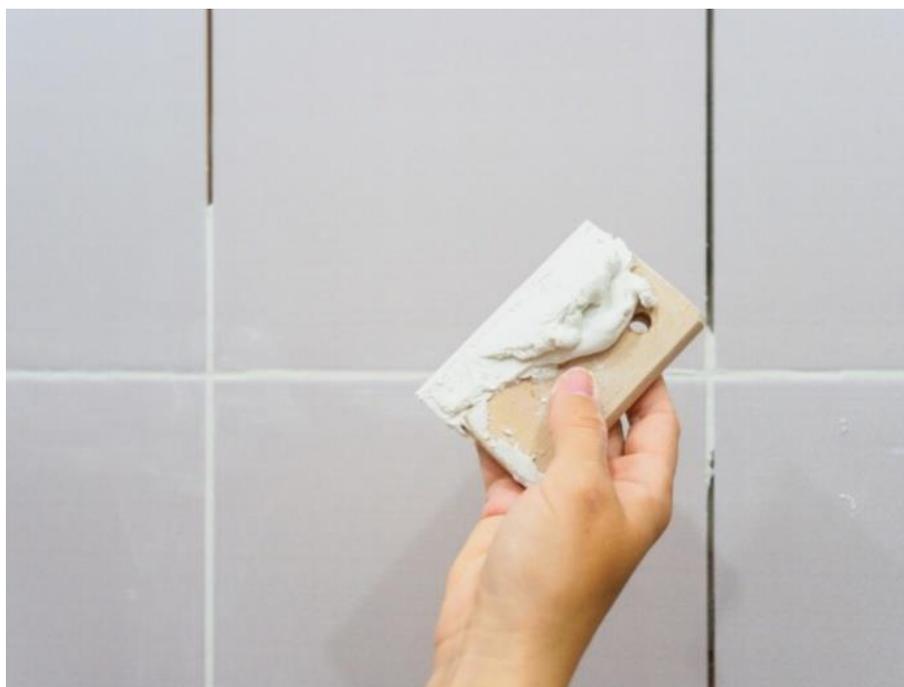
As juntas de assentamento, ou juntas entre peças cerâmicas, ou rejunte, deverão ser definidas pelo fabricante em função do tipo de aplicação prevista, atendendo às características das peças, nomeadamente, à sua deformabilidade face às diferentes solicitações, em particular às de caráter higrotérmico - Figura 3.

**Figura 3:** Aplicação de rejunte cimentício em juntas de assentamento.

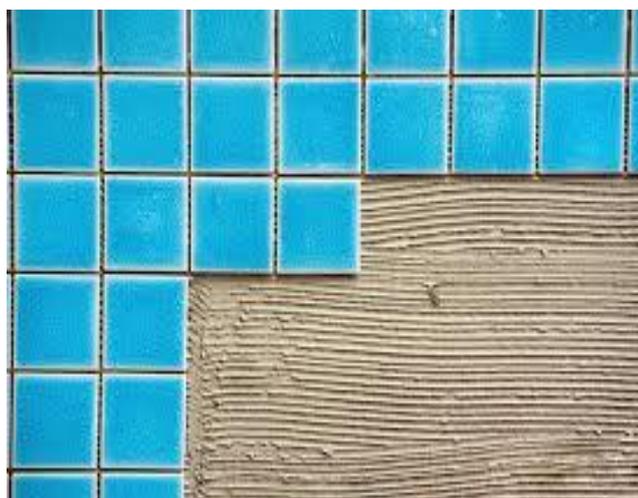
Genericamente consideramos dois grandes processos de fixação: por contato (cola) e por fixação mecânica. A Figura 4 mostra um revestimento com ladrilhos fixados com argamassa cimentícia colante.

**Figura 4:** Assentamento de ladrilhos com uso de argamassa cimentícia colante.

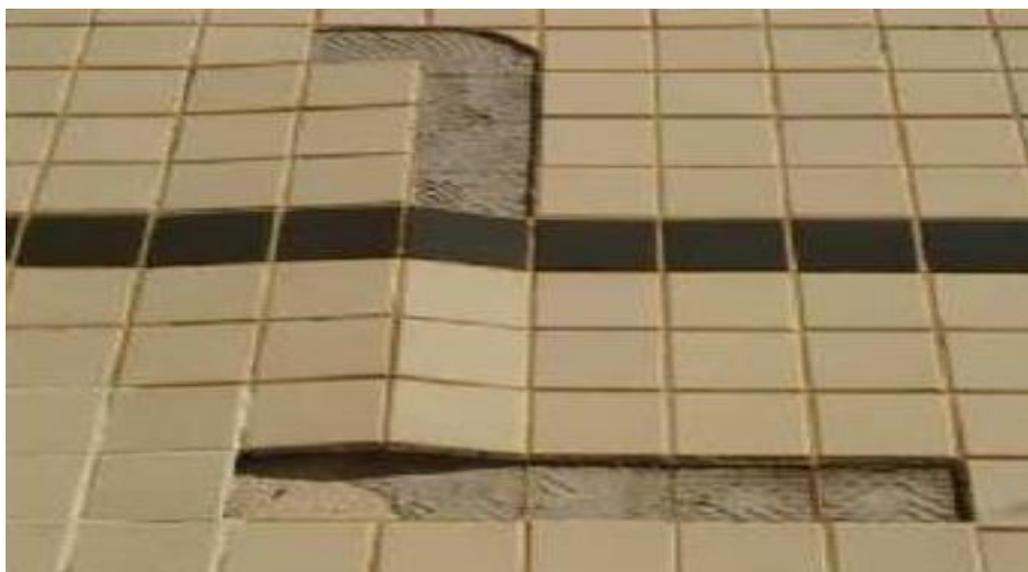
As origens das patologias do sistema de revestimento cerâmico estão relacionadas na maioria das vezes as especificações de projeto, ao assentamento e a manutenção (PIRES; MASCOLO; ABITANTE; 2011) – Figura 5.

**Figura 5:** Manifestações patológicas em fachada de prédio com revestimento cerâmico.

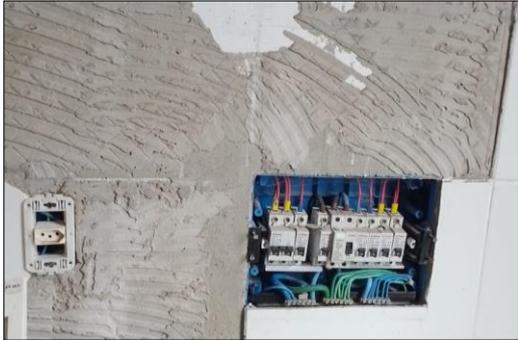
<b>Ficha / Apto.</b>	01 / 01
	<b>Patologia identificada</b>	Deslocamento
	<b>Local</b>	Cozinha/Área de serviço
	<b>Assentamento</b>	Vertical

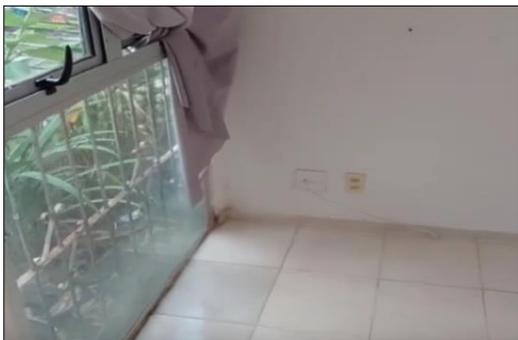
<b>Ficha / Apto.</b>	02 / 01
	<b>Patologia identificada</b>	Mancha d'água
	<b>Local</b>	Dormitório
	<b>Assentamento</b>	Horizontal

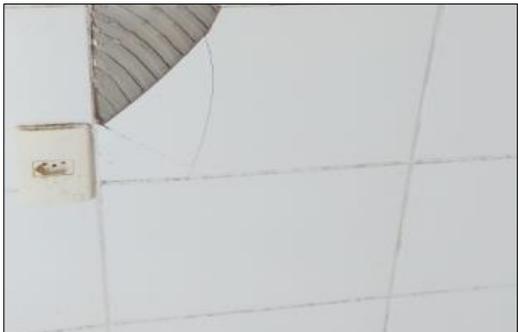
<b>Ficha / Apto.</b>	03 / 01
	<b>Patologia identificada</b>	Deslocamento e trincas
	<b>Local</b>	Banheiro
	<b>Assentamento</b>	Vertical.

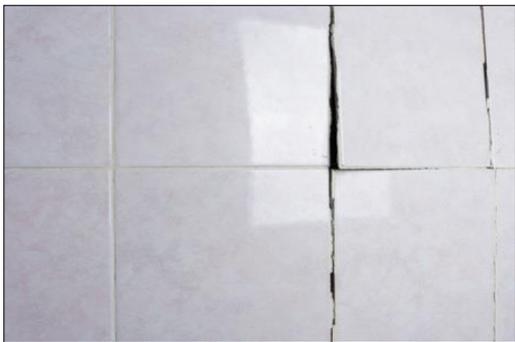
<b>Ficha / Apto.</b>	04 / 02
	<b>Patologia identificada</b>	Deslocamento e fissuras
	<b>Local</b>	Banheiro
	<b>Assentamento</b>	Vertical.

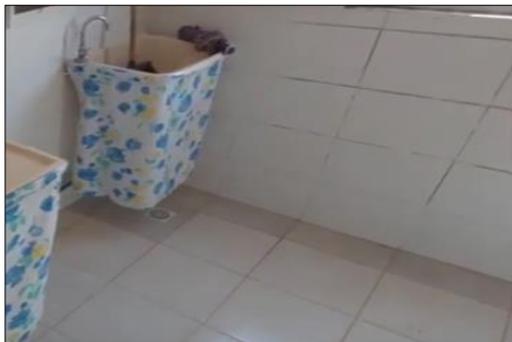
<b>Ficha / Apto.</b>	05 / 02
	<b>Patologia identificada</b>	Mancha d'água e deterioração das juntas
	<b>Local</b>	Cozinha/Área de serviço
	<b>Assentamento</b>	Horizontal

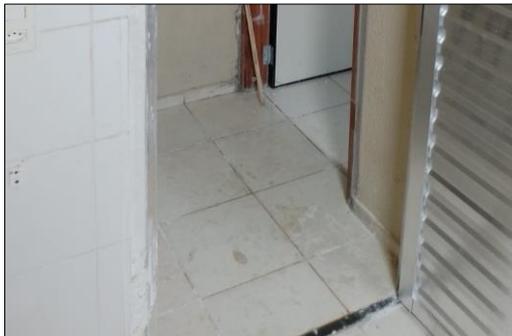
<b>Ficha / Apto.</b>	06 / 02
	<b>Patologia identificada</b>	Manchas e arranhões pelo uso
	<b>Local</b>	Área de circulação
	<b>Assentamento</b>	Horizontal

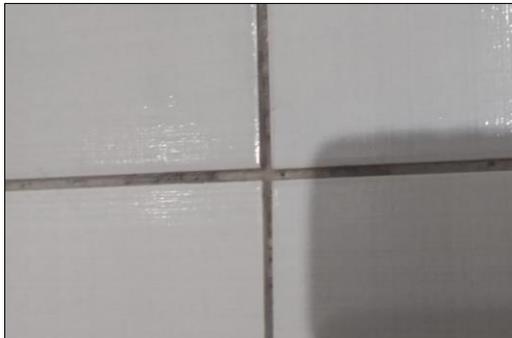
<b>Ficha / Apto.</b>	07 / 02
	<b>Patologia identificada</b>	Deterioração das juntas
	<b>Local</b>	Cozinha/Área de serviço
	<b>Assentamento</b>	Vertical

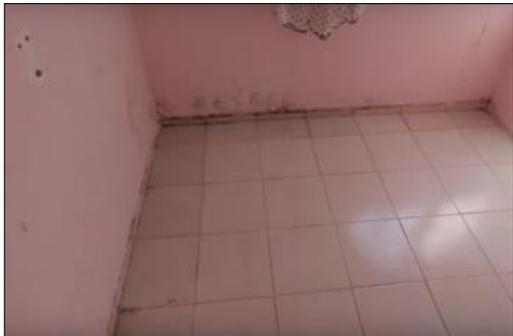
<b>Ficha / Apto.</b>	08 / 03
	<b>Patologia identificada</b>	Bolores e deterioração das juntas
	<b>Local</b>	Dormitório
	<b>Assentamento</b>	Horizontal

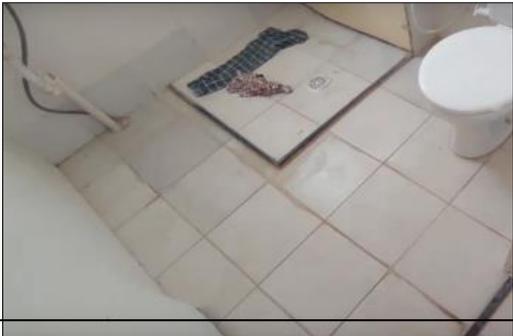
<b>Ficha / Apto.</b>	09 / 03
	<b>Patologia identificada</b>	Deterioração das juntas, manchas d'água
	<b>Local</b>	Banheiro

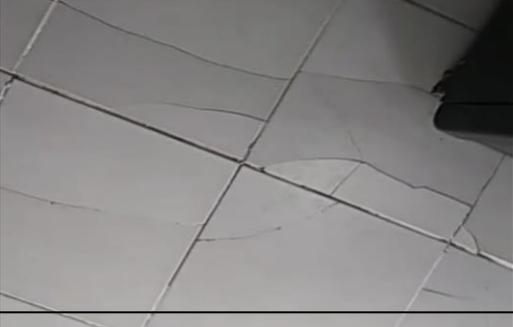
<b>Ficha / Apto.</b>	10 / 03
	<b>Patologia identificada</b>	Desplacamento, trincas e deterioração das juntas
	<b>Local</b>	Área de circulação
	<b>Assentamento</b>	Horizontal

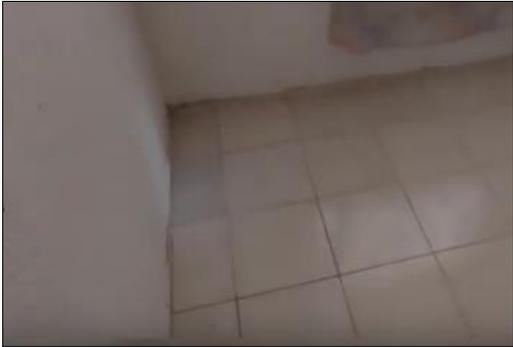
<b>Ficha / Apto.</b>	11 / 03
	<b>Patologia identificada</b>	Manchas e arranhões pelo uso
	<b>Local</b>	Dormitório
	<b>Assentamento</b>	Horizontal

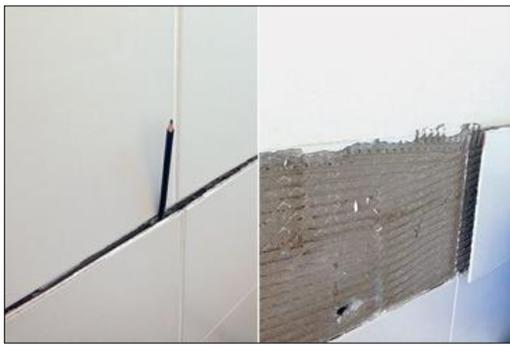
<b>Ficha / Apto.</b>	12 / 04
	<b>Patologia identificada</b>	Deslocamento e deterioração das juntas
	<b>Local</b>	Cozinha/Área de serviço
	<b>Assentamento</b>	Vertical

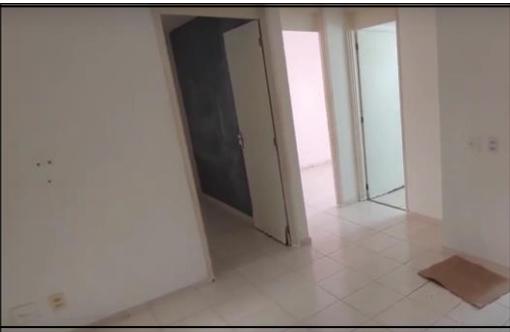
<b>Ficha / Apto.</b>	13 / 04
	<b>Patologia identificada</b>	Manchas e arranhões pelo uso
	<b>Local</b>	Sala
	<b>Assentamento</b>	Horizontal

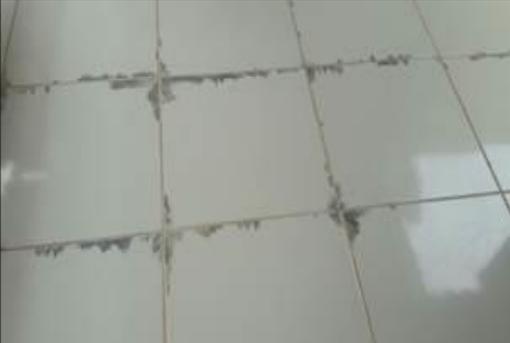
<b>Ficha / Apto.</b>	14 / 04
	<b>Patologia identificada</b>	Bolores e deterioração das juntas
	<b>Local</b>	Cozinha/Área de serviço
	<b>Assentamento</b>	Horizontal

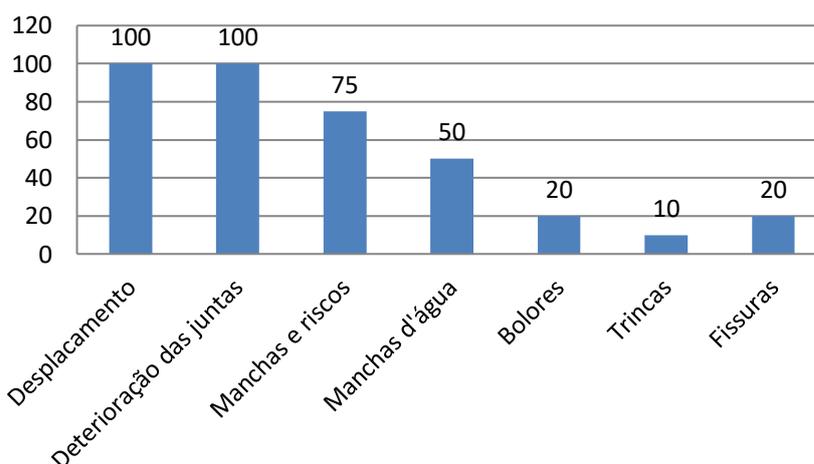
**Gráfico 1:** Incidência das patologias (%) no estudo de caso

Outra das manifestações patológicas que apresentou 100% de incidência foi a *deterioração das juntas (rejunte)*, predominante em ambientes úmidos, como banheiros, cozinhas e áreas de serviço catalogado em todas as Fichas. Barros et al., (2018), lembram que uma das funções do rejunte é justamente garantir maior estanqueidade ao sistema de revestimento. Portanto, falhas no rejunte comprometem a impermeabilização, podendo gerar também, danos ao apartamento localizado no pavimento inferior.

Com incidência de 50%, as *manchas d'água* ocorrem geralmente em função de problemas com impermeabilização, ou seja, as peças cerâmicas sofrem com a infiltração progressiva, refletindo em sua superfície e criando o ambiente propício ao aparecimento dos *bolores* com 20% de incidência no estudo.

*Trincas* foram notadas em apenas 10% dos casos e as *fissuras* chegaram a 20%. Em todos os casos tanto as fissuras quanto as trincas surgiram como efeito secundário do descolamento das placas, provavelmente por ação humana, ao tentar recolocar à força, as placas soltas ou por efeito da dilatação térmica na alvenaria estrutural dos apartamentos.

O Gráfico 1 sintetiza os resultados da incidência das patologias identificadas.
